广安市广安区建筑工程渗漏防治措施

2020

广安市广安区住房和城乡建设局
广安市广安区建设工程质量监督站

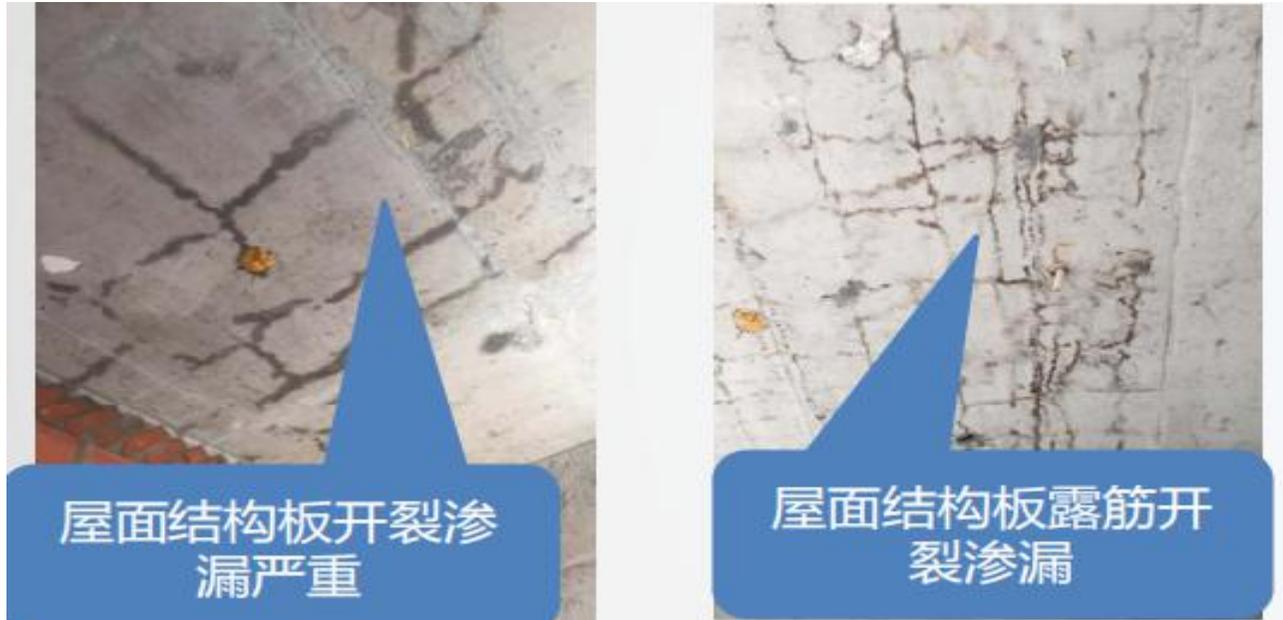
1.1、地下室外墙、顶板、底板砼出现裂缝、孔洞及处理不当。

1、加强砼级配控制，注意防渗砼与普通砼的运输到料情况；2、加强砼施工过程振捣质量，施工人员、监理旁站到位；浇筑完成后及时覆膜养护，严禁上荷载过早，有效减少开裂（详见市住建局【2014】315号文件及《广安区建筑工程开裂防治措施》）；3、后浇带部位及时保护，浇筑前及时剔凿清理干净，振捣密实，最好留设泛水坡度，排水与防水相结合，后浇带部位支模禁止拆除后再回顶；4、项目部编制专项修补方案。

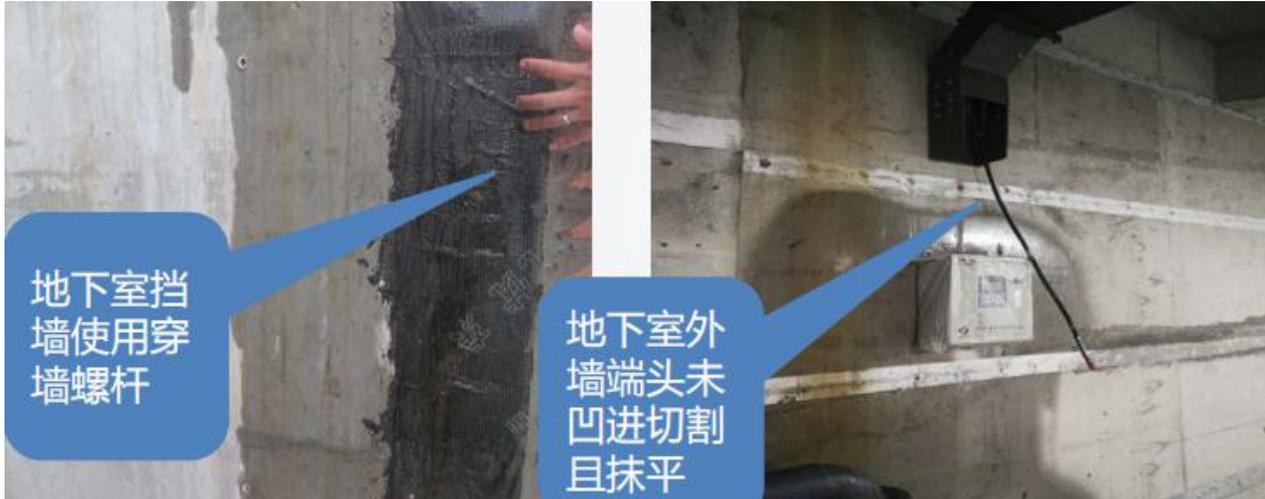
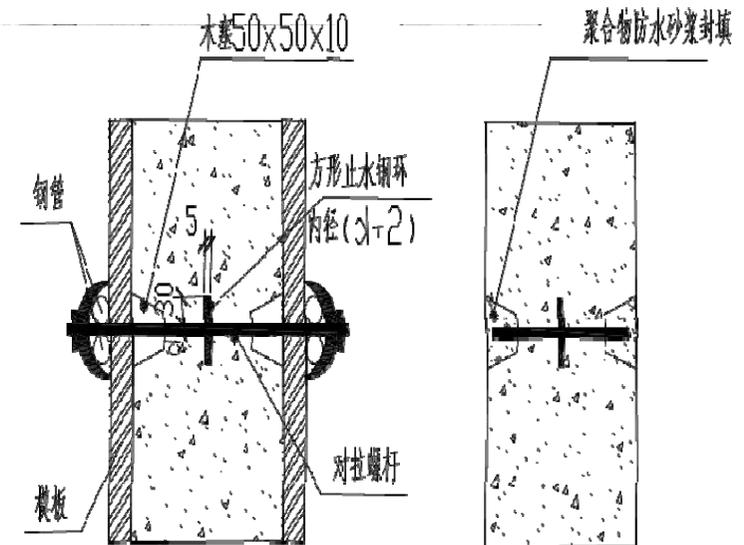
1.2、地下室外墙止水螺杆设置及端头处理不当——外墙未设止水螺杆；螺杆端头未凹进切割且抹平就施工防水层。

- 1、地下室模板交底对外墙模板加固体系专项技术交底，需强调采用防水螺杆固定；
- 2、施工过程中项目甲方、监理加大对强螺杆使用情况的检查；
- 3、隐蔽验收时作为重点检查事项，如发现采用非防水螺杆必须返工；
- 4、如发现遗漏采用非防水螺杆情况，立即取防渗修补措施；
- 5、拆模后防水对拉螺杆需采用割除、防锈、修补措施。

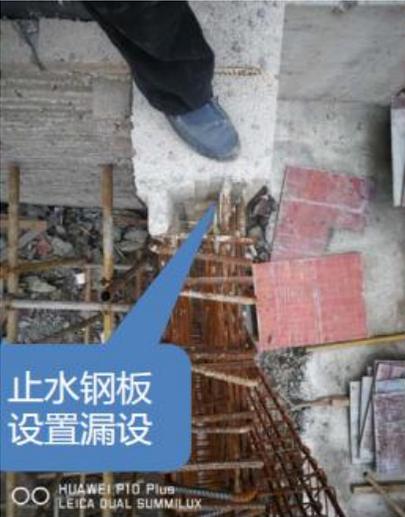
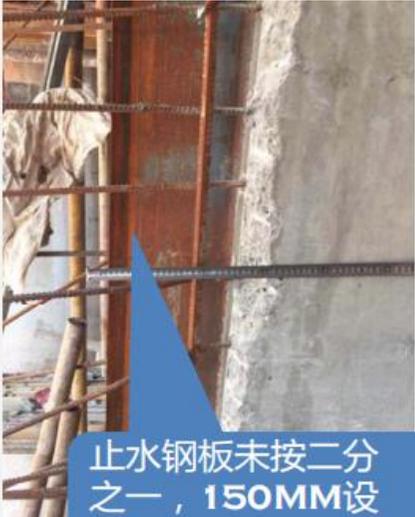
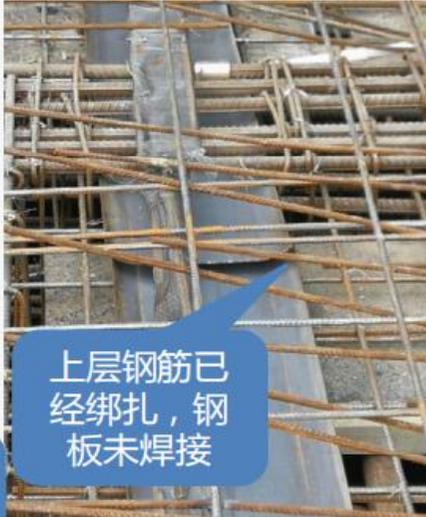
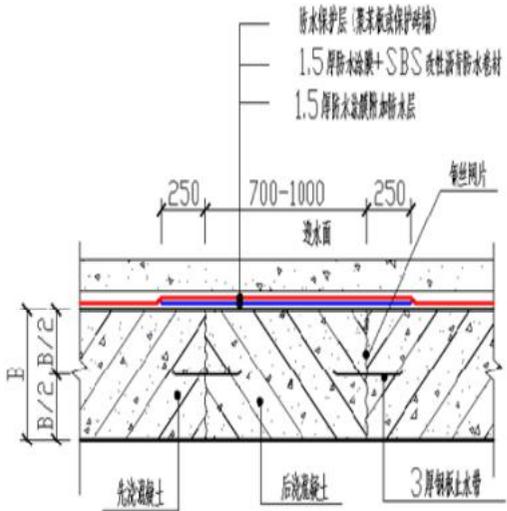
1.3、后浇带和施工缝处理不当——应设止水钢板而未设；钢板规格尺寸不符合工艺；止水钢板不交圈、焊接、露出宽度不符合施工规范要求；

防治措施：1、地下室模板技术交底对止水钢板作专项交底，针对安装方法、施工工艺等，注意转角、过柱地方搭接方法；2、止水钢板位置、埋深等必须符合规定的要求。如设计无要求，止水钢板位置应为所在结构部位截面的中间位置，露出宽度应为止水钢板宽度的中间值（ $\geq 150\text{mm}$ ），止水钢板折边所形成的凹面应朝向迎水面。3、止水钢板规格应符合要求（一般为3mm厚、宽度不小于300mm、折边30-50mm），两块止水钢板的搭接不应少于50mm，双面满焊。4、隐蔽验收时作为重点检查事项。如发现应设未设、搭接错误、焊接质量差、固定不牢等，不符合要求的必须返工重做；5、砼浇筑过程中注意下料、振捣过程中防止钢板移位，水平止水钢板注意振捣方式、时间，保证钢板底部砼密实；6、后浇带处应增设防水附加层，附加层铺设方向应垂直于后浇带长边方向铺设，且大面防水层铺设时不得与附加层卷材相互垂直，应错缝1/3-1/2。

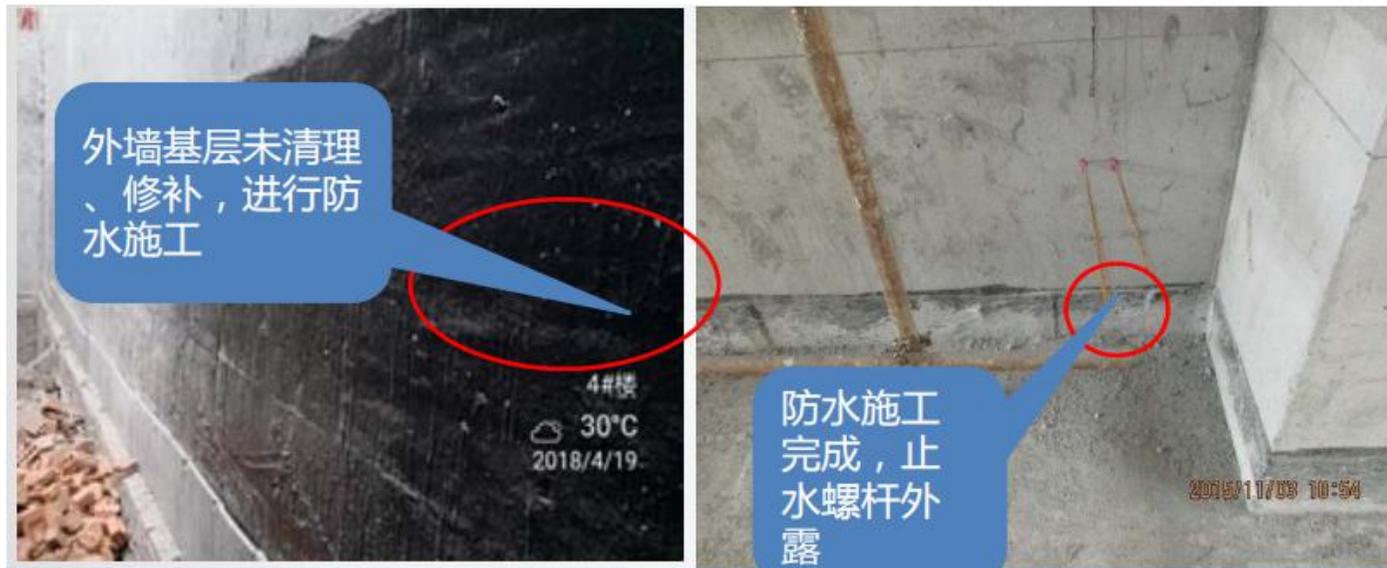
1.4、地下防水基层处理——露筋、错台、蜂窝、孔洞、裂缝等缺陷未处理就施工防水层。

- 1、地下室外墙施工缝设置要求，外墙上翻 20CM 与结构底板一同浇筑。不得在墙根部设置水平施工缝；
- 2、地下室外墙防水技术交底针对基层露筋、错台、蜂窝、孔洞、裂缝等缺陷修补方法、要求进行专项交底；
- 3、施工过程中做好工作面移交验收，结构施工工序向防水施工工序验收移交，做到基层不符合要求的不接。
- 4、防水施工过程中监理单位加强巡检工作，对擅自施工、未做工作面移交验收手续的施工队伍严格管理。

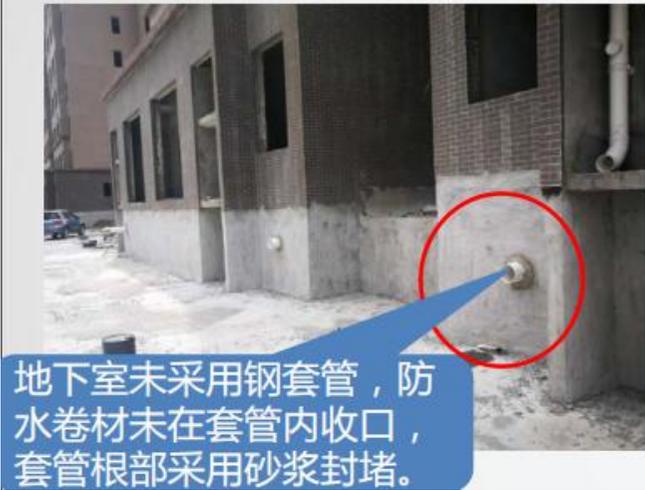
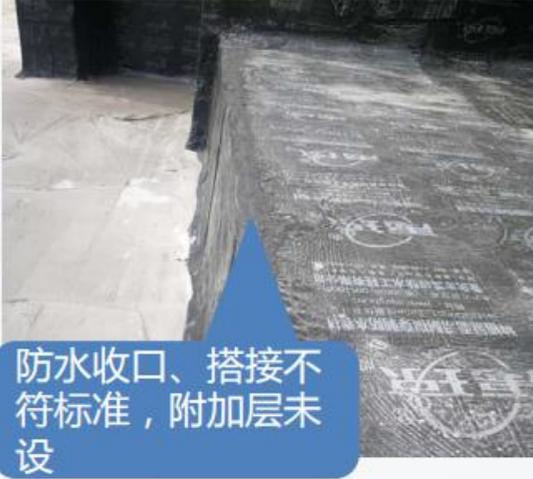
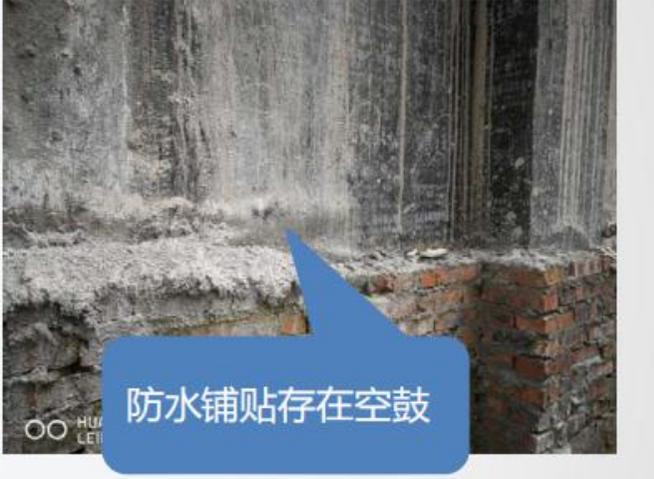
1.5、地下（含车库顶板）防水搭接、防水附加层——防水搭接宽度不足、卷材未上盖下、凸出套管未做防水加强层、平墙套管防水未卷进 50mm；热熔搭接长度未达到 100mm，冷搭未接 80mm。

防治措施：1、防水施工图固化，针对地下室阴阳角防水附加层设置方法、尺寸进行深化，阴角结构是否设置 R 角，外墙与底板之间的搭接方式等。2、防水卷材施工技术交底，针对防水卷材搭接长度、施工方法、施工顺序、返水高度、砌体基层处理需明确；3、防水卷材进场验收，检查相关报告，做好复检工作、原材料防晒措施；4、项目部、监理加强施工过程巡检，针对基层、搭接长度、附加层、收口收边等进行检查，发现再收口中、起泡、搭接长度不符合要求的全数返工。5、防水层上翻高度应高于完成面 500mm，如高度不够时，须设置凹槽，将防水层收入槽内用密封膏密封后，并用水泥砂浆将槽填平。

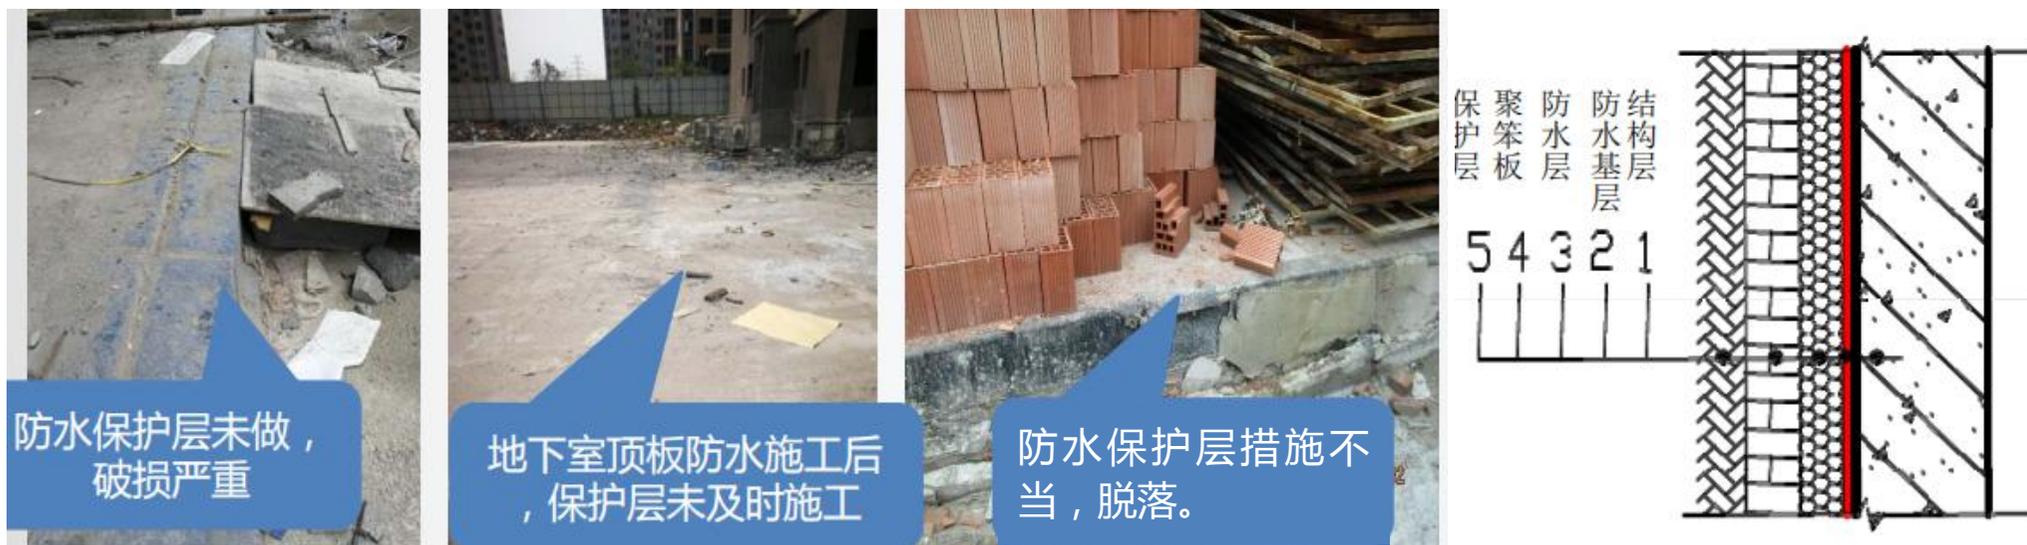
1.7、地下防水施工成品保护不够，隐蔽时防水层已被破坏。——材料堆放于或钢管立于无保护层的防水层上；地下室外墙防水层回填土施工时无保护层；建筑垃圾直接与防水层接触。

防水保护层未做，
破损严重

地下室顶板防水施工后，
保护层未及时施工

防水保护层措施不
当，脱落。

- 1、防水卷材施工后做返向验收工作，项目部、监理对防水卷材施工质量进行检查，并做 24 小时闭水试验。
- 2、防水卷材验收后做好成品保护工作，顶板防水卷材宜边施工防水、边验收、边保护层施工；施工通道部分应加强保护措施；
- 3、顶板保护层施工后应做好施工道路规划措施，减少对保护层及防水层的破坏。

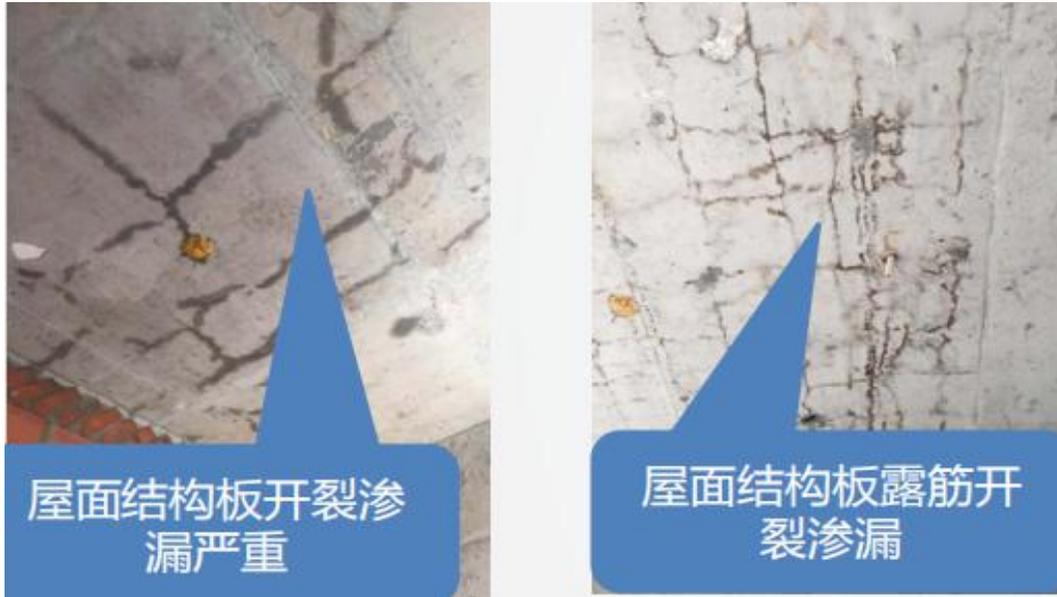
2.1、屋面板砼裂缝——砼出现贯穿性裂缝（不含表面微小收缩裂纹）。

1、砼浇筑前做好隐蔽验收，对楼板、梁及柱内垃圾清理干净，砼垫块设置点检查；2、砼浇筑前做好模板润湿工作尤其在 35 度以上高温天气，砼浇筑过程中监测好砼塌落度检查、砼浇筑过程控制振捣方式及时间，做好砼浇筑过程中钢筋护筋工作。3、砼浇筑完成后做好砼二次收光工作，养护时间不少于 14d，采用薄膜养护；4、不宜过早上人及周转材料荷载集中堆放，按要求板强度达 1.2MPa 后上人，不宜拆模过早。（详见《广安区建筑工程开裂防治措施》。）

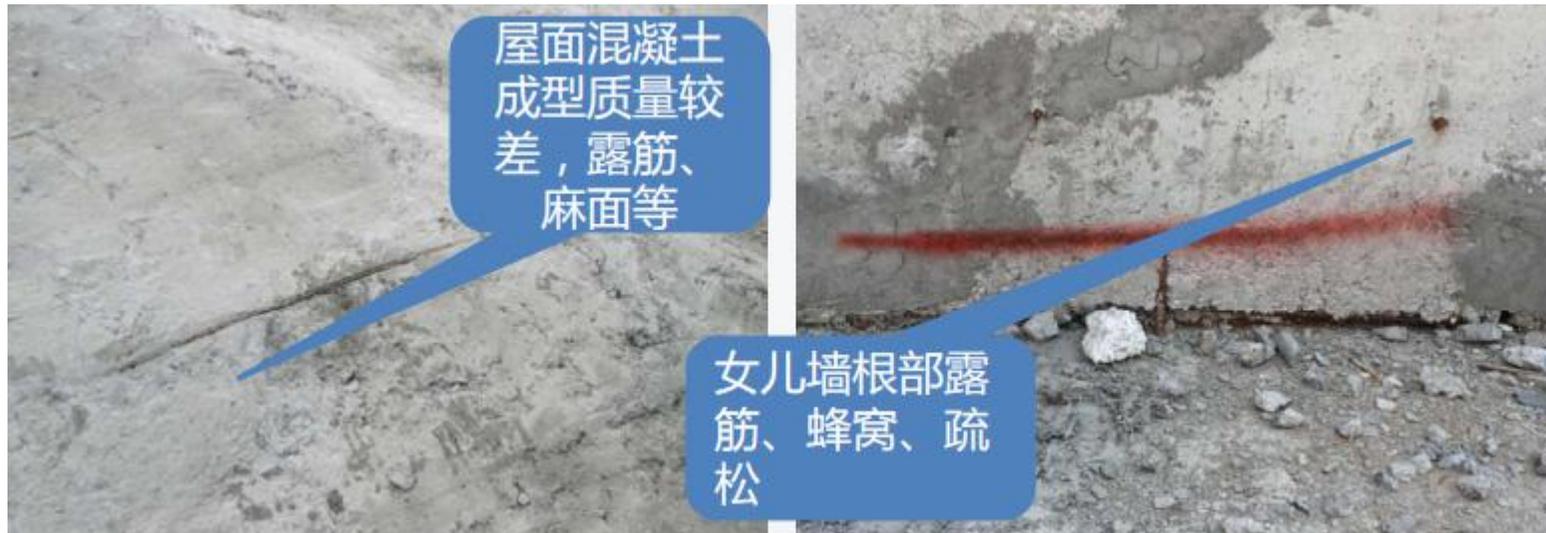
2.2、屋面板及女儿墙出现蜂窝、疏松、孔洞、露筋（露筋不含定位筋、固定保温板钢筋、防雷接地圆钢）。

- 1、屋面女儿墙、风道、烟道300mm高砼与屋面板砼一起浇筑，露台、塔楼与室内相连外墙根部也需浇筑砼返坎；
- 2、屋面钢筋隐蔽验收前对屋面标高进行标识，项目部、监理检查复核标高，对屋面钢筋成型质量、垫块等进行重点检查；
- 3、屋面砼浇筑过程中监理旁站、施工方人员应检查砼的厚度，并做好砼浇筑过程中护筋工作；
- 4、屋面砼出现蜂窝、孔洞、贯通性渗漏情况，需编制专项修补方案，施工方不得擅自修补。

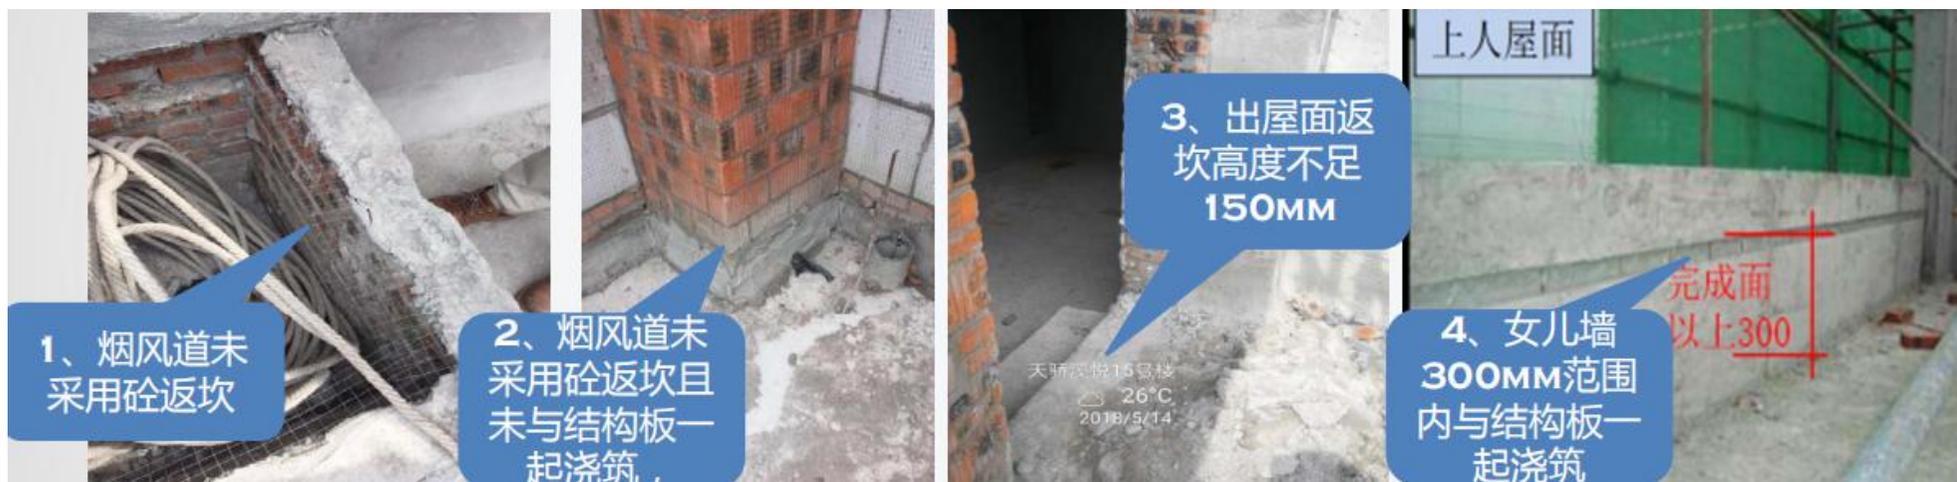
2.3、出屋面烟风道、女儿墙砼翻边（反坎）须一次性浇筑——烟风道、女儿墙出结构板 300 范围内未与板一起浇筑，或浇筑高度不足。（1.平屋面烟风道：高于建筑完成面 250mm；2.出屋面门槛：高于建筑完成面 150mm；3.出屋面侧墙：高于建筑完成面 250mm，出结构板 300mm 范围内与板一起浇筑）

1、屋面层结构砼施工前做专项技术交底，针对烟风道、女儿墙、出屋面门洞、塔楼外墙等重点防渗防漏部细化做法；并考虑后期建筑完成面标高的与返坎之间的高差；女儿墙内侧设置水平凹槽；2、屋面隐蔽验收时针对女儿墙、预留洞口周边反坎重点检查；3、反坎砼浇筑过程防止砼出现蜂窝、孔洞、露筋等现象。

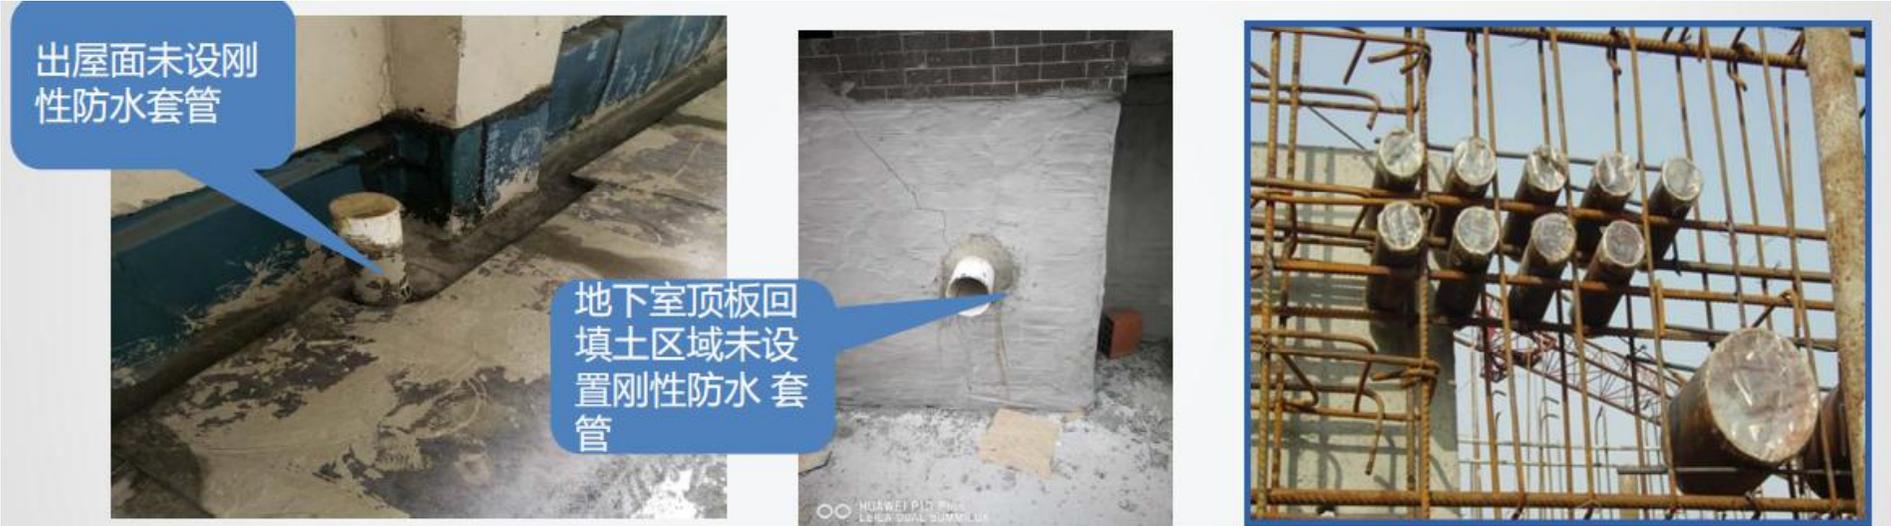
2.4、出屋面、地下室顶板和露台管道必须设刚性防水套管——未设刚性防水套管；金属套管内侧未做防腐处理；铸铁管道随砼未一次性浇筑。

1、水电安装预留管时做好水电施工图与结构、建筑合图；水电安装固化图，确定穿屋面、车库顶板、露台、室内外挡墙、结构水池的管道需预留防水钢套管，明确其位置材质、位置、施工参数等；2、水电安装预留管的专项技术交底，明确安装位置、尺寸、固定方法、保护措施、套管内防锈处理等；3、隐蔽验收时针对水电安装的数量、位置、间距、保护措施、固定方法进行验收，对不符合要求的返工处理。

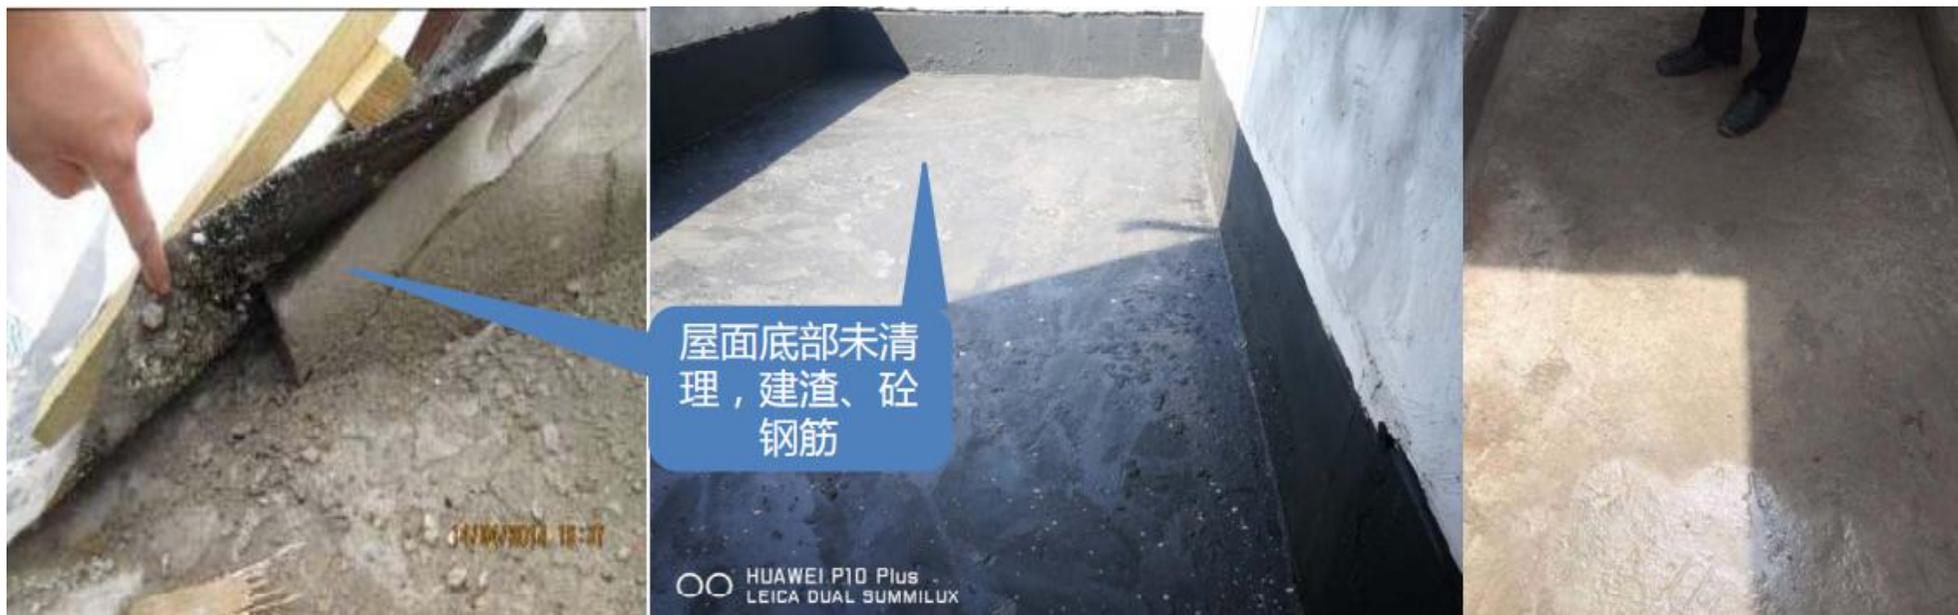
2.5、屋面、露台防水基层处理——板上浮浆未清理，蜂窝麻面、疏松未处理；露筋、孔洞未处理；裂缝未按审批后方案处理；女儿墙或侧墙上穿墙螺栓 PVC 套管未处理就已施工防水层。

1、屋面、露台防水施工专项技术交底，针对防水施工交接验收程序、防水卷材材质、防水附加层（阴阳角、管沟等重点部位）、施工技术标准等进行规定；2、工序移交：屋面露台前做24小时结构闭水试验是否记录，对基层砼块、钢筋头、建渣等进行验收，项目部、监理、施工方各方签字确认；3、防水卷材施工完毕蓄水试验合格后反向移交，项目部、监理、施工方验收合格后，各方签字确认移交下道工序施工单位。

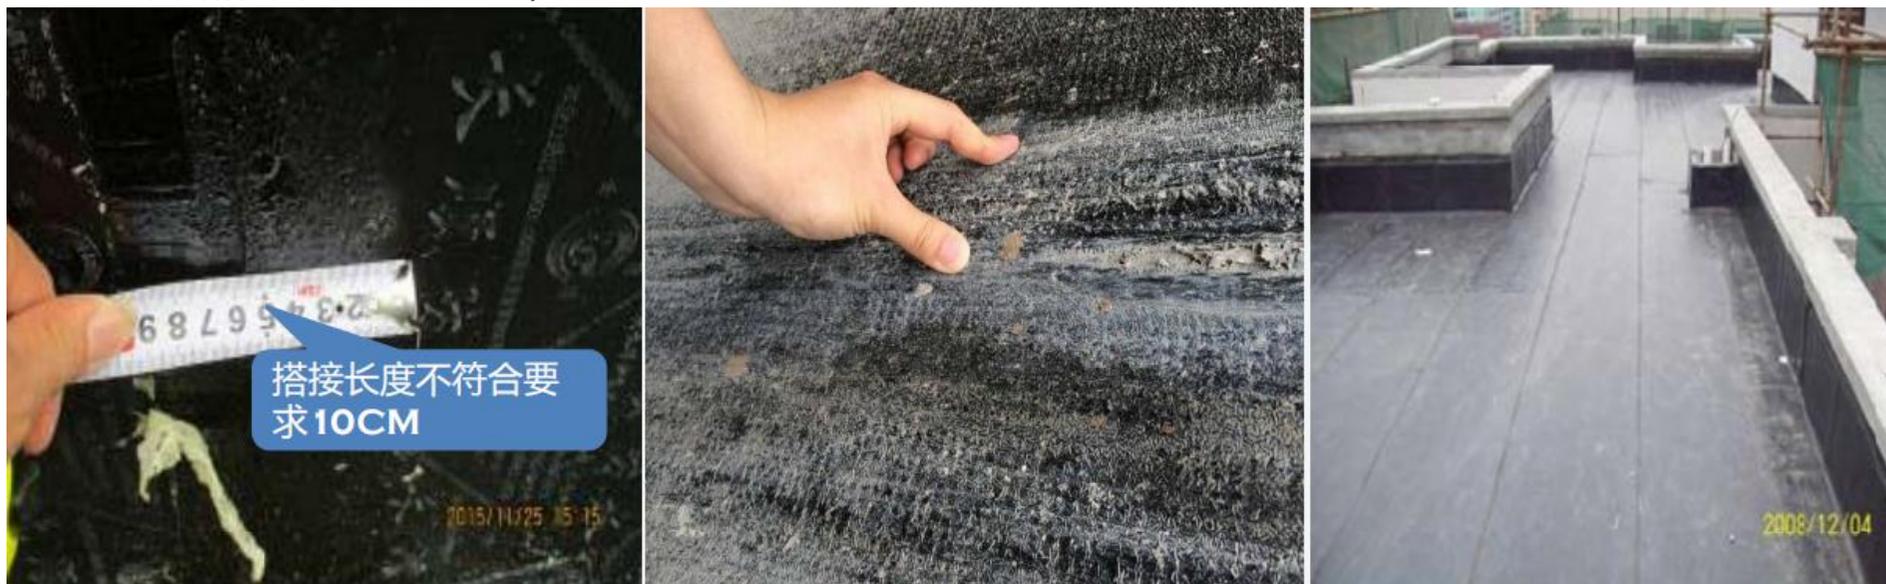
2.6、屋面、露台防水卷材搭接宽度——卷材搭接宽度不足（高聚物改性沥青防水卷材采用胶粘剂时搭接宽度不小于100mm，自粘时不小于80mm）。

1、屋面、露台防水卷材专项技术交底，针对不材质的防水卷材施工技术参数确定；2、施工过程中监理人员旁站、项目部加强巡检工作，对搭接长度、施工顺序、施工部位重点检查；3、验收工作针对管道根部、洞口及落水口防加层搭接长度重点验收。

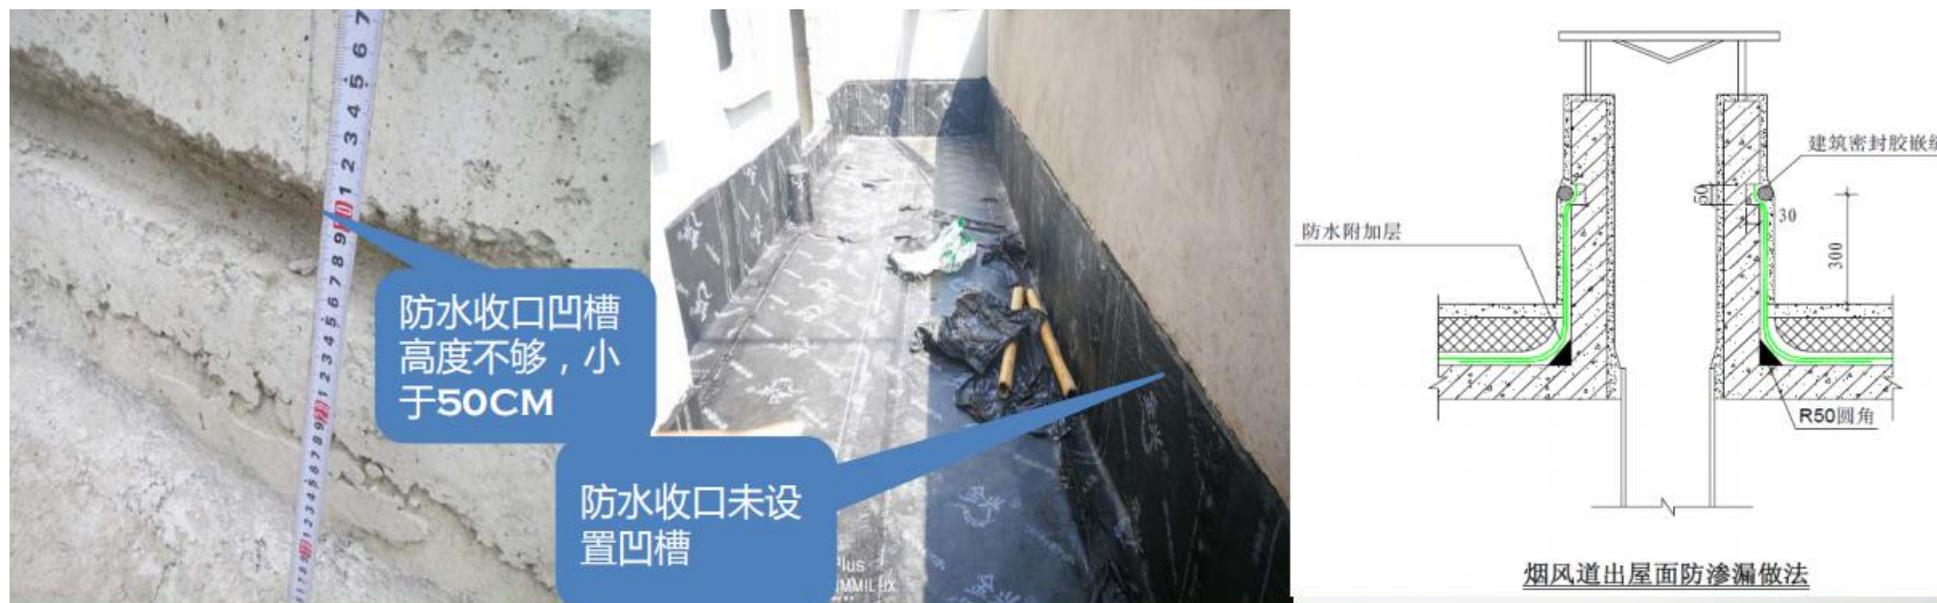
2.7、屋面、露台防水卷材收头——防水卷材未做收头处理；收头处理不符合规范或设计要求。

1、屋面、露台防水卷材施工图深化，针对女儿墙、烟风道、塔楼外墙等部分收头位置、尺寸等施工参数固化；2、在屋面、露台结构施工技术交底内容明确此部分的防水卷材结构预留凹槽；凹槽尺寸可按最小尺寸高500mm、深30mm预留；3、验收卷材收头基层处理，阴角宜采用R角修补，基层无砼块、钢筋头、建渣等；卷材收头无起泡、粘贴不牢现象；4、卷材收头部位采用建筑密封胶嵌缝压实。

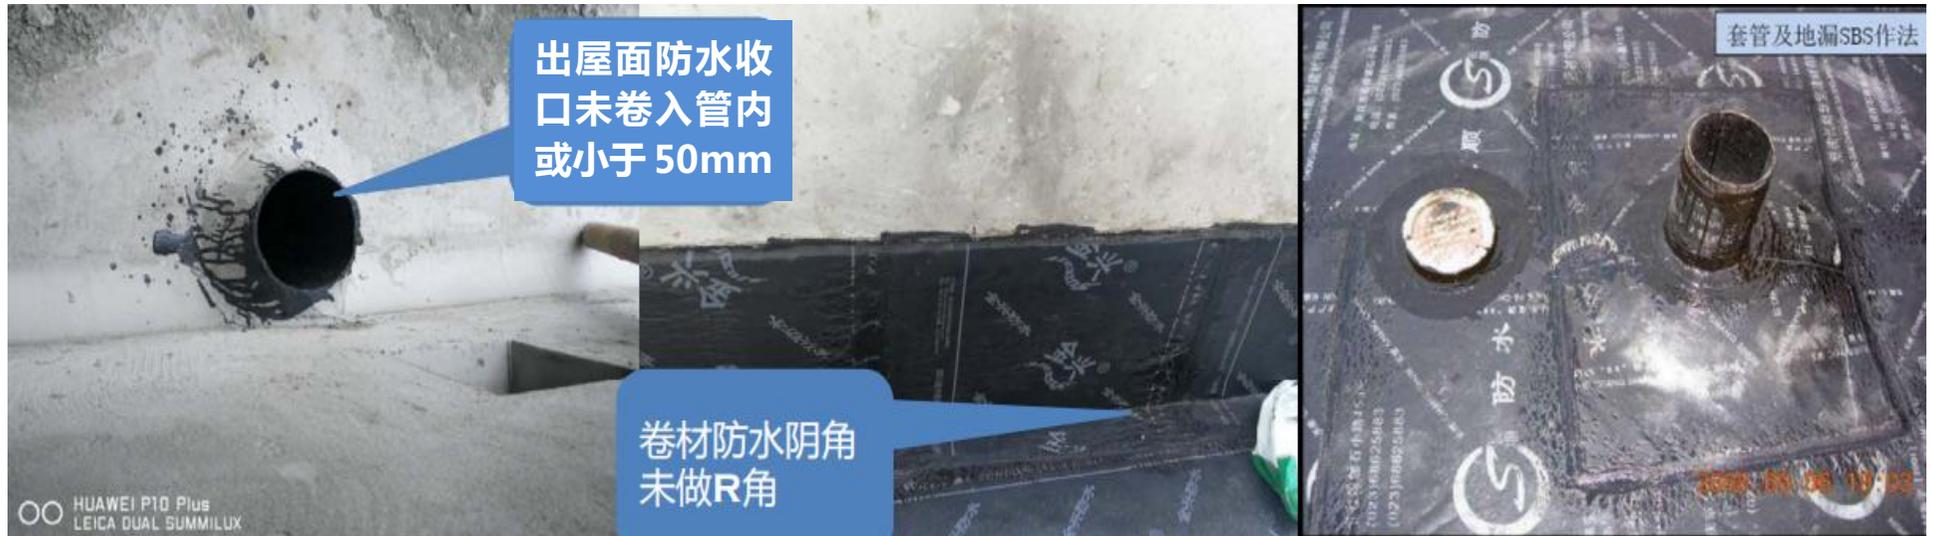
2.9、檐口、檐沟、天沟、水落口、泛水、变形缝和出屋面管道处的防水构造——细部防水构造不符合规范或设计要求（如：檐口卷材收头未用密封材料密封；檐沟、天沟、变形缝、出屋面管道未做防水附加层；侧排水落口附近未做集水簸箕口、卷材未卷入水落口 50mm；卷材防水时阴角未做 R 角）。

- 1、深化防水卷材施工图，针对檐沟、变形缝、天沟、出层面管道、侧排地漏等部位的防水构造进行图纸固化；
- 2、管道卷入：不论竖管还是水平管都卷入管内 50mm；
- 3、所有阴角部份须设置 R 角。

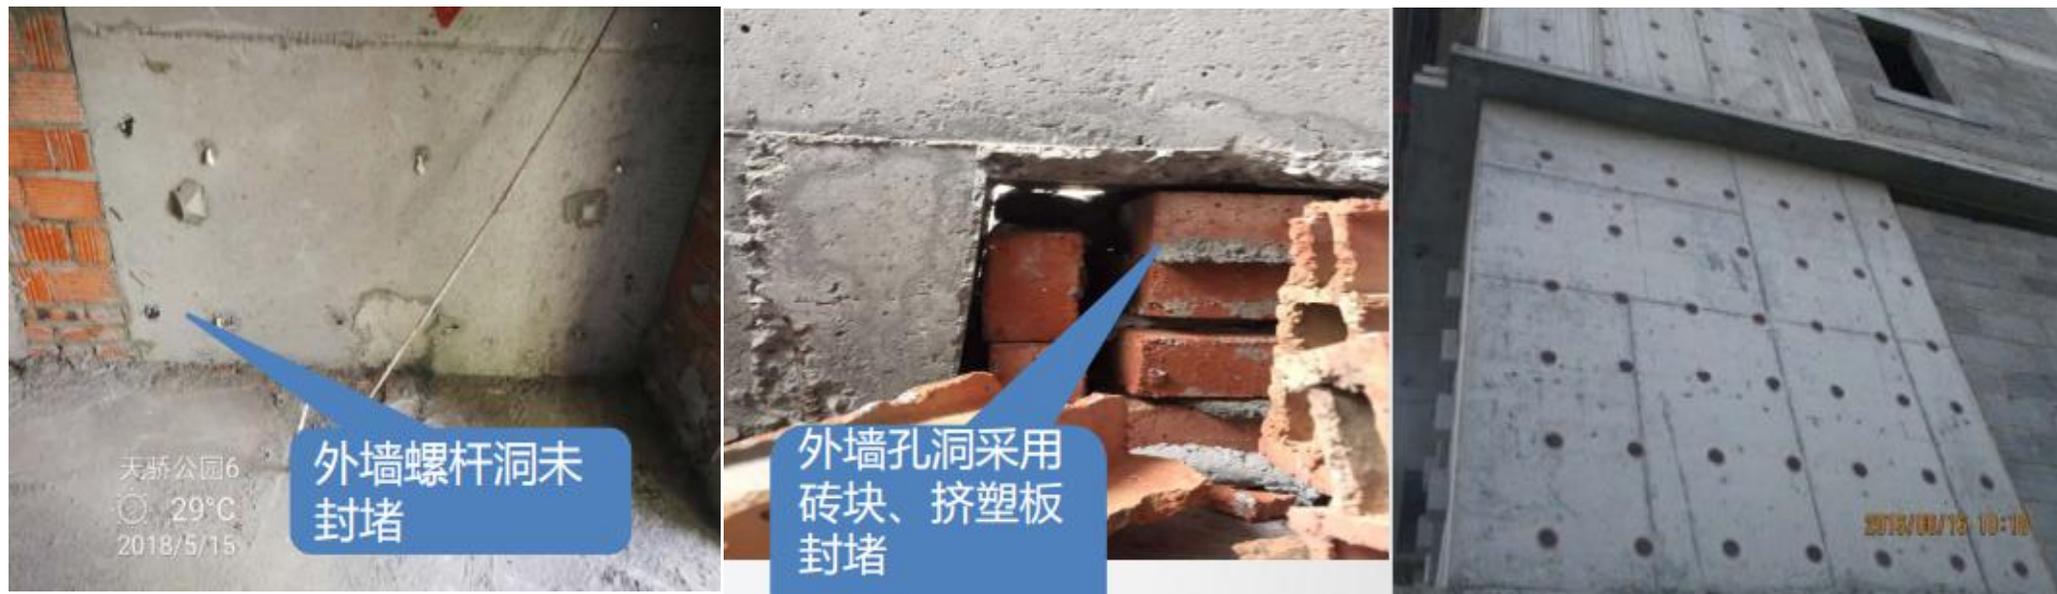
3.1、外墙孔洞封堵、穿墙螺杆眼封堵——外墙孔洞封堵不密实（如钢管未割除、孔洞未清理干净），螺杆洞封堵工艺不规范。

1、外墙螺杆、预留孔洞修补制定专项施工方案，针对施工材料、方法进行确定；2、对拉螺杆先封堵一端，再打发泡剂；3、孔洞修补采用微膨胀细石砼进行修补；4、外墙预埋套管应设坡度，内高外低，宜采用预制砼块进行预埋。

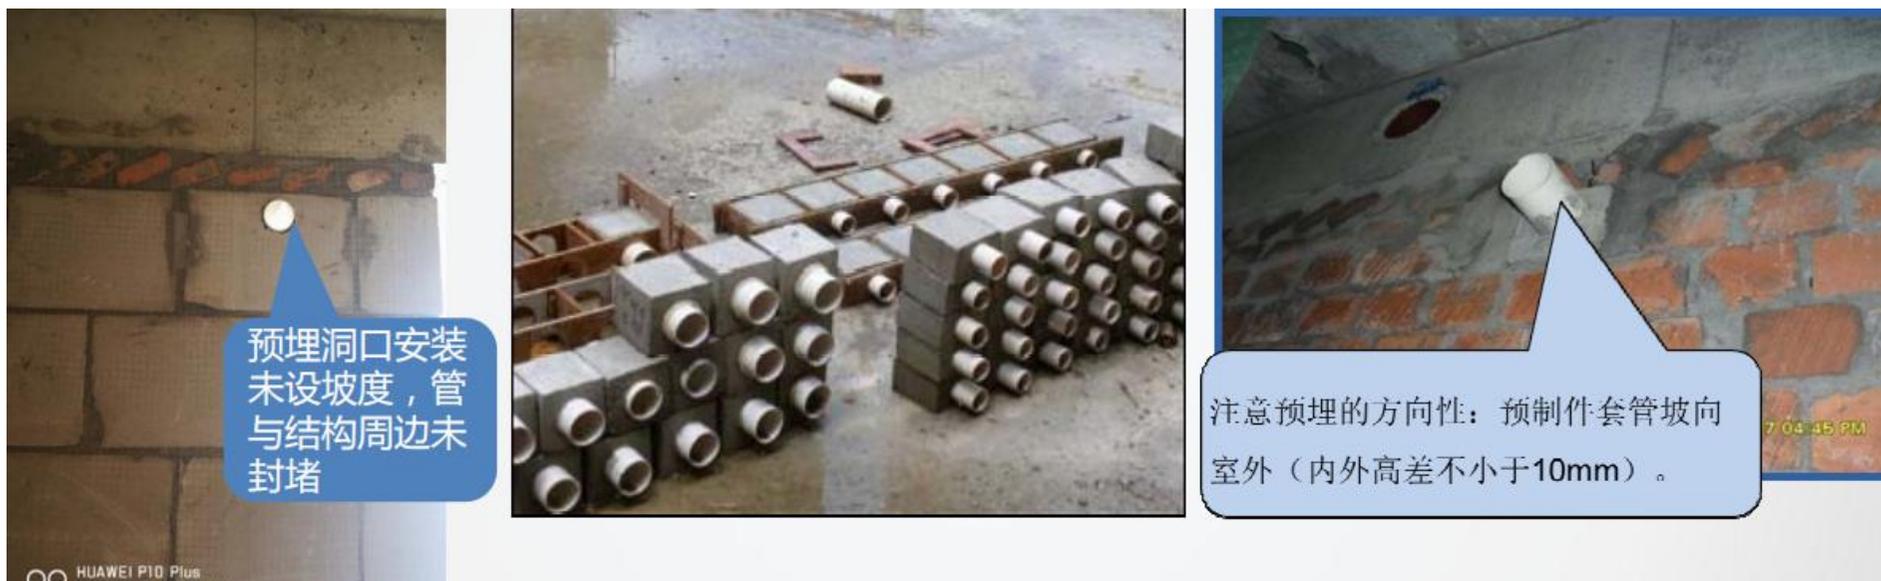
3.4、预留排气孔、空调孔坡向外高内低——预留过程或成活存在外高内低现象。

- 1、外墙预埋管宜采用预制砼套管措施，不得在外墙上直接预埋套管；
- 2、套管坡度按内外高差不小于10mm控制。

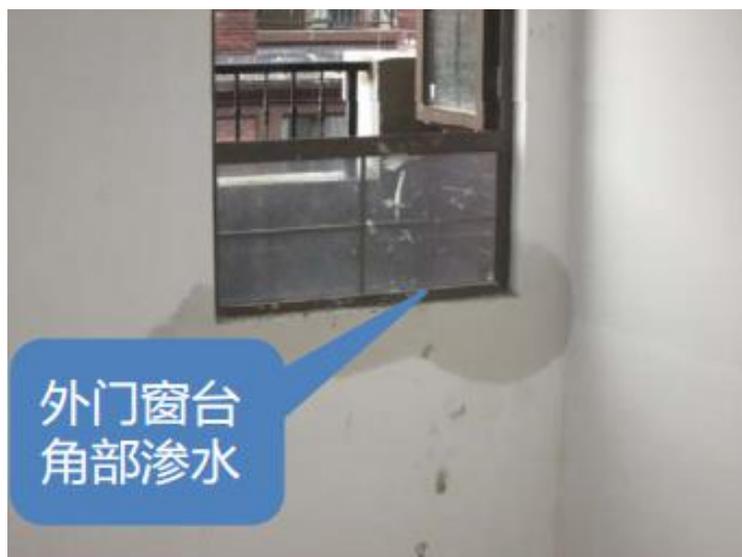
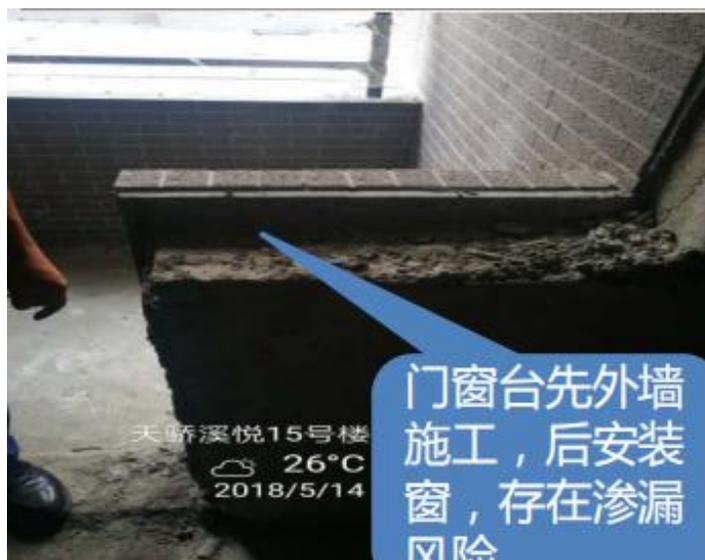
3.6、抹灰后外墙不应出现渗漏——抹灰后外墙出现渗漏（含外门窗周边渗漏）；窗框安装不规范。

- 1.外墙上无遮挡可淋雨的外窗应设混凝土窗台，混凝土强度等级不低于 C20，采用构造配筋，厚度不小于 60mm。窗台端部为砌体结构时嵌固长度不小于 120mm，窗台端部为砼结构 时窗台压顶设拉结筋与砼结构拉结；
- 2、外窗台装饰完成面必应形成向外不小于 10%的坡度，变坡处宜在窗型材中心线（或宽度三分之二）以外，窗洞上口完成面或窗楣必应设滴水线或成品鹰嘴；
- 3、采用后塞式安装外窗，留置精洞口；
- 4、内外窗框打密封胶。

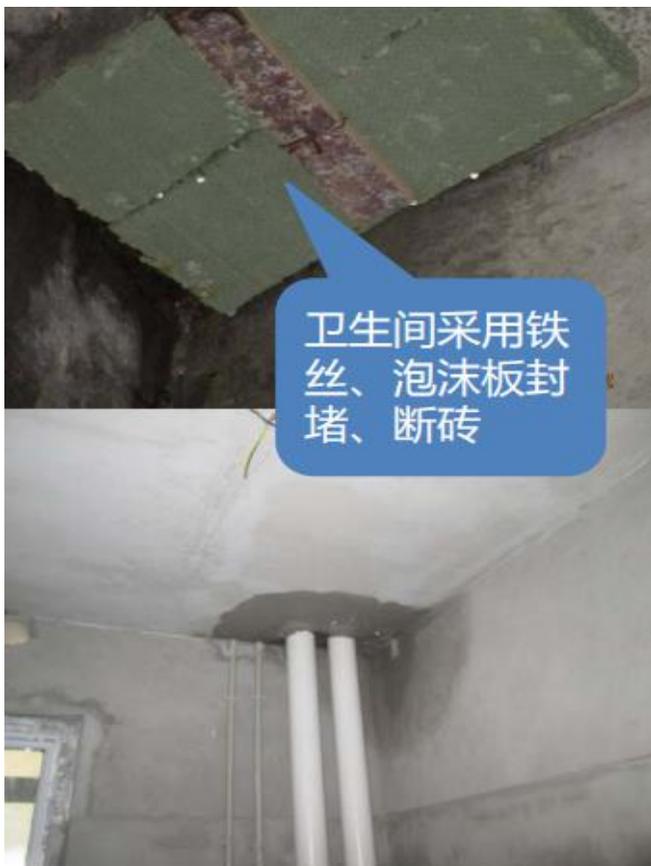
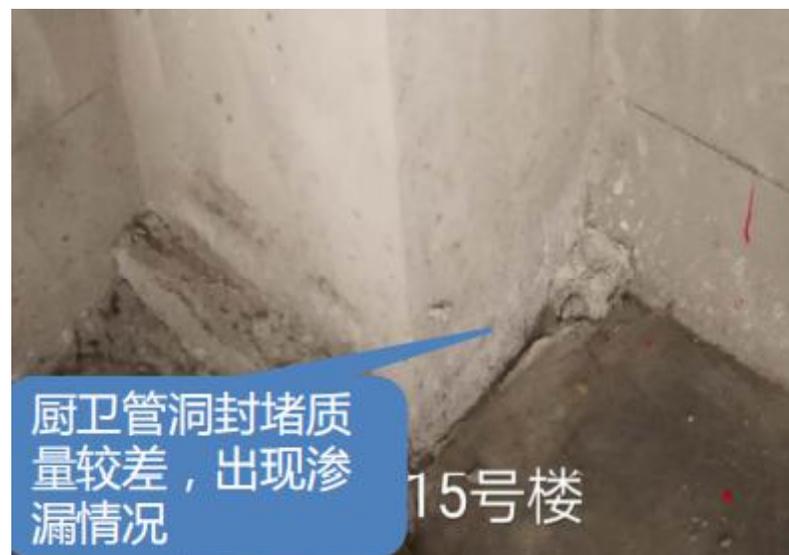
4.1、管洞（含烟风道）吊洞质量——吊补不能一次性完成至结构面、采用铁丝吊洞、吊洞质量差（如存在渗漏痕迹、孔洞、蜂窝、疏松、高低不平、露筋或铁丝、或抹灰修补痕迹）。

防治措施：1、吊模封堵过程中严禁采用铁丝吊模，砼浇筑分两成型，第一次浇筑 2/3 第二次浇筑 1/3；2、烟风道根部设置防水反坎，高度不小于 100mm，宽度不小于 50mm；3、防水层施工设置附加层。

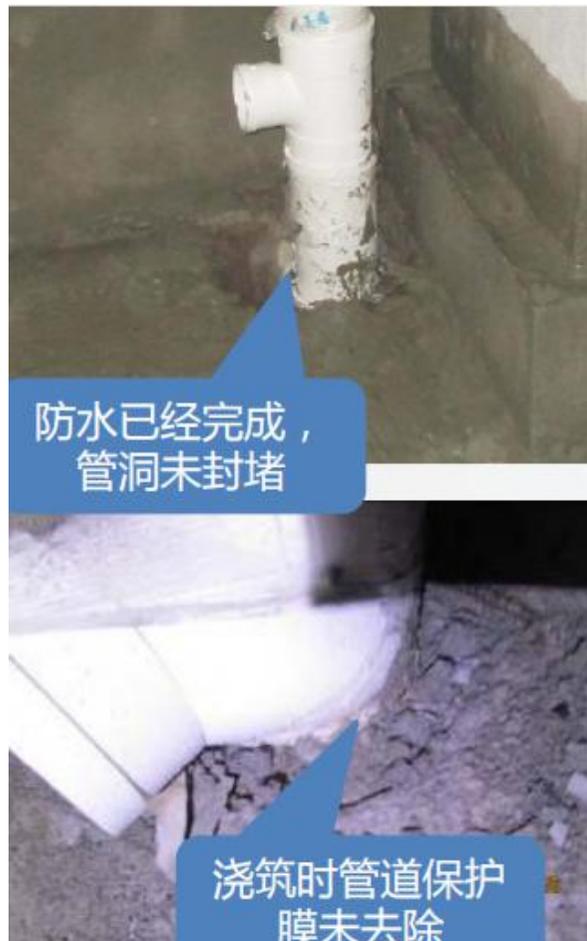
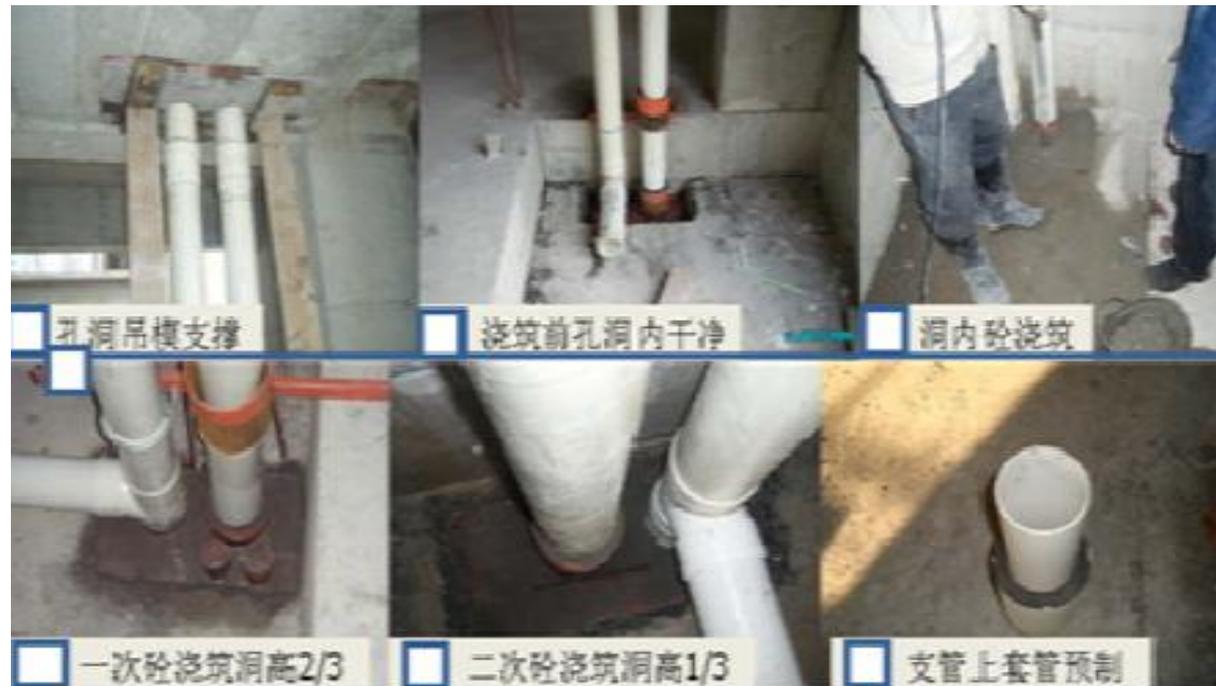
4.2、卫生间、厨房和阳台（若有防水）防水基层——已开始防水施工，但基层可见孔洞、蜂窝、疏松、胀模、错台、夹渣、露筋或铁丝等质量缺陷；

防治措施：1、基层清理：原结构上的油污、砂浆块或砼块等杂物，清理基层质量缺陷；2、洞口修补：按两次砼浇筑成型控制。第一次浇筑洞高的 2/3，第二次浇筑洞高；3、孔洞修补后做 24 小时闭水试验。

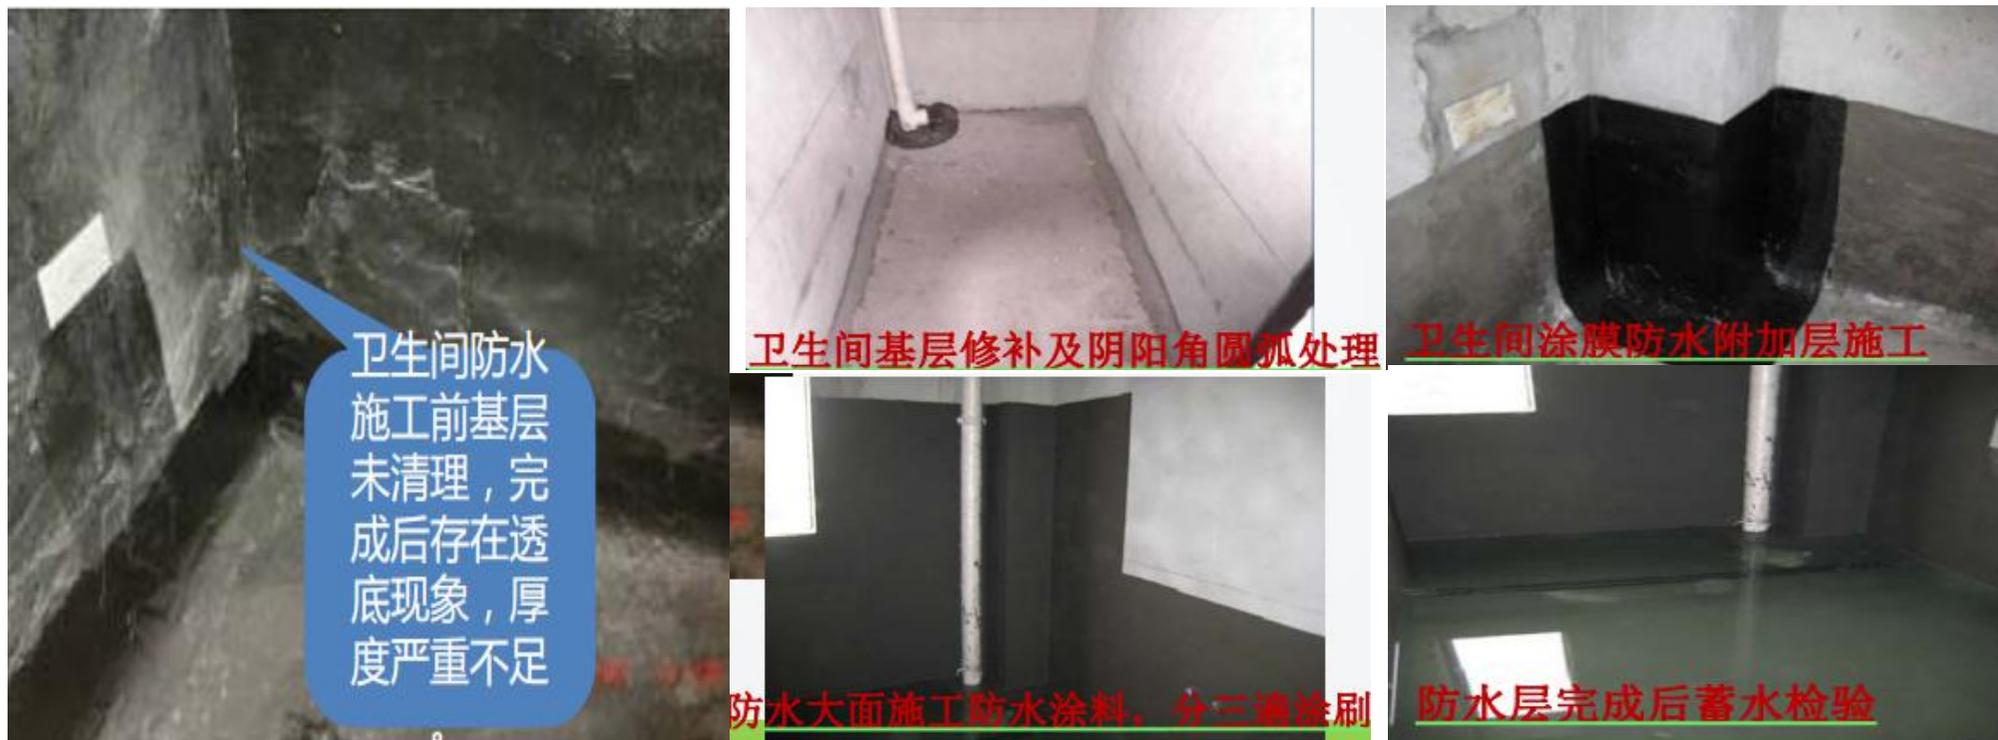
4.4、卫生间、厨房和阳台（若有防水）防水施工效果——存在渗漏现象。涂膜施工后存在透底现象；防水范围不足；防水层应交圈未交圈；卫生间门口存在渗漏隐患；防水层成品保护不到位，隐蔽时已造成防水层损坏。

防治措施：1、基层清理与验收、结构蓄水试验合格，办理第一次移交；2、防水过程验收与控制，对附加层、防水厚度、高度验收；3、防水层施工完毕后做第一次闭水试验，保护层施工完毕后第二次做闭水试验（24小时）；4、沉箱型卫生间建议做2道防水层，在结构板上做一道，回填后再做一道。

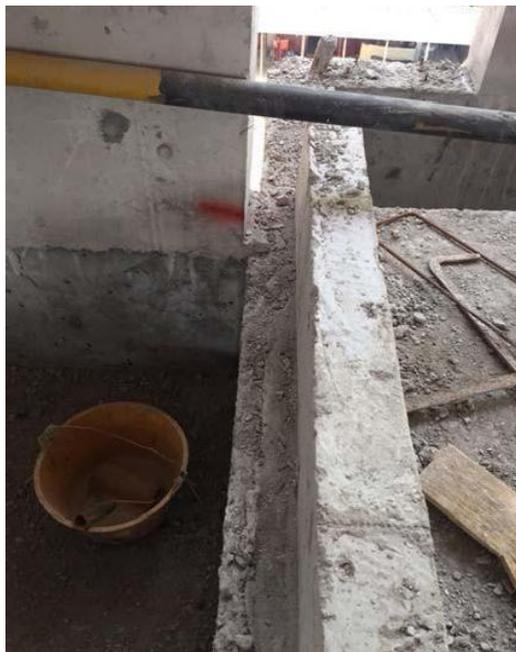
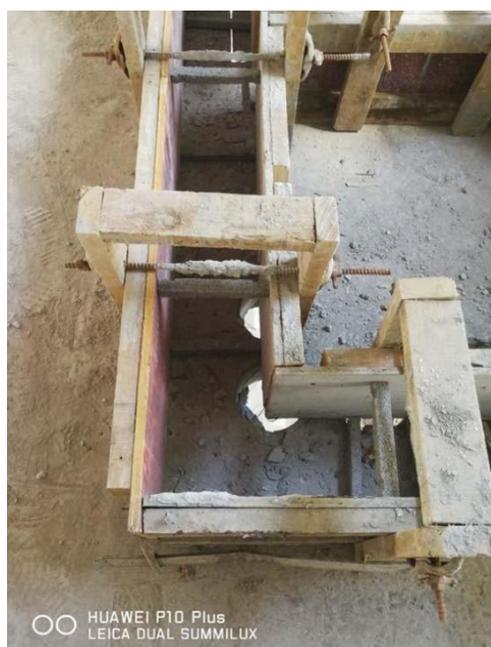
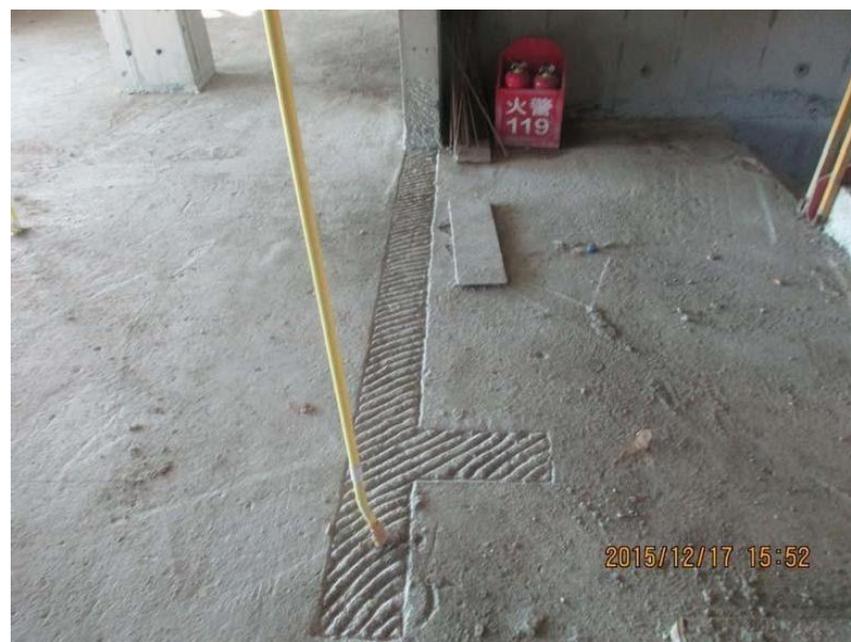
5.1、厨房、卫生间砣翻边（反坎）设置——厨房、卫生间应设处未设砣翻边（反坎），已支模还未剔凿或剔凿不到位透过翻边（反坎）漏水。

防治措施：1、深化砌体结构图：固化砌体结构图，对管道预留口与翻边（反坎）位置、原结构与二次结构图、二次结构与安装图进行合图；2、基层清理与验收：二次结构放线后对原结构边线、预留口洞进行复检验收；对结构边破损严重需先行修补；3、凿除施工技术交底：原结构底面、墙面需全数凿毛。
