广安市广安区建筑工程渗漏防治措施

2020

广安市广安区住房和城乡建设局
广安市广安区建设工程质量监督站

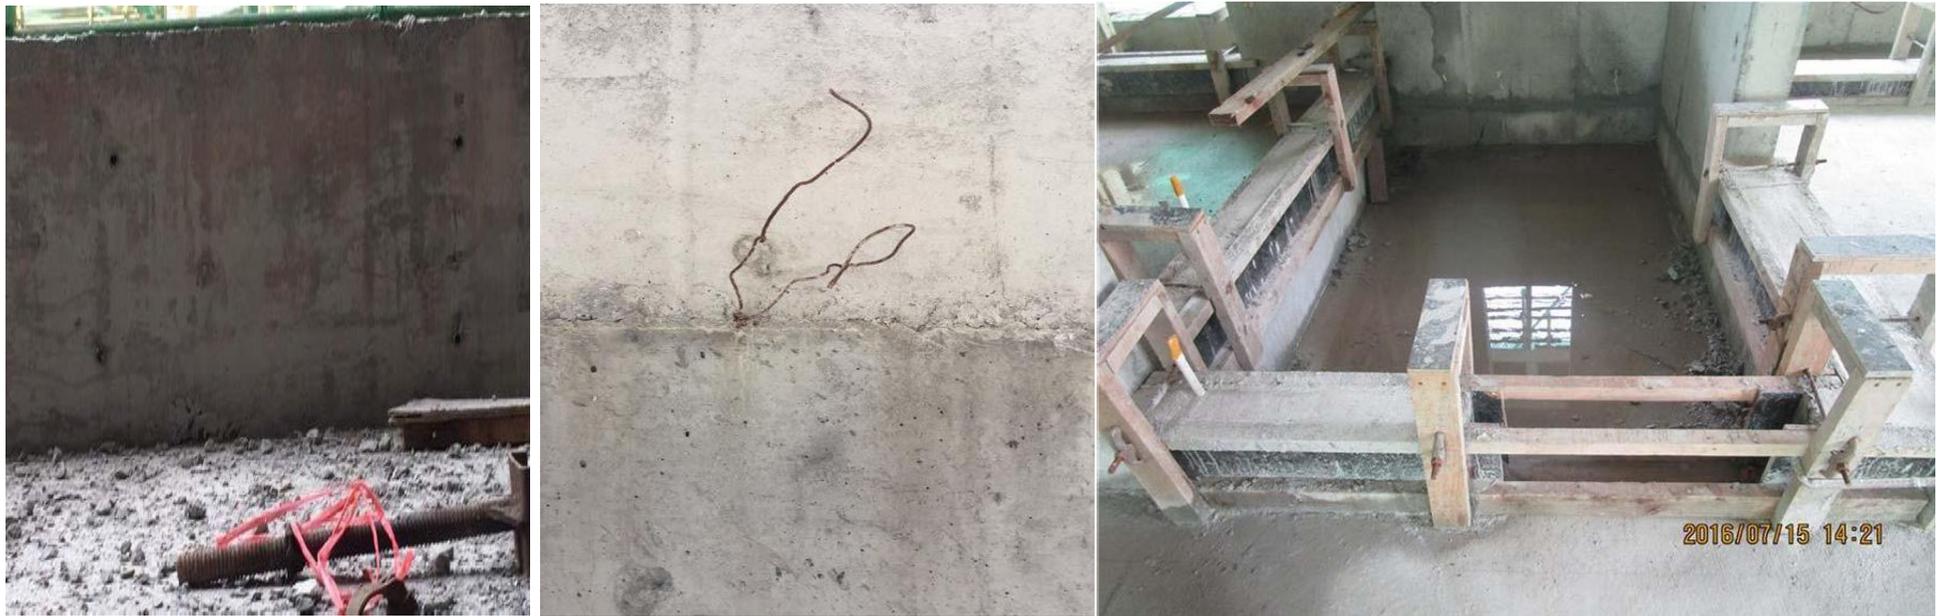
5.3、砼导墙（反坎）内撑措施、成型质量——导墙（反坎）用木块、砖块等内撑，或用铁丝穿模，或使用pvc穿墙螺杆；成型质量差：露筋、蜂窝、疏松、孔洞、夹渣；胀模、错台、大面修补；

1、模板施工技术交底：针对反坎模板加固方式明确，严禁采用PVC对拉螺杆、铁丝等加固，采用卡箍加固；严禁采用木块、砖块等内撑；2、施工过程中反坎砼浇筑振捣方式及砼后期养护工作。

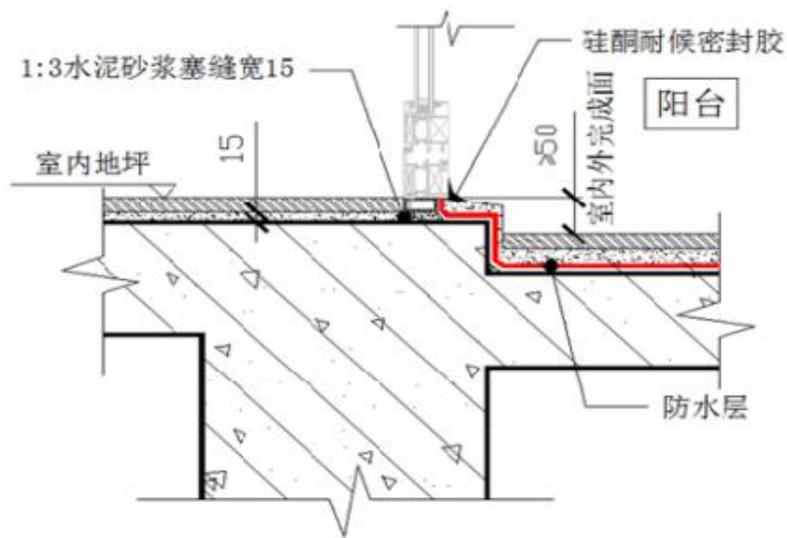
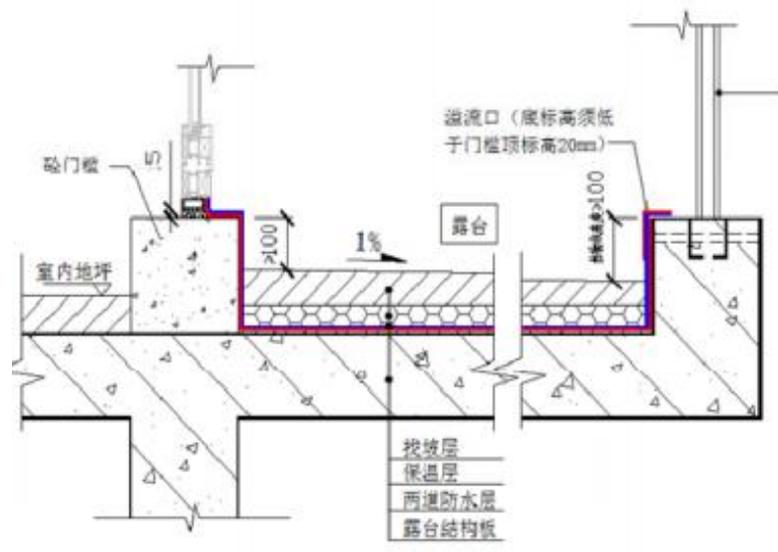
5.4、阳、露台、空调机位砼导墙（反坎）——设置高度不满足。①：阳台四周（门口除外）完成面与阳台建筑完成面高差不小于50mm；②露台四周（门口除外）高于结构板面300mm，完成面高差不小于100mm；③外墙集中排水空调板及集中排水雨棚靠室内墙根部高于建筑完成面100mm。

防治措施：1、固化外墙防渗结构图：对空调机位、阳台、露台等位置明确防渗措施，根据个位置的建筑找坡确定反坎位置、高度；2、工序交接验收：项目部、监理单位在砌体施工前做工序交接检查。

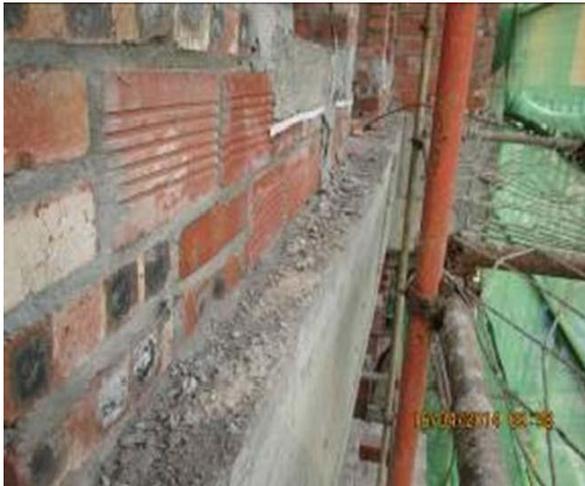
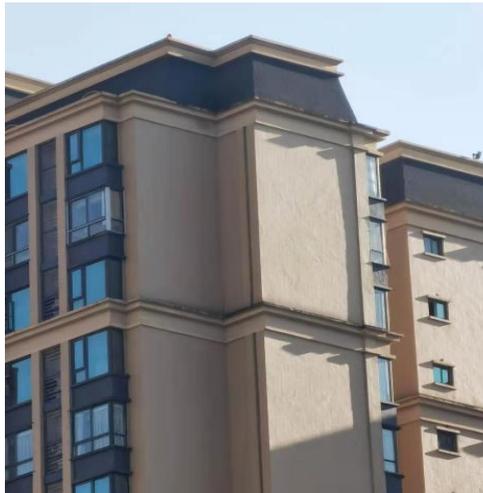
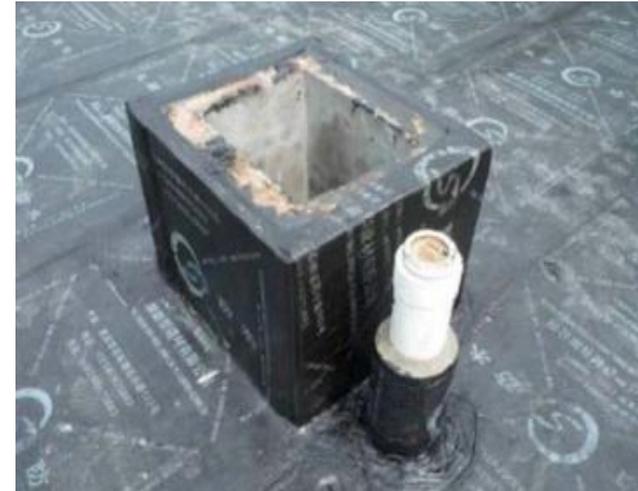
5.6、其它导墙（反坎）设置及高度——其它应设砼导墙（反坎）的部位而未设置（首层入户处、平台、雨棚与砌体墙相交处、外墙裸露外挑线条根部（宽度超过200mm，长度超过3m的线条需设置）、室外楼梯侧墙根部、外墙勒脚）或设置高度不足（①外墙裸露外挑线条根部 宽度超过200mm，长度超过3m的线条需设置）高于建筑完成面100mm；②室外楼梯侧墙根部：高出踏步结构板面200mm，须配筋；③地库顶板烟风道出结构板300范围内与板一起浇筑；④集中排水雨棚靠室内墙根部高于建筑完成面100mm；⑤外墙勒脚翻边高于室外地坪完成面不小于450mm。）

1、结构审图重点：对入户处、平台、雨棚、外墙挑线、室外楼梯侧墙处、外墙勒脚处是否设置有梁上翻结构，并审查与完成面的高差；2、技术交底：针对出入口、悬挑结构、地库烟风道需做深化图，保证施工过程中无遗漏。
