四川省建筑工程 常见质量问题防治手册

(土建篇)

四川省住房和城乡建设厅
2023年11月

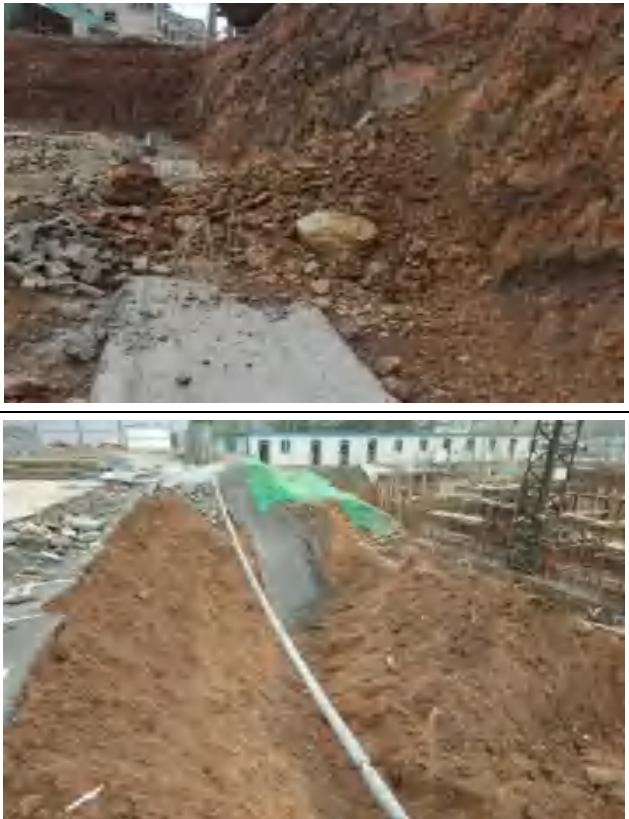
1.1 挖方边坡塌方

现象和问题	问题图片	原因	防治措施
基坑边坡坍塌或滑塌

<p>1.基坑开挖较深，放坡不够；挖方尺寸不够，将坡脚挖去；通过不同土层时，没有根据土的特性分别放不同坡度，致使边坡失稳而引起坍塌。</p> <p>2.在有地表水、地下水作用的土层开挖基坑时，未采取有效的降、排水措施，使土层湿化，黏聚力降低，在重力作用下失去稳定而引起滑塌。</p> <p>3.边坡顶部堆载过大，或受车辆、施工机械等外力振动影响，使坡体内剪切应力增大，土体失去稳定而导致滑塌。</p> <p>4.土质松软，开挖顺序、方法不当而造成坍塌或滑塌。</p>	<p>1.根据土体种类、物理力学性质(如土的内摩擦角、黏聚力、湿度、密度、休止角等)确定适当的边坡坡度。</p> <p>2.做好地面的截排水措施，避免在影响边坡稳定的范围内积水，造成边坡塌方。当基坑开挖范围内有地下水时，应采取降、排水措施，根据土方开挖的不同阶段按需降水，逐步将水位降至开挖面以下0.5~1.0m，并持续到上覆荷载满足抗浮要求为止。</p> <p>3.在坡顶上弃土、堆载时，弃土堆坡脚与挖方上边缘的距离，应根据挖方深度、边坡坡度和土体性质确定。当土质干燥密实时，其距离不得小于3m；当土质松软时，不得小于5m，以保证边坡的稳定。</p> <p>4.土方开挖应自上而下分段分层、依次进行，避免先挖坡脚，造成坡体失稳。相邻基坑和管沟开挖时，应遵循先深后浅或同时进行的施工顺序，及时做好基础或铺设管道，尽量防止对地基的扰动。</p>

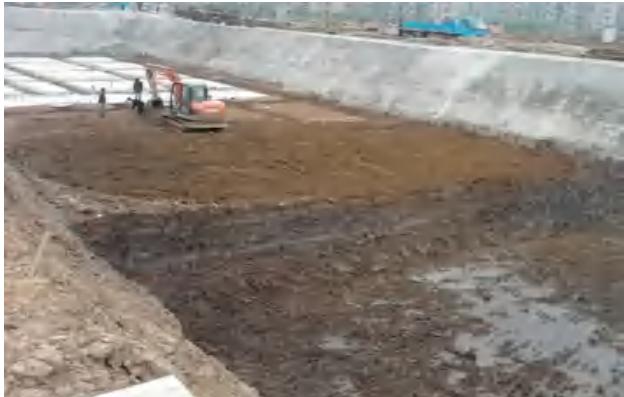
现象和问题	问题图片	原因	防治措施
基底超挖

1.交底不清。 2.标高控制错误。 3.采用机械开挖，操作控制不严，局部基底超挖，未预留人工检底面。	1.加强作业人员技术交底。 2.测量人员在土方开挖过程中，应及时复核基底标高。 3.土方开挖应按从上往下分层分段依次进行，如采用机械开挖，在接近设计基底标高时应预留 200~300mm 厚的土层进行人工检底。
边坡超挖

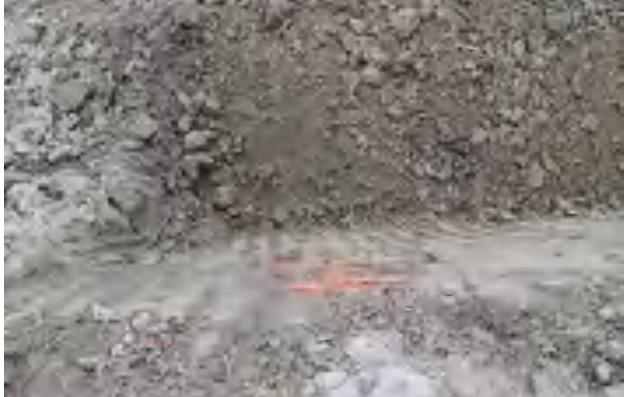
1.交底不清。 2.测量放线错误。 3.采用机械开挖，操作控制不严，局部多挖。 4.边坡上存在松软土层，受外界因素影响自行滑塌，清除土方后，造成边坡超挖。	1.加强作业人员技术交底。 2.加强测量复核，严格定位，在坡顶、坡脚设置明显标志和边线，并设专人检查。 3.对松软土层避免各种机械、车辆、土体含水量过大等因素的影响，采取适当保护措施。

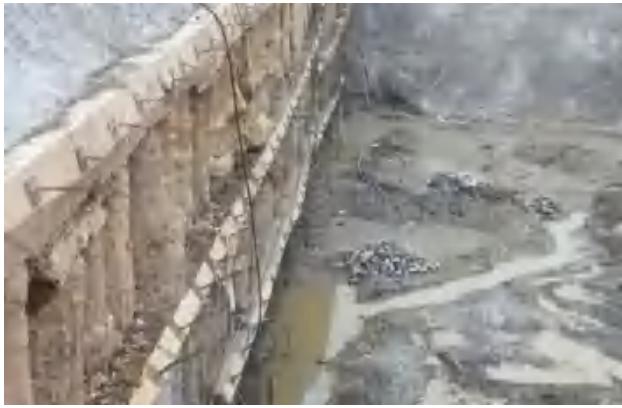
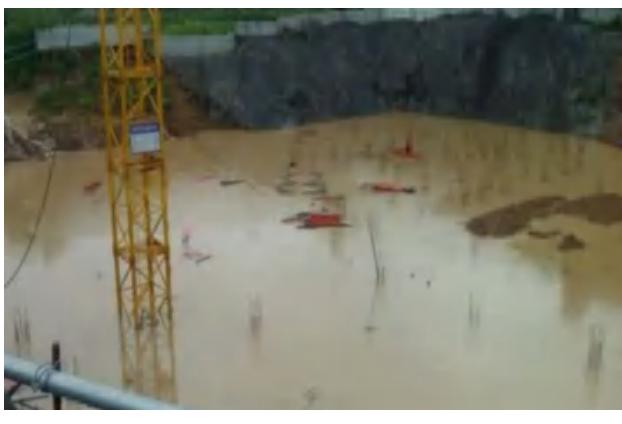
1.3 基坑积水

现象和问题	问题图片	原因	防治措施
基坑积水

<p>1.开挖基坑前未设置截水沟，地表水流流入基坑内。</p> <p>2.基坑内未设置排水沟、集水坑将基坑内积水快速抽排。</p> <p>3.土方开挖时连续降雨或受停电影响，未及时抽排。</p> <p>4.降水设计不到位，开挖过程中未持续降水。</p> <p>5.开挖到坑底后，未及时浇筑垫层，使地基土被浸泡。</p>	<p>1.开挖基坑前按设计要求设置截水沟，使地表水流入截水沟排出基坑范围以外。</p> <p>2.在基坑底部基础范围之外设置集水坑并沿坑底周边设置排水沟，使水流入集水坑内，并及时抽排。</p> <p>3.加强气象信息收集，配备充足的抽水设备和备用电源，在持续降雨前及时封闭或覆盖。</p> <p>4.施工过程应保持连续降水。</p> <p>5.底部有承压水层的基坑，应根据工程特点制定合理的承压水处理方案。</p> <p>6.开挖到坑底后，分块及时浇筑垫层。</p>

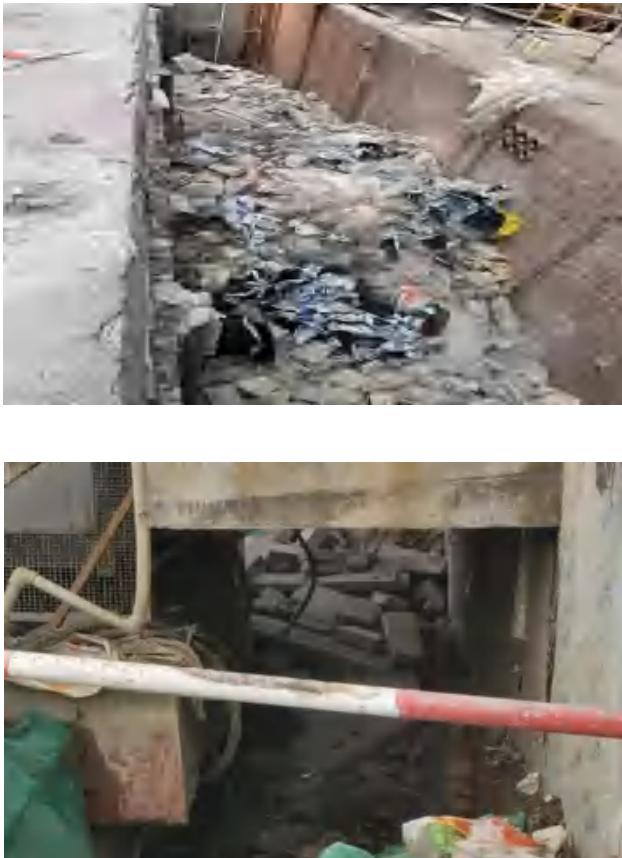
1.4 土方回填料不合格

现象和问题	问题图片	原因	防治措施
土方回填料不合格

The first photograph shows a large pile of construction debris, including broken concrete, metal rods, and plastic bags, mixed into the backfill soil. The second photograph shows a close-up view of the same debris embedded in the dark, moist soil.	回填土中含建筑渣、生活垃圾、塑料袋、有机材料等。	1.加强土方回填时的过程管控，防止回填时建筑渣、生活垃圾、塑料袋、有机材料等混入回填土中。 2.回填过程中应设置专人全程旁站。

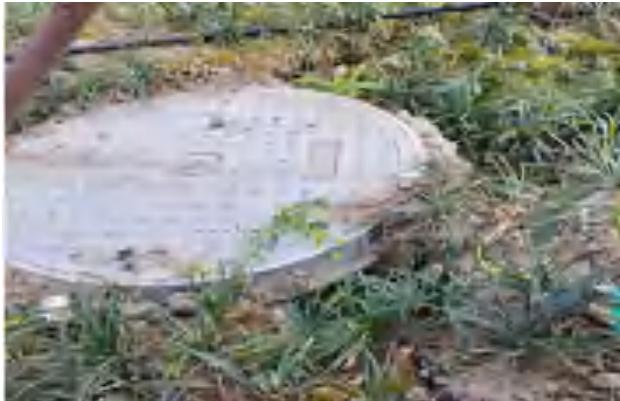
现象和问题	问题图片	原因	防治措施
基坑（槽）回填土沉陷

<p>1.基坑（槽）中的积水、淤泥、杂物未清除就回填。</p> <p>2.回填土料中夹有大量干土块，受水浸泡后产生沉陷；采用含水量大的黏性土、淤泥质土、碎块草皮作土料，回填质量不合要求。</p> <p>3.基槽宽度较窄，土方夯填密实度不达标，基础两侧用松土回填，未经分层夯实；槽边松土落入基坑（槽），夯填前未认真进行处理，回填后土体受到水的浸泡产生沉陷。</p> <p>4.采用水沉法沉实，含水量大，密实度不达标。</p>	<p>1.基坑（槽）回填前，应将槽中积水排净，淤泥、松土、杂物清理干净。如有地下水或地表滞水，应有排水措施。</p> <p>2.采取严格分层回填、夯实，土料和含水量应符合规定，每层虚铺土厚度不得大于 300mm，密实度按规定抽样检查并符合要求。</p> <p>3.填土料中不得含有大于 50mm 直径的土块或较多的干土块，急需进行下道工序时，宜用 2:8 或 3:7 灰土回填夯实。</p> <p>4.严禁用水沉法回填土方。</p>
房心回填土下沉

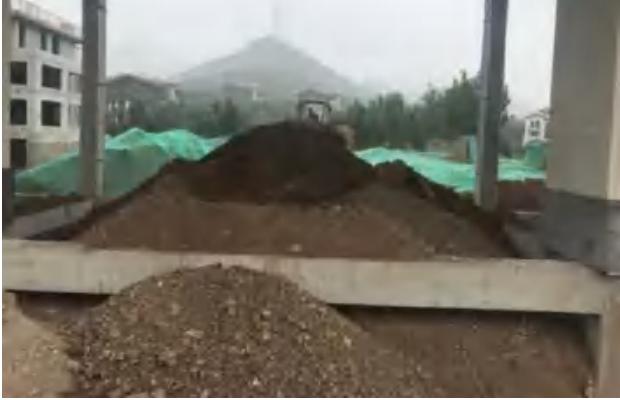
<p>1.填土料含有大量有机杂质和大土块，有机质腐烂造成填土沉陷。</p> <p>2.填土未按规定分层回填夯实，或底部松填，仅表面夯实，密实度不够。</p> <p>3.房心处局部有软弱土层，或有地坑、坎坑、积水坑等地下坑穴，施工时未经处理或未发现，使用后，荷重增加，造成局部塌陷。</p>	<p>1.选用满足规范要求的土料回填，控制回填土的含水量在最优范围内，严格按规定分层回填夯实，并抽样检验密实度。</p> <p>2.回填土前，应对房心的软弱土层进行处理，将有机杂质清理干净。</p> <p>3.房心回填土深度较大 (>1.5m) 时，在建筑物外墙基础回填土时需采取防渗措施，以防止雨水渗入房心填土部位，引起下沉。</p> <p>4.对面积大而使用要求较高的房心填土，采取先用机械将原状土碾压密实，然后再进行回填的方式施工。</p>

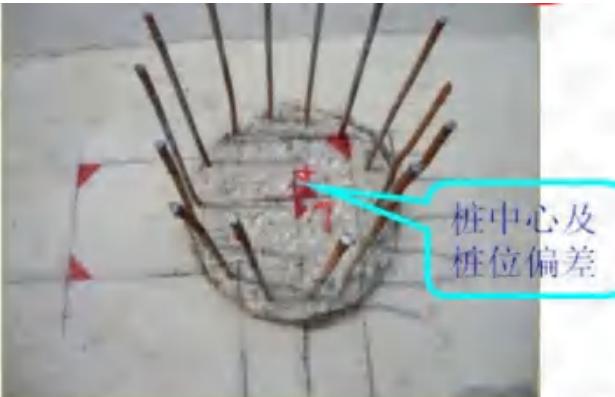
2.1 桩位偏移

现象和问题	问题图片	原 因	防治措施
桩位偏移

<p>1.仪器未经校验，导致测量偏差。 2.控制点受到施工干扰。 3.施工人员放样有偏差或机械钻孔定位不准确。 4.打桩顺序不合理，邻桩施工造成桩位挤压偏位。</p>	<p>1.定期校核测量仪器。 2.施工前对基准点进行复核，复核无误后建立测量控制网；永久性控制点不得受到施工干扰，对临时性控制点应经常校核。 3.钻孔前对桩位进行校核，确保钻孔定位准确。 4.根据工程特点选用合理的打桩顺序，打桩时钻斗倒出的土距桩口的最小距离应大于 6m，并应及时清除，成孔过程中应及时复核桩位偏移量。</p>

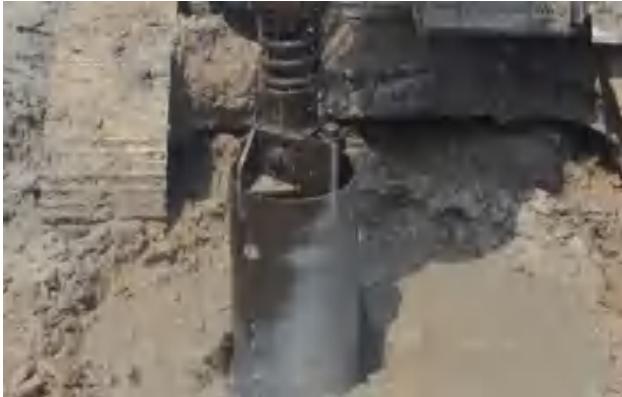
2.2 缩颈

现象和问题	问题图片	原因	防治措施
缩颈

<ol style="list-style-type: none">1. 钻具磨损过甚，钻头直径小，未及时更换。2. 桩身范围内存在膨胀土，遇水膨胀，形成缩颈。3. 地质构造中存在软弱层，在钻孔通过软弱层时，在卸载土压力的作用下，向孔内挤压形成缩颈。	<ol style="list-style-type: none">1. 钻孔前检查钻具磨损情况，及时更换。2. 查看勘察报告及现场实际钻渣，若发现含有软弱层或膨胀土时，要采用合适的设备，合理的施工工艺（如泥浆护壁、长钢护筒）等措施，避免出现缩颈。

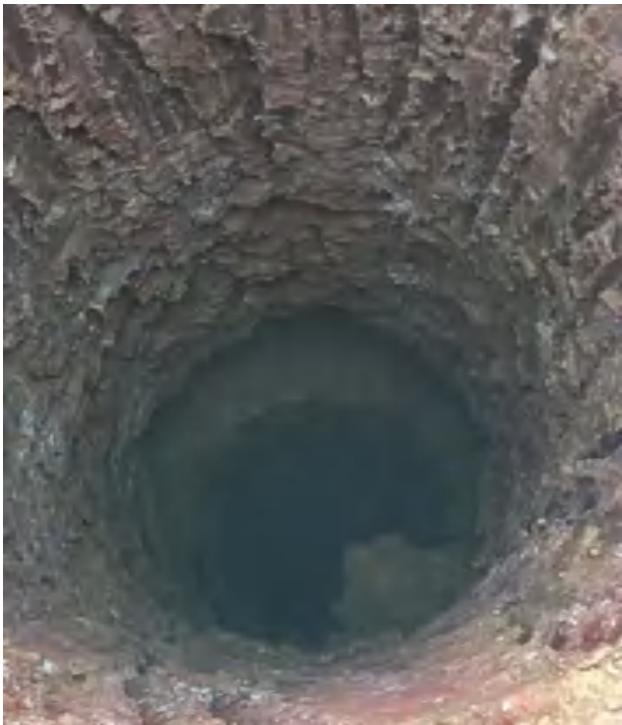
2.3 塌孔

现象和问题	问题图片	原 因	防 治 措 施
塌孔

<p>1.在淤泥土或松散土质中成孔,孔壁土体坍落。</p> <p>2.在松软土体中及地下水位较高的土层钻孔,未采用泥浆护壁或加设长钢护筒。</p> <p>3.护筒周围回填土未压实,孔口周围机械扰动过大造成塌孔,护筒内泥浆的位差过大,护筒壁下端孔壁土质松散。</p> <p>4.钻头钻进或提钻速度过快,引起塌孔。</p> <p>5.成孔后至混凝土浇筑时间间隔过长或成孔过程中停钻等待时间过长造成塌孔。</p>	<p>1.在松软土体中及地下水位较高的土层钻孔,应采用泥浆护壁或加设长钢护筒等措施。</p> <p>2.护筒埋设好后,四周回填黏土压实,同时应采取措施防止孔口出现机械扰动。</p> <p>3.严格控制钻头钻进和提钻速度。</p> <p>4.成孔后应及时补给泥浆,保持满足要求的水头高度。</p> <p>5.成孔后应及时浇筑混凝土,等待时间不宜超过4小时。</p>

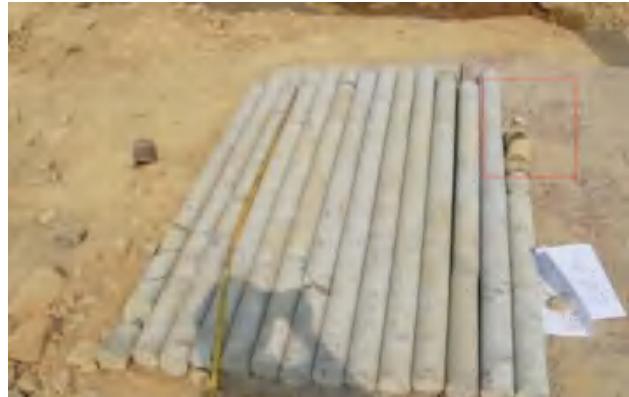
2.4 桩底沉渣过厚

现象和问题	问题图片	原 因	防 治 措 施
桩底沉渣过厚

<p>1.未埋设护筒或在下放钢筋笼的过程中刮碰孔壁，导致孔口（内）泥土掉落孔底。</p> <p>2.未采取泥浆循环清孔或泥浆配比不合格，悬浮泥渣效果差。</p> <p>3.水下浇筑混凝土时，首批混凝土用量不足，导致冲击力不足，孔底沉渣置换不充分。</p> <p>4.清孔后至浇筑混凝土间隔时间过长，浇筑前未二次清孔，未及时检测孔底沉渣厚度。</p>	<p>1.埋设护筒，护筒长度根据地质条件适当加长，在下放钢筋笼的过程中保持对中、垂直，防止刮碰孔壁。</p> <p>2.泥浆护壁灌注桩终孔后按照规定采用泥浆护壁循环清孔，同时加强泥浆配比控制。</p> <p>3.增大混凝土首批用量，导管距离桩底宜300mm-500mm，确保首批混凝土埋管深度在1m以上，且第二盘混凝土宜连续浇筑，以增大混凝土对孔底残余沉渣的冲击力，使孔底沉渣在不间断的冲击下连续置换。</p> <p>4.加强工序的衔接，提高工作效率，尽量缩短清孔至混凝土浇筑之间的时间间隔，下放钢筋笼后，浇筑混凝土之前再次检查沉渣厚度，并进行二次清孔，合格后应立即灌注混凝土。</p>

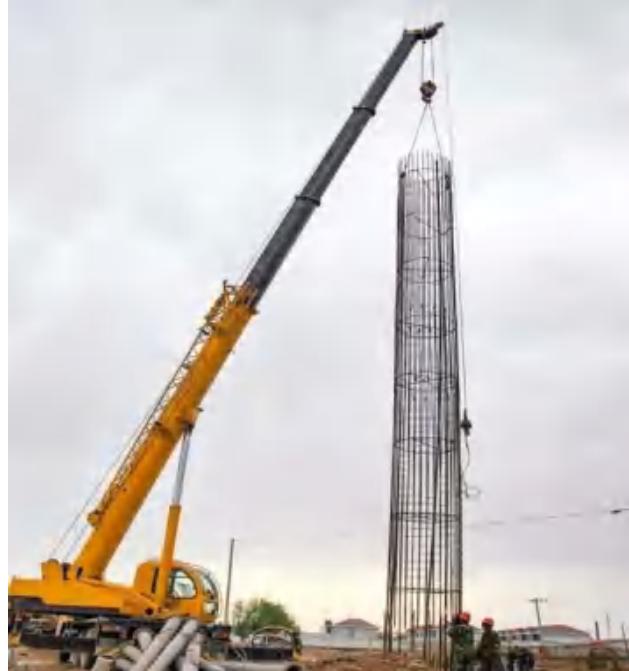
2.5 钢筋笼变形

现象和问题	问题图片	原 因	防 治 措 施
钢筋笼变形

<p>1.在钢筋笼吊装时，钢筋笼因产生过大的扭转或弯曲导致变形。 2.当钢筋笼较长时，未加设临时固定杆。 3.吊点位置设置不当，吊点处未设置加强筋。 4.加劲箍筋间距过大，或直径小，刚度不够。</p>	<p>1.吊装过程中设置缆风绳防止钢筋笼扭转。 2.钢筋笼尽量采用一次整体入孔，若钢筋笼较长不能一次整体入孔时，也尽量少分段，以减少入孔时间；分段钢筋笼应设临时固定杆，同时尽量缩短焊接时间；钢筋笼对接时，上下节中心线保持一致。若能整体入孔时，应在钢筋笼内侧设置临时固定杆整体入孔，入孔后再拆除临时固定杆。 3.吊点位置应选择合理，钢筋笼较短时可采用 1 个吊点，较长时可采用多个吊点，在吊点位置应设置加强筋，在加强筋上加设十字交叉钢筋提高钢筋笼的刚度，增强抗变形能力。 4.钢筋笼上宜每隔 2~2.5m 增设一道加劲箍筋，箍筋大小、间距需按照设计图纸要求设置。</p>

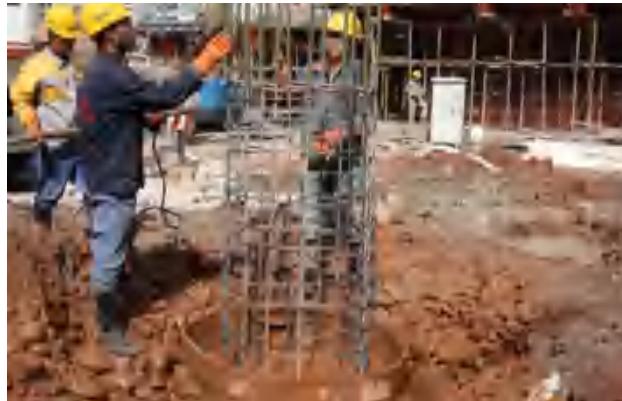
2.6 钢筋笼上浮

现象和问题	问题图片	原因	防治措施
钢筋笼上浮

<p>1.浇筑混凝土时速度过快，混凝土将钢筋笼托起；提升导管速度过快，带动混凝土上升，导致钢筋笼上浮。</p> <p>2.在提升导管时，导管挂在钢筋笼上，钢筋笼随同导管一同上升。</p>	<p>1.浇筑混凝土，浇筑至钢筋笼底部时，应适当放慢混凝土浇筑速度，待导管底口提高至钢筋笼内至少 2m 时方可恢复正常浇筑速度。</p> <p>2.在放置导管时，应使导管的中心与桩位中心尽量重合，导管接头处应做好防挂措施，以防止提升导管时挂住钢筋笼。</p>

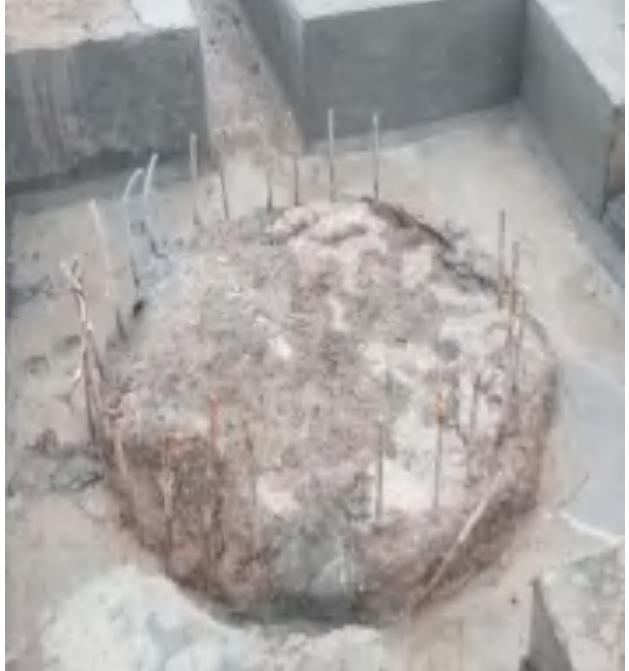
2.7 桩头处理不到位

现象和问题	问题图片	原因	防治措施
桩头处理不到位

<ul style="list-style-type: none">1.超灌量不足。2.桩头破除未进行标高复核，致使桩顶标高出现偏差。3.使用大型机械破桩，导致桩身断裂或桩头锚固钢筋破坏。	<ul style="list-style-type: none">1.应控制最后一次灌注量，超灌高度宜为0.8~1.0m，凿除泛浆后必须保证外露的桩顶混凝土强度达到设计等级。2.破桩前应对桩顶标高进行复核。3.破桩时严禁使用大型机械进行破除，宜采用环切工艺，使用风镐进行人工破除。4.桩头破除后宜采用吊车，转移桩头混凝土块，避免桩头锚固钢筋被破坏。

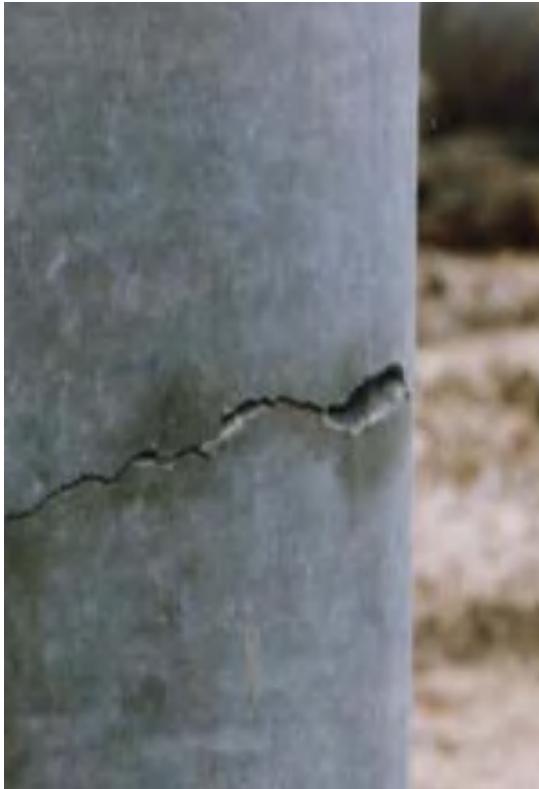
2.8 断桩

现象和问题	问题图片	原 因	防治措施
断桩

<p>1.混凝土坍落度较小、离析或粗骨料粒径较大，在混凝土浇筑过程中堵塞导管，且在混凝土初凝前未能疏通，不得不提起导管造成断桩。</p> <p>2.导管接口不紧密致使泥浆进入导管内，在混凝土内形成夹层，造成断桩。</p> <p>3.由于导管长度计算错误致使导管底口距孔底距离较大，首批浇筑的混凝土不能埋住导管，从而造成断桩。</p> <p>4.在提升导管时，导管提升过快，脱离混凝土面或导管提升过慢，无法提起导管或将导管拔断，造成断桩。</p> <p>5.其他原因造成混凝土不能连续浇筑，中断时间超过混凝土初凝时间，造成断桩。</p> <p>6.打桩顺序不合理，邻桩施工造成已浇筑桩身被挤压。</p>	<p>1.混凝土坍落度应严格按规范要求控制。</p> <p>2.导管使用前，要对导管进行检漏试验，以防导管不紧密。每节导管组装编号，组装完成后应检查接头紧密度。导管的直径应根据桩径和粗骨料的最大粒径确定，尽量采用大直径导管。</p> <p>3.严格控制混凝土首灌量，导管底部至孔底的距离宜为300~500mm；同时应有足够的混凝土储备量，导管一次埋入混凝土灌注面以下不应小于0.8m。</p> <p>4.控制导管埋入混凝土深度宜为2~6m，严格控制导管提升速度，每次拔导管前应检测混凝土面标高，避免导管埋入过深或导管脱离混凝土面。</p> <p>5.浇筑混凝土前应检查预拌混凝土的准备工作，保证混凝土连续浇筑。</p> <p>6.根据工程特点选用合理的打桩顺序，应采用跳桩施工，钻斗倒出的土距桩口的最小距离应大于6m，并应及时清除。</p>

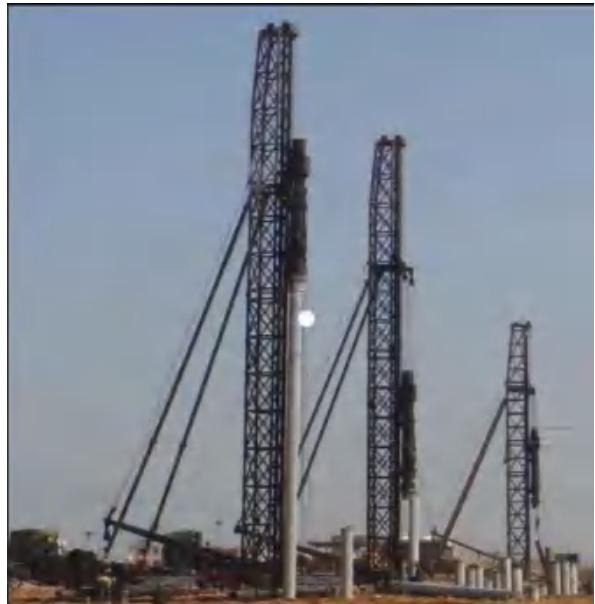
2.9 预制桩沉桩标高或压桩值不足

现象和问题	问题图片	原因	防治措施
预制桩沉桩标高或压桩值不足

<p>1.勘探资料有误，未查明工程地质情况，尤其是持力层的标高起伏，致使设计选择持力层或桩端标高有误；机械设备能力不能满足设计要求。</p> <p>2.成桩遇到地下障碍物或厚度较大的硬隔层。</p> <p>3.桩端遇到密实的粉土或粉细砂层，打桩产生“假凝”现象，或遇密实砂层，打桩焊接等中间停息时间过长，造成桩打不下去。</p> <p>4.桩身被打（压）断，无法继续施工。</p> <p>5.布桩密集或打桩顺序不当，由于挤土效应，先施工的桩上浮，后施工的桩难以达到设计要求的持力层。</p>	<p>1.遇异常情况或复杂地质情况，应补充勘察，查明工程地质条件，正确选择施工机械和施工控制参数。</p> <p>2.施工前，应选择有代表性的地质孔部位进行工艺性试桩，一般不少于3根，以校核勘察与设计的合理性，为设计确定工程桩的施工控制参数。</p> <p>3.遇密实砂层，打桩焊接等中间停息时间不能过长。</p> <p>4.适当加大桩距，合理选择打桩顺序，可采取自中部向两边打、分段打等。</p> <p>5.施工前平整场地，清除地下障碍物。</p>

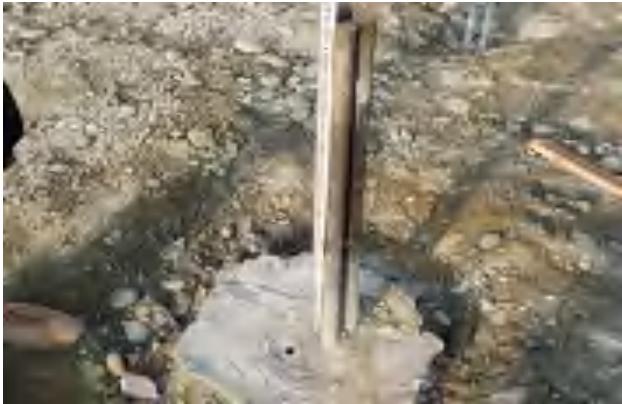
3.1 锚杆长度不足

现象和问题	问题图片	原 因	防 治 措 施
锚杆长度不足

<ol style="list-style-type: none">1.土方开挖时未严格控制基底标高，钻孔前未进行标高复核。2.成孔后未对孔深进行复核。3.锚杆下料长度不足。4.下放锚杆过程中孔壁摩擦导致不能正常送入。	<ol style="list-style-type: none">1.土方开挖至基底时应严格控制标高，同时应考虑是否存在降板区。2.成孔后应对孔深进行复核，确保满足设计要求。3.根据设计要求计算下料长度并进行验收。4.锚杆放置前二次清孔。

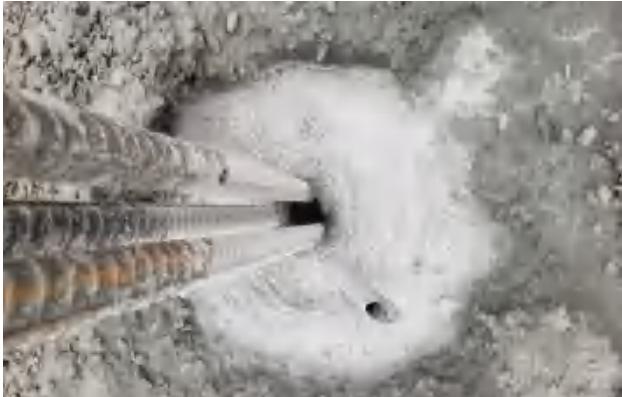
3.2 注浆量不饱满

现象和问题	问题图片	原因	防治措施
注浆量不饱满

<p>1.由于岩层中存在地下流动水，地下水未降至锚杆底部以下，注浆时，浆液流失。 2.注浆管长度不足。 3.注浆压力不足。 4.注浆溢出后便停止注浆，未进行二次补浆。</p>	<p>1.降水设计时，应考虑抗浮锚杆施工，保证水位降至锚杆底部。 2.注浆管长度应按照设计要求设置，施工前进行技术交底，施工中加强检查。 3.注浆压力应该满足设计要求，施工中专人旁站。 4.自孔底开始注浆，便于空气和沉渣排出孔口；注浆应连续不断地进行，直到孔口溢出浆液方可停止注浆；第一次注浆后，检查锚杆注浆体孔口浆液饱满度，根据实际情况进行二次补浆。</p>

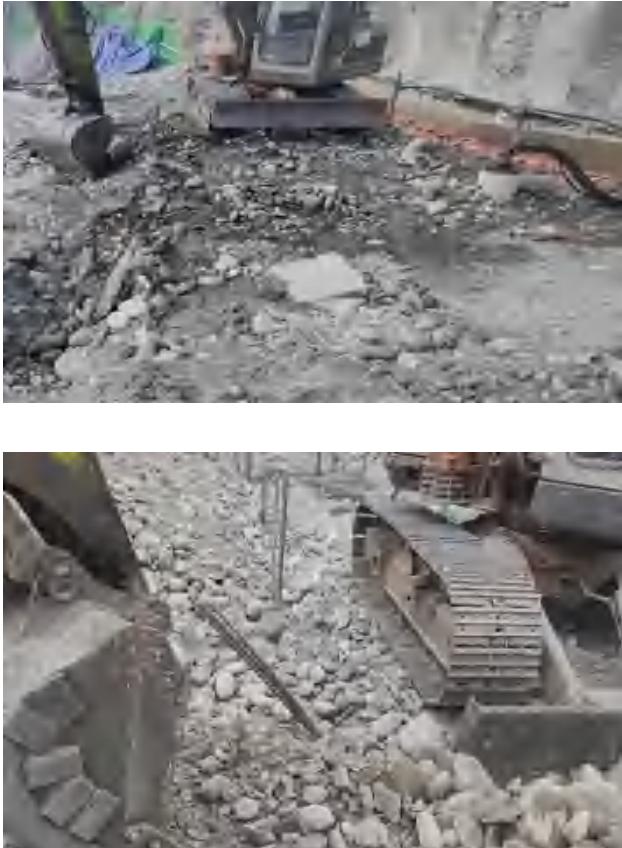
3.3 锚杆钢筋机械碾压

现象和问题	问题图片	原因	防治措施
锚杆钢筋 机械碾压

The top photograph shows a mechanical compactor operating on a surface of loose, crushed stone or soil. The bottom photograph shows a similar scene with a different angle, possibly showing the compaction of soil around an anchor rod.	<p>1.工序衔接不当，工序倒置。 2.基底标高未复核，锚杆施工完成后采用机械检底，对锚杆进行碾压。</p>	<p>1.优化工序并进行工作面交接。 2.抗浮锚杆宜在挖至基底标高以上 200mm~300mm 时进行施工，锚杆施工后进行人工检底，禁止机械反复碾压。</p>

<p>1. 抗浮锚杆机械反复碾压，未进行调直、弯折。</p> <p>2. 未按照图纸节点进行防水加强。</p>	<p>1. 抗浮锚杆宜在挖至基底标高以上 200~300mm 时进行施工，锚杆施工后进行人工捡底，禁止机械反复碾压，后续施工时应对抗浮锚杆采取必要的保护措施，不得损害锚杆结构。</p> <p>2. 抗浮锚杆注浆达到设计要求强度，防水施工前应利用液压弯折机弯折锚杆。</p> <p>3. 基础垫层施工时，抗浮锚杆接头处做成 50mm 反 R 角。</p> <p>4. 施工防水卷材时，抗浮锚杆接头处应按照设计节点要求进行施工，设置膨胀止水圈及防水卷材附加层，并用柔性防水材料封闭灌满。</p>

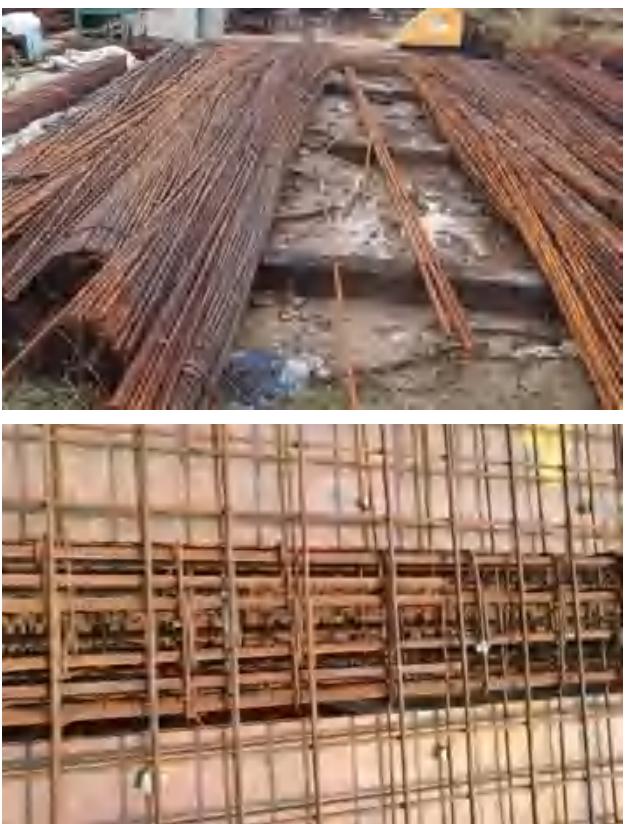
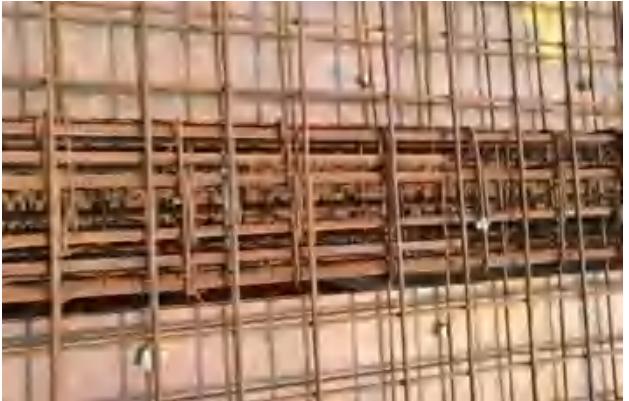
1.1 锈蚀

现象和问题	问题图片	原因	防治措施
钢筋锈蚀

<p>1.钢筋堆放及加工制作场地，未硬化，无排水措施，钢筋进场后，随意堆放，无防雨雪措施。 2.钢筋安装完成后，未能及时浇筑混凝土，未做好钢筋防锈措施。</p>	<p>1.工程开工前，施工现场应布置钢筋堆放及加工制作场地，地面应采取硬化措施，保持干燥，不得积水；钢筋不得直接堆放在裸土或地面上，钢筋原材采用下垫上盖，场地四周要有排水措施，堆放期宜尽量缩短。 2.钢筋安装完成后，如未能及时浇筑混凝土，应采取措施防止钢筋锈蚀(如涂刷防锈涂料、表面防护涂层等)。</p>

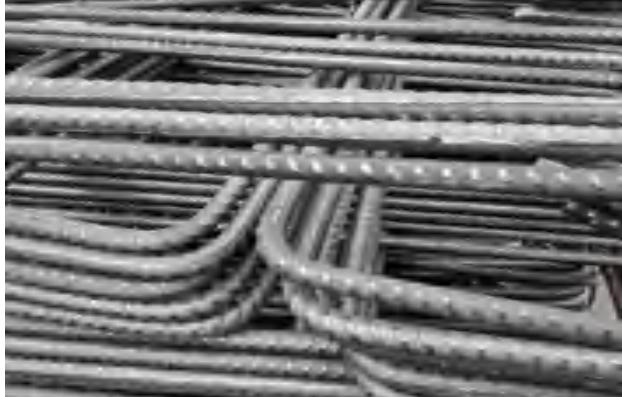
现象和问题	问题图片	原因	防治措施
瘦身钢筋 钢筋肋损伤

<p>1.采用超张拉或冷拔方法有意将钢筋拉细、拉长，使得加工后的钢筋直径过细、变脆，变成通常所说的“瘦身钢筋”，而且钢筋。 调直过程中损伤了带肋钢筋的横肋，调直后的断后伸长率等力学性能指标降低明显，重量负偏差超标，不能符合规范的要求。 2.施工现场调直钢筋时，管理与操作人员质量意识不强，采用的张拉设备具有延伸功能或冷拉率超过规定。</p>	<p>1.盘圆钢筋加工不得冷拔、冷挤压，并不得外加工。 2.对钢筋调直机械设备是否有延伸功能的判定，可由施工单位检查并经监理单位确认；当不能判定或对判定结果有争议时，应按规定进行力学性能和重量偏差的检验。 3.目前小直径钢筋基本采用盘卷形式供货，如果进场的钢筋是小直径直条钢筋，施工现场必须加强管理，核查是否为场外加工（部分场外加工钢筋横肋损伤明显），若对调直钢筋性能有怀疑时，应加强检测，未检测合格不得使用。</p>

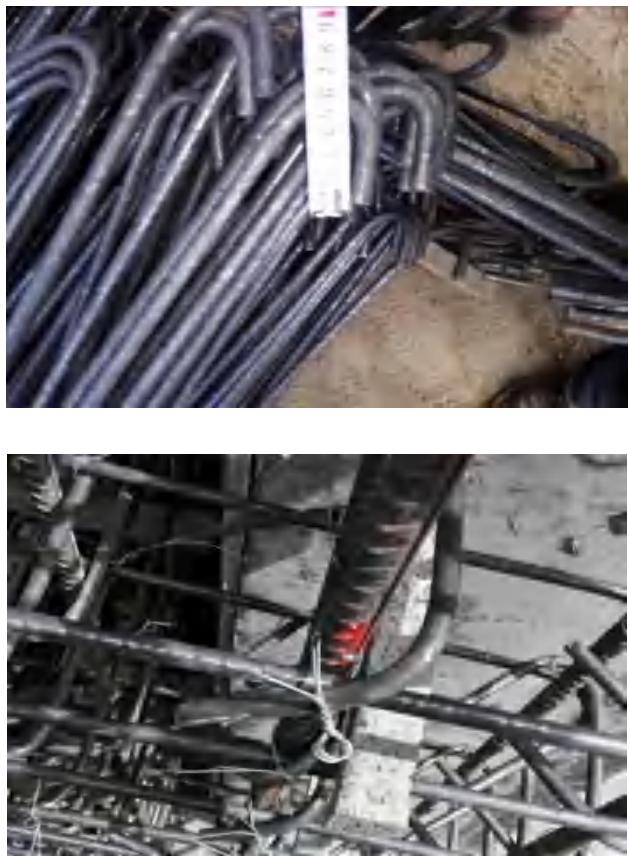
现象和问题	问题图片	原因	防治措施
抗震结构箍筋弯钩的弯折角度小于135°，平直度长度小于10d

<p>1.钢筋翻样时，未准确计算下料长度。 2.加工机械存在偏差。 3.某些部位的钢筋，当两端均设置135°弯钩时，无法直接安装，一般设置成一端135°，一端90°，当安装就位后，再将90°弯钩人工扳至135°，但因操作工人质量意识不够，就会省去人工扳弯工序，使钢筋的弯钩或弯折不符合规范规定，影响结构的受力性能。</p>	<p>1.箍筋翻样时应准确计算下料长度。 2.箍筋弯折加工时应根据不同直径的钢筋及时更换匹配直径的弯曲机中心销轴，弯折处圆弧的弯曲直径应符合下料计算和规范要求。 3.针对二排筋等部位，加工制作专用的弯曲直径箍筋，保证弯钩角度、平直段长度。 4.按每工作班同一类型钢筋、同一加工设备抽查不应少于3件。</p>

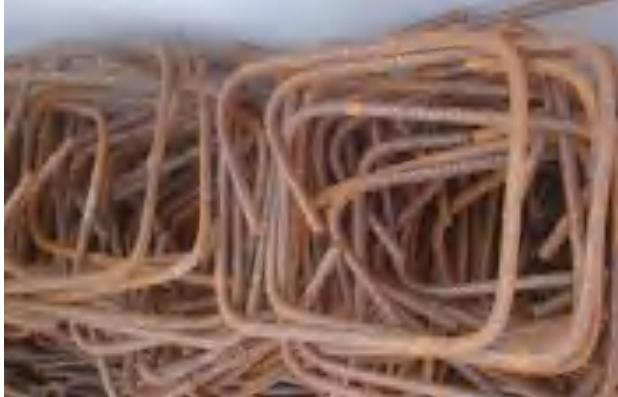
现象和问题	问题图片	原因	防治措施
钢筋弯钩弯折的弯弧内直径过大

<ul style="list-style-type: none">1.下料不准确，配料长度未根据不同直径的弯曲半径精确计算断料长度。2.制作加工钢筋弯弧时，操作人员未进行偏差控制。3.钢筋弯曲前，各弯曲点位置未准确画出或画线方法不正确、误差大。4.操作工人图方便，未根据钢筋直径不同而选用不同的弯曲机芯轴。	<ul style="list-style-type: none">1.做好钢筋放样工作，保证弯弧内直径符合要求。2.钢筋弯曲加工前准确量出和标记弯曲点位置，减小偏差。3.对不同直径范围的钢筋应选用不同的弯曲机芯轴。4.加强对钢筋加工人员的操作培训和上岗前的质量交底工作，同时强化半成品的质量检验。

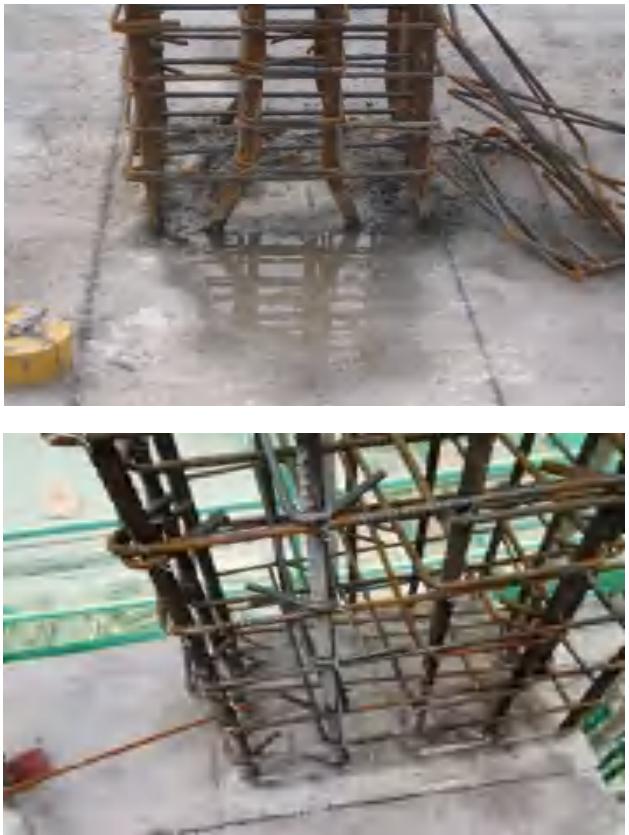
1.3 偏位

现象和问题	问题图片	原因	防治措施
钢筋偏位

<ol style="list-style-type: none">定位钢筋缺失或固定不牢靠。保护层垫块漏设或设置不均匀。梁柱节点内钢筋密度大，致使墙柱钢筋错位。浇筑混凝土时扰动钢筋，没有及时恢复。	<ol style="list-style-type: none">墙柱增设定位箍筋和梯子筋，如发生移位则应校正后再浇筑混凝土。保护层垫块应设置均匀，无漏设。梁柱节点区域内钢筋安装时应优化钢筋安装顺序。注意浇筑操作，尽量不碰撞钢筋，浇筑过程中由专人随时检查及时校正。

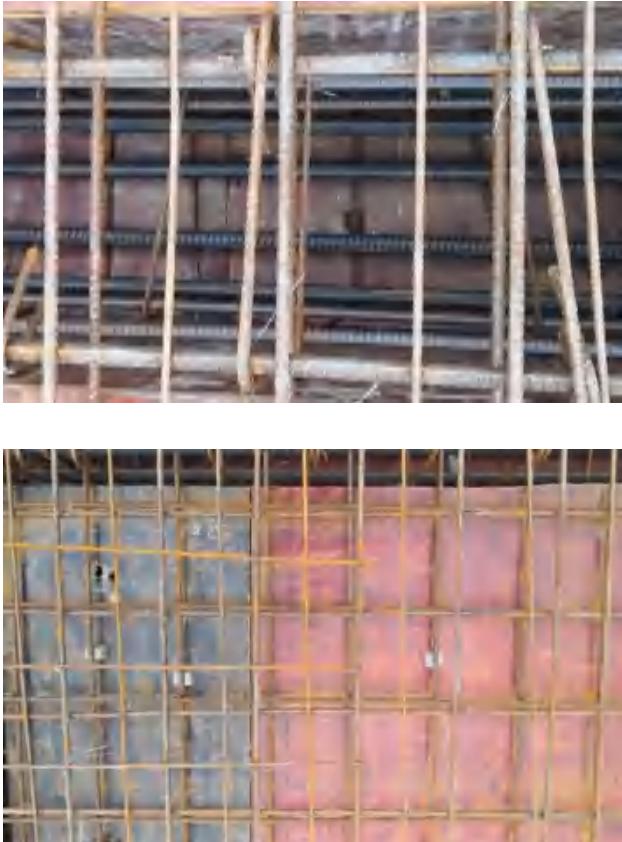
1.4 跳绑、漏绑

现象和问题	问题图片	原因	防治措施
跳绑、漏绑

<p>操作工人为了减少绑扎工作量，提前完成钢筋绑扎，采用“跳花”绑扎钢筋网或漏绑。</p>	<p>1.墙、柱、梁钢筋骨架中各竖向面钢筋网交叉点应全数绑扎。 2.板上部钢筋网的交叉点应全数绑扎，底部钢筋网除边缘部分外可间隔交错绑扎。</p>

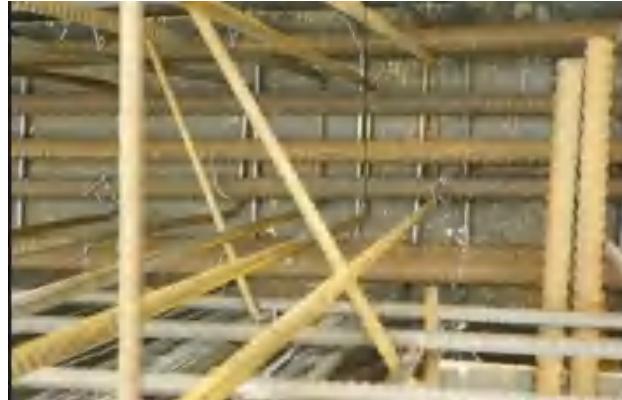
1.5 保护层不足

现象和问题	问题图片	原 因	防 治 措 施
保护层不足

<p>1.保护层垫块设置间距过大或脱落。 2.钢筋成型尺寸不准确,或钢筋箍筋绑扎不当,造成骨架外形尺寸偏大,局部抵触模板。 3.振捣混凝土时,振动器撞击钢筋,使钢筋移位或引起绑扣松散。</p>	<p>1.垫块设置适量可靠,竖向钢筋建议采用埋有铁丝的垫块,绑在钢筋骨架外侧时,为使保护层厚度准确应用铁丝将钢筋骨架拉向模板,将垫块挤牢。 2.严格检查钢筋的成型尺寸,模外绑扎钢筋骨架时梁底钢筋与箍筋应绑扎牢固。 3.振捣时尽量避免碰撞钢筋骨架。</p>

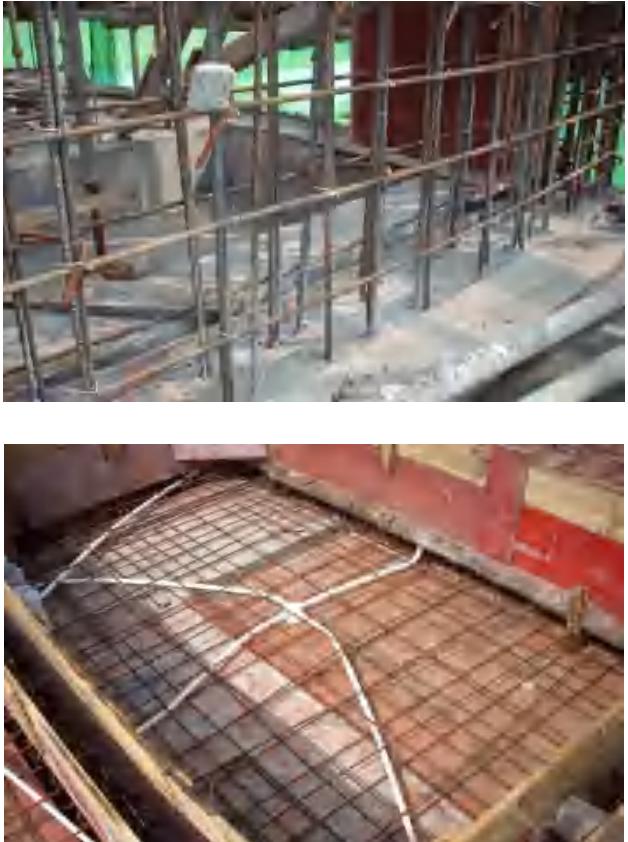
1.6 钢筋网眼尺寸过大

现象和问题	问题图片	原 因	防 治 措 施
钢筋网眼尺寸过大，间距不均匀

<p>现浇钢筋混凝土楼（墙）板钢筋在施工安装时，操作工人为省事方便，依据经验估算间距，或在布设板筋时调整和绕越梁柱钢筋、预留洞口障碍，易造成钢筋网眼尺寸不符合规范的允许偏差。</p>	<ol style="list-style-type: none"> 1.在模板上按照设计图纸要求的间距弹钢筋定位线。 2.遇到梁柱钢筋及板预留洞口等障碍时，应复核间距并调整。 3.按标记位置弹线或采用皮数杆配合墙柱钢筋绑扎。 4.双向板钢筋交叉点应绑扎牢固，防止被踩踏变形。

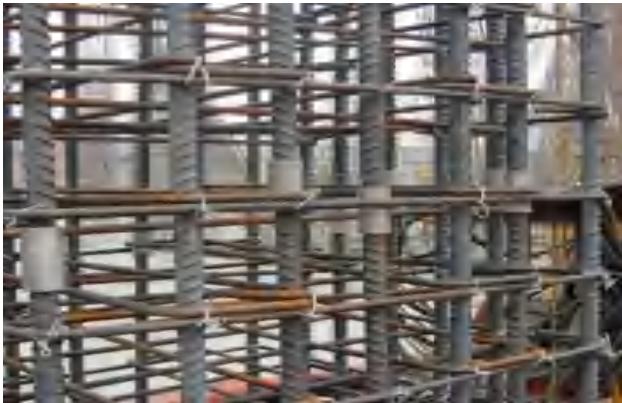
现象和问题	问题图片	原因	防治措施
钢筋接头在同一连接区段的接头面积百分率不符合设计或规范要求

1.钢筋制作时未考虑接头面积百分率。 2.钢筋安装过程中排列错误。 3.未按照规范要求设置接头。	1.制作下料时应考虑接头区长度及接头位置。 2.配料时按下料单进行钢筋编号。 可参考现行相关图集如：22G101-1、JGJ107-2016。

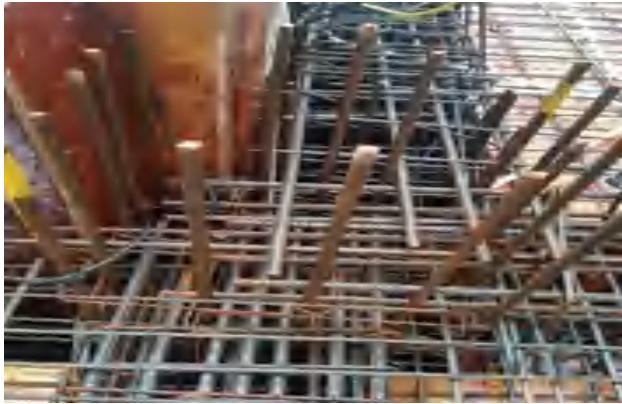
钢筋连接接头位置未避开接头的非连接区，设在受力较大处

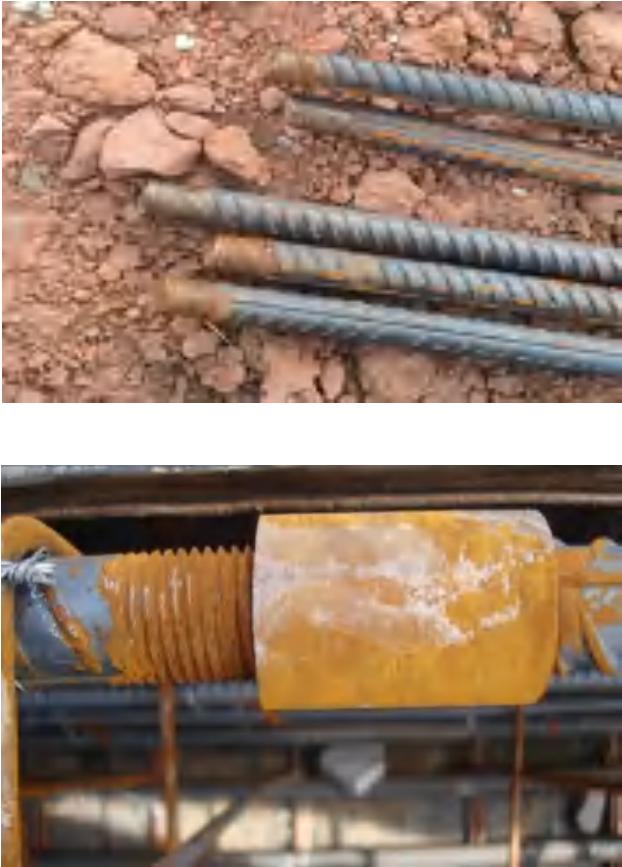
1.8 直螺纹连接不规范

现象和问题	问题图片	原因	防治措施
直螺纹连接（套筒）外露丝头超过2P

<p>1.钢筋丝口制作过长，端头为马蹄口未打磨平整。 2.套筒尺寸不配套。 3.套筒连接时未使用扭矩扳手拧紧。</p>	<p>1.钢筋下料时，宜采用无齿锯，切口的端面应与轴线垂直，不得有马蹄形。 2.丝头有效螺纹数量不得少于设计规定；标准型接头的丝头有效螺纹长度不小于1/2连接套筒长度，且允许误差为+2P。 3.丝头的尺寸采用专用的螺纹环规检验，其通规应能顺利地旋入，止规旋入长度不得超过3P。 4.根据钢筋型号选定套筒规格。 5.套筒连接时，使钢筋丝头在套筒中央位置相互顶紧，再用扭力扳手校核拧紧力矩，标准型接头安装后的外露螺纹不大于两个完整丝扣。</p>

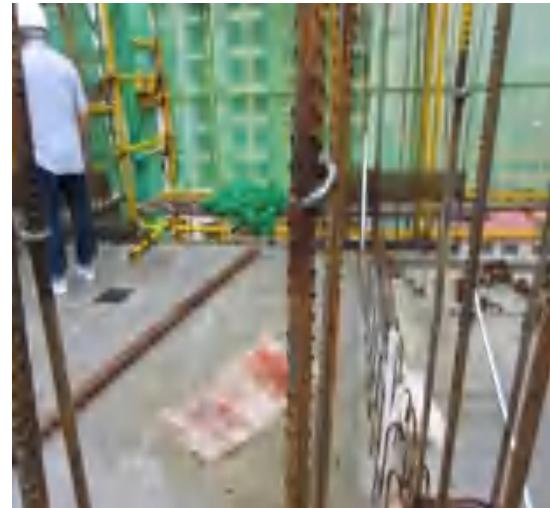
1.9 电渣压力焊焊接缺陷

现象和问题	问题图片	原因	防治措施	
电渣压力焊轴线偏移、焊包不均匀、弯折等焊接缺陷

1.夹具安装不正确导致轴线偏移。 2.作业人员操作不规范。 3.钢筋端头不平整，电流过大过小，焊接时间不够等。	轴线偏移	1.校直钢筋端部。 2.正确安装夹具和钢筋，焊接后夹具移动过早。 3.避免过大的顶压力。 4.及时修理或更换夹具。 5.不同直径钢筋焊接时，直径相差不宜超过 7mm，上下两根钢筋应在同一轴线上。
			弯 折	1.校直钢筋端部。 2.注意安装和扶持上部钢筋。 3.避免焊后过快卸夹具。 4.及时修理或更换夹具。
			咬 边	1.减小焊接电流。 2.缩短焊接时间。 3.注意上钳口的起点和止点，确保上钢筋顶压到位。
			未 焊 合	1.增大焊接电流。避免焊接时间过短。 2.检修夹具，确保上钢筋下送自如。
			焊包不均	1.钢筋断面力求平整。 2.装填焊剂尽量均匀。 3.延长焊接时间，适当增加熔化量。
			气 孔	1.按规定要求焊剂。 2.清除钢筋焊接部位的铁锈。 3.确保接缝在焊剂中合适埋入深度。
			烧 伤	1.钢筋到点部位除尽铁锈。 2.尽量加紧钢筋。
			焊包下淌	1.彻底封堵焊剂筒的漏孔。 2.避免焊后过快回收焊剂。

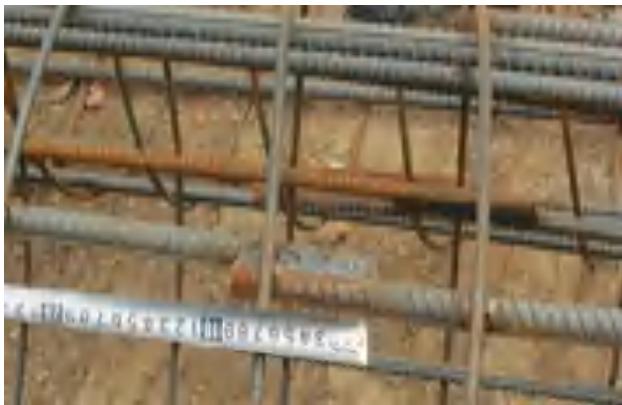
现象和问题	问题图片	原因	防治措施
钢筋焊接长度不足

1. 钢筋下料长度不足。 2. 钢筋连接时未按规范施工。	1. 认真核对图纸和熟悉规范要求，精确计算配料单。 2. 钢筋安装前加强操作人员技术交底，安装过程中加强复核保证搭接长度。 可参考现行相关图集如：22G101-1 第 60 页。

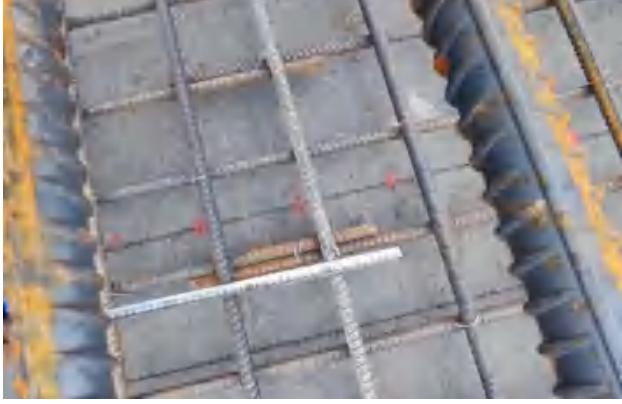
钢筋绑扎搭接长度不足

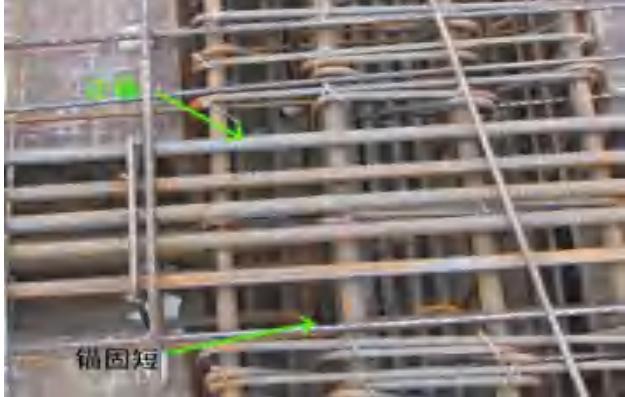
1.11 锚固长度不足

现象和问题	问题图片	原因	防治措施
钢筋锚固长度不足

<p>1. 钢筋工程下料或加工时计算不准确。 2. 钢筋安装时现浇板钢筋在一端锚固偏短，另一端则过长。</p>	<p>1. 钢筋翻样必须准确，加强下料及加工时的尺寸控制。 2. 施工人员必须学习和掌握设计图纸及相关标准、图集对钢筋锚固的要求和节点构造施工方法。 3. 施工前做好钢筋安装节点构造做法的技术交底工作，避免施工中的不良习惯做法。 4. 钢筋安装时加强钢筋锚固质量的检查，及时纠正错误做法。可参考现行相关图集如：22G101-1 第 58、59 页。</p>

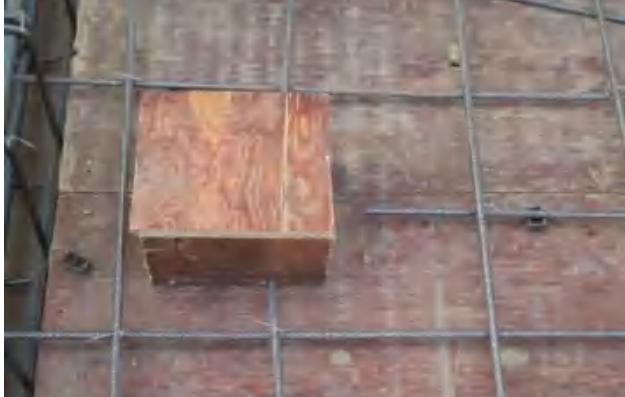
1.12 洞口加强筋漏设

现象和问题	问题图片	原因	防治措施
洞口加强筋漏设

<p>1. 技术交底不清楚。 2. 工序倒置，安装未能和土建工程形成衔接。</p>	<p>1. 施工前按设计和规范要求进行技术交底。 2. 明确安装顺序，形成工序交接。 3. 钢筋安装过程中应加强洞口加强筋检查，防止漏设。 可参考现行相关图集如：22G101-1 第 88 页、118 页、119 页。</p>

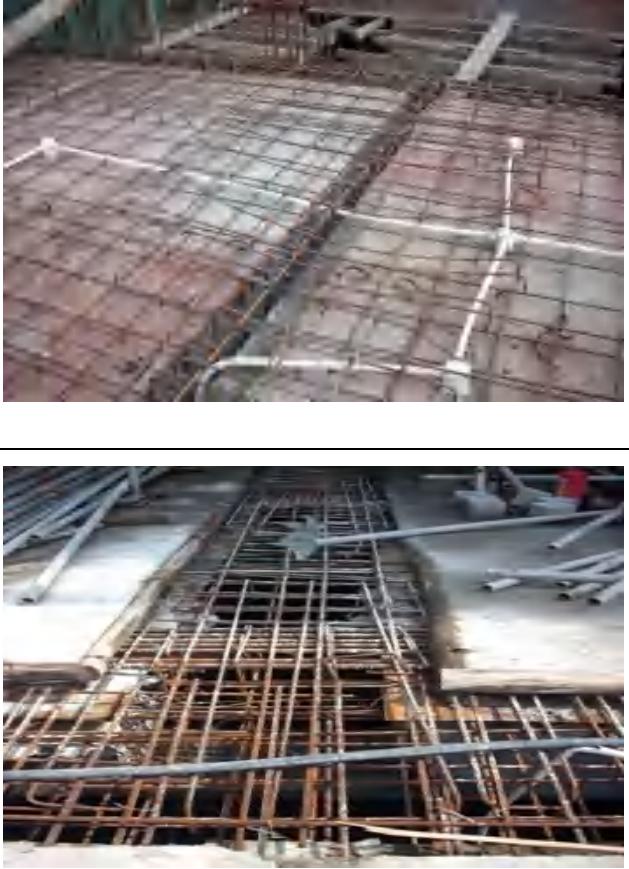
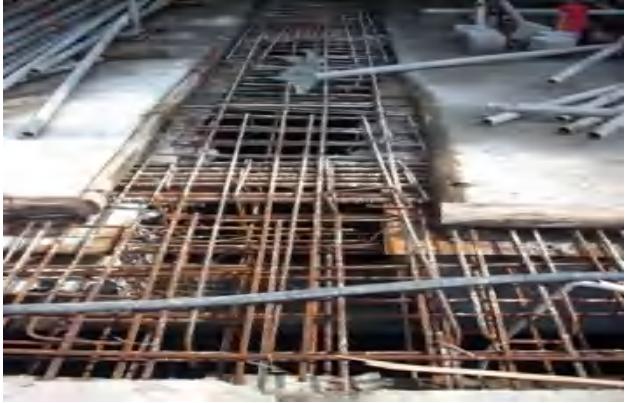
1.13 成品保护不到位

现象和问题	问题图片	原 因	防 治 措 施
钢筋成品保护不到位

<p>1.梁板钢筋安装完成后在钢筋上任意踩踏，堆放材料。 2.施工缝、后浇带部位预留钢筋长时间搁置，未做保护处理。</p>	<p>1.楼板的弯起钢筋、负筋绑扎好后，不应踩踏，不宜堆放材料。 2.浇筑混凝土前宜铺设专用施工便道防止踩踏钢筋。 3.后浇带部位钢筋在浇混凝土之前应采取覆盖措施，保护钢筋不受到污染和扰动；施工缝部位预搁置时间超过1个月以上的，必须对预留钢筋进行防锈保护处理。</p>

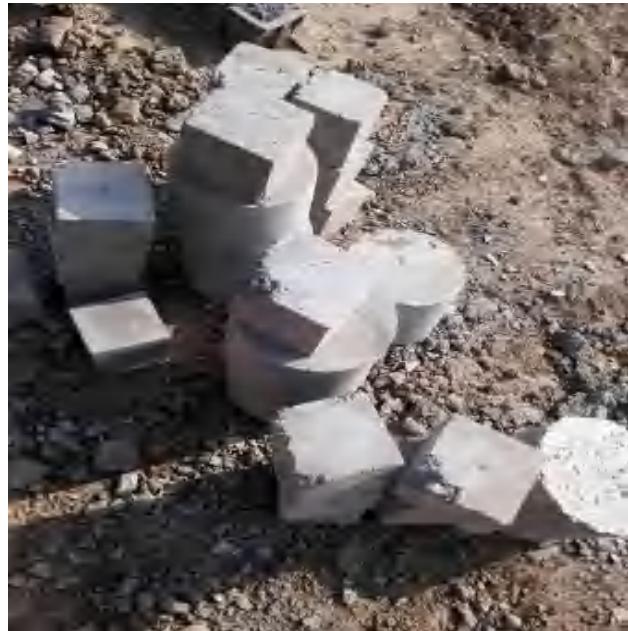
2.1 试块管理不规范

现象和问题	问题图片	原因	防治措施
试块管理不规范

<p>1.管理人员不清楚试块留置要求。 2.缺少专人管理试块制作及养护工作。</p>	<p>1.管理人员需要学习了解试块制作相关要求，混凝土试块取样数量详见《四川省建设工程质量检测见证取样手册》P8-P13页相关规定。 2.试块应在浇筑地点制作，专人负责。 3.试块制作脱模后，应在试块上标明唯一性标识（标记制作时间、强度等级、工程部位）并做好试块的标养与同养。 4.制作钢筋笼将同养试块存放在楼层内，与构件相同条件下养护并计算龄期，及时送检。 5.加强对试验人员的培训及交底，做好检试验管理。</p>

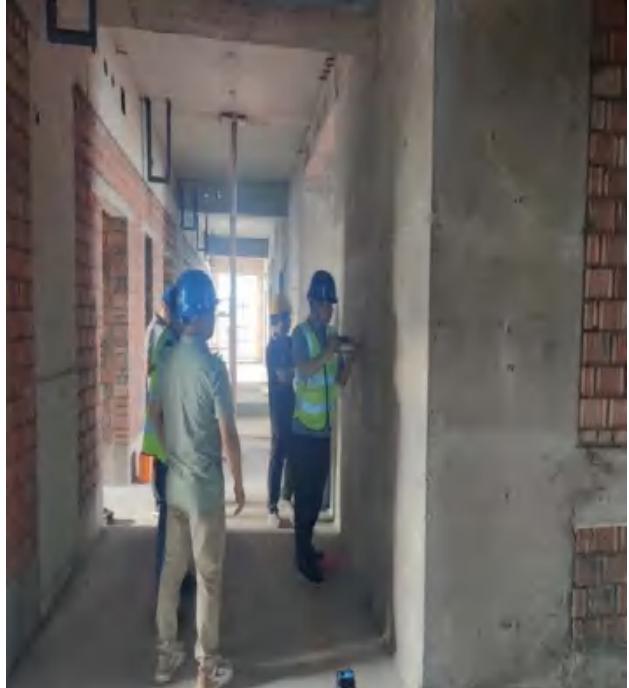
2.2 强度不足

现象和问题	问题图片	原因	防治措施
混凝土构件强度不足

<p>1.混凝土原材料不合格。 2.现场浇筑时工人私自往罐车内加水或外加剂导致强度降低。 3.润管砂浆浇筑于墙柱或梁板内。 4.雨天浇筑未采取有效防雨措施。 5.混凝土欠振、漏振、过振。 6.浇筑完成后养护不到位。</p>	<p>1.严格控制商品混凝土配合比,开盘时检查开盘报告是否符合要求,做好坍落度试验,确保混凝土原材合格。 2.做好技术交底及现场监管,禁止私自加水或外加剂。 3.做好混凝土浇筑过程的监管,防止润管砂浆洒落于构件内。 4.雨天浇筑时做好防雨措施或者按照规范要求留置施工缝。 5.合理安排浇筑顺序,并选择相应的振动器,防止欠振、漏振和过振。 6.浇筑完成后设置专人对混凝土构件进行养护。</p>

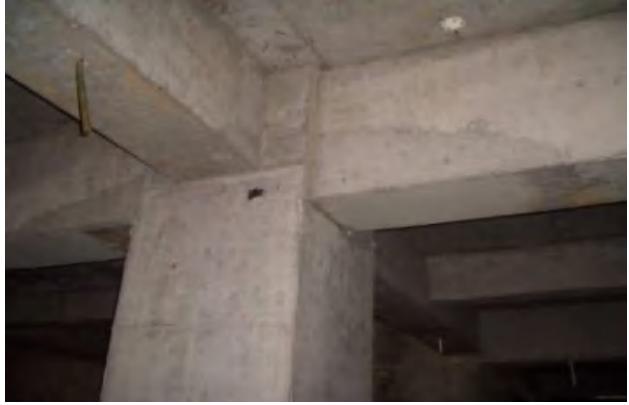
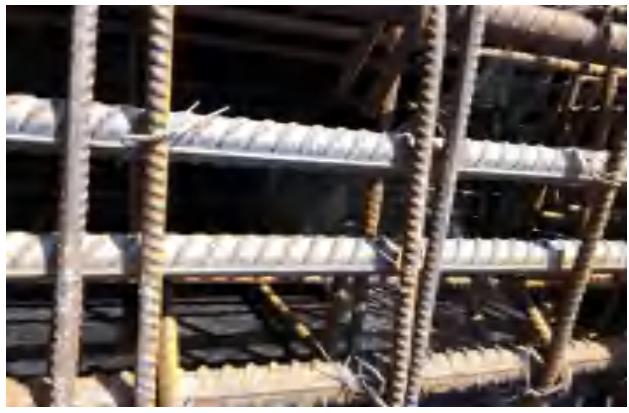
2.3 串标

现象和问题	问题图片	原因	防治措施
梁柱节点 混凝土串标

<p>1.标号拦截措施不到位。 2.技术人员交底不清，混凝土浇筑前检查不到位，浇筑过程中无管理人员旁站。</p>	<p>1.采用 2mm 网眼的密目钢丝网或充气棒等措施分隔两种不同强度等级的混凝土。 2.加强浇筑管理，严格控制砼的浇筑时间及浇筑顺序，及时补充节点区高标号砼，防止串标。 3.加强作业人员的技术交底，做好浇筑前检验证收，浇筑过程中加强旁站监督。</p>

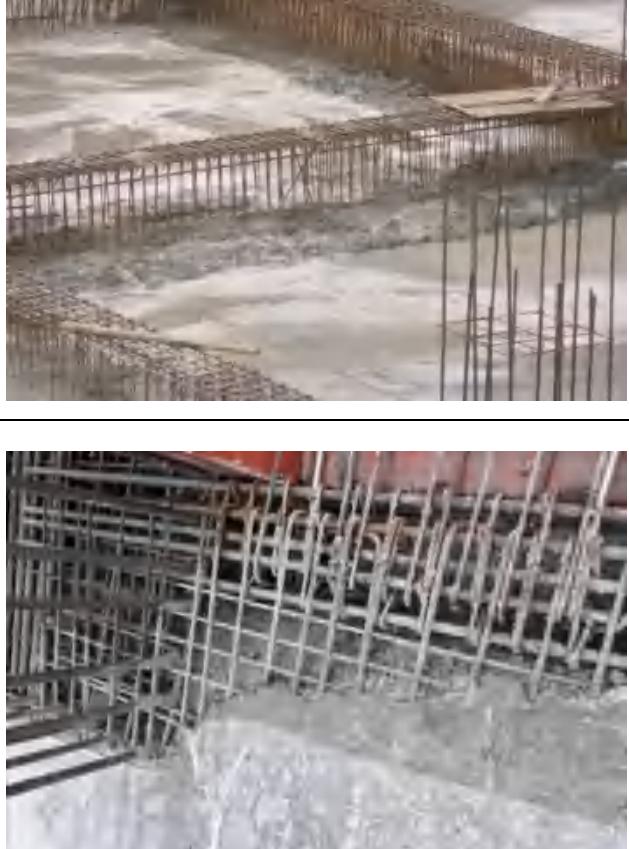
2.4 施工缝留置不当

现象和问题	问题图片	原因	防治措施																																							
施工缝 留置不当

<p>1.施工管理和操作人员对混凝土施工缝的概念不清，不了解不同类型构件的受力特性。</p> <p>2.施工方案中未预先确定施工缝的留设位置，混凝土施工前对结构特殊部位留设施工缝未经设计确认。</p> <p>3.对具体操作工人培训和技术交底不足，施工过程中管理不严格。</p> <p>4.混凝土施工期间意外中断，施工缝不能按要求设置。</p>	<p>1.浇筑前应做好应急准备工作。</p> <p>2.确定施工缝位置的原则为：尽可能留置在受力较小的部位；留置部位应便于施工。承受动力作用的设备基础，原则上不应留置施工缝；当需要留置时，应符合设计要求并按施工技术方案执行。</p> <p style="text-align: center;">施工缝的留设应参照下表要求</p>

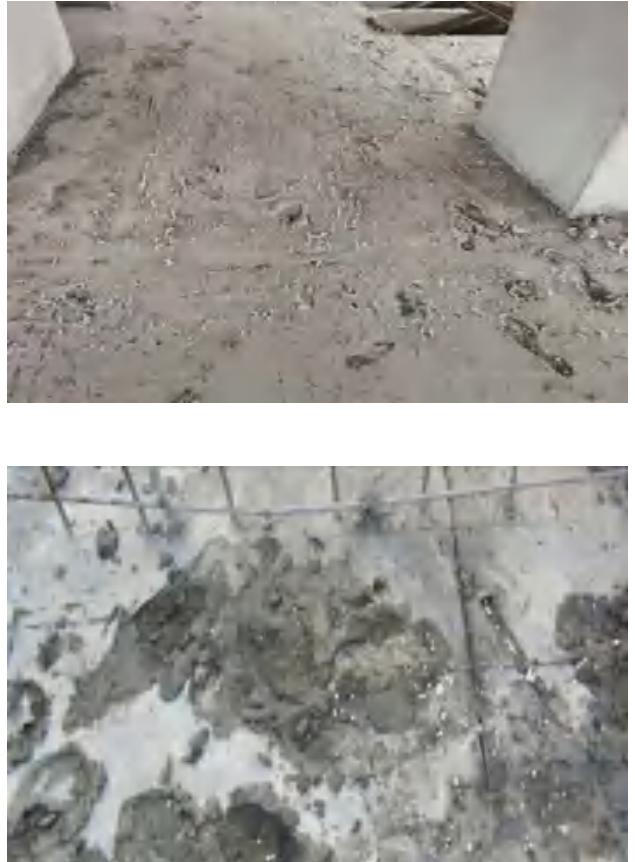
2.5 板面成型质量差

现象和问题	问题图片	原因	防治措施
混凝土成品保护不到位

<p>1.收面不到位。 2.混凝土强度未达到设计要求提前上人施工造成踩踏。 3.管理人员监管不到位。</p>	<p>1.浇筑时合理安排作业面，应在混凝土初凝前完成振捣、找平和收面。 2.混凝土强度达到 1.2MPa，方可上人作业。 3.加强过程监管。</p>

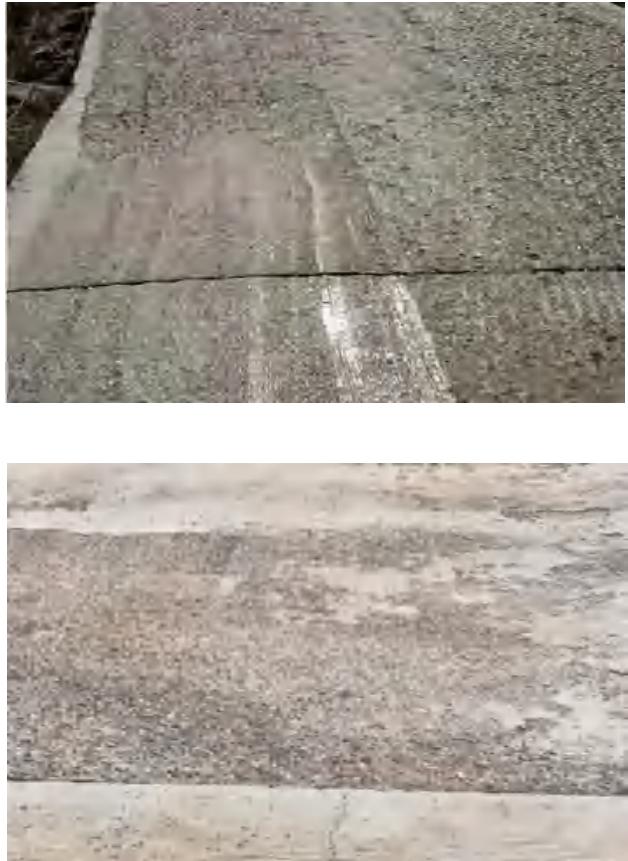
现象和问题	问题图片	原因	防治措施
麻面

<p>1.模板面杂物未清理干净，或清理不彻底，拆模时混凝土表面被粘坏。 2.木模板未浇水湿润或湿润不够，混凝土构件表面的水分被吸去，使混凝土表面失水过多，而出现麻面。 3.模板拼缝不严，局部漏浆，使混凝土表面沿模板缝位置出现麻面。 4.模板隔离剂涂刷不匀，或局部漏刷隔离剂，或隔离剂变质失效，拆模时混凝土表面与模板粘结，造成麻面。 5.混凝土未振捣密实或振捣过度，造成气泡停留在模板表面形成麻面。 6.拆模过早，使混凝土表面的水泥浆粘在模板上，也会产生麻面。</p>	<p>1.模板表面应清理干净，不得粘有干硬水泥砂浆等杂物。 2.浇筑混凝土前，模板应浇水充分湿润，并清扫干净。 3.模板拼缝应严密，如有缝隙，应用海绵条、塑料条、纤维板或密封条堵严。 4.模板隔离剂应选用长效的，涂刷要均匀，并防止漏刷。 5.混凝土应分层均匀振捣密实，严防漏振，每层混凝土均应振捣至排除气泡为止。 6.拆模不应过早。</p>

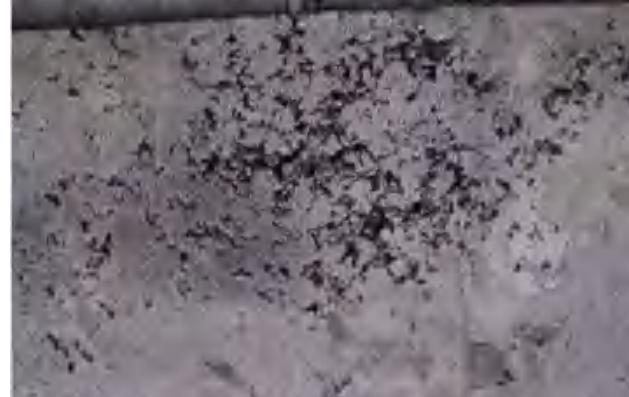
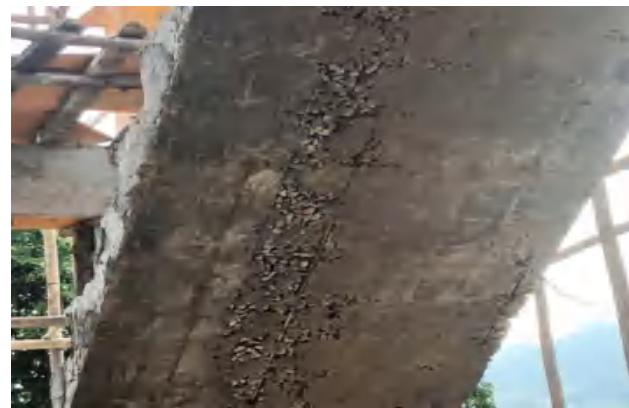
现象和问题	问题图片	原因	防治措施
蜂窝

<p>1.混凝土配合比不当，或砂、石子、水泥材料计量错误，加水量不准确，造成砂浆少、石子多。</p> <p>2.混凝土搅拌时间不足，未拌均匀，和易性差，振捣不密实。</p> <p>3.混凝土一次下料过多或过高，未设加长软管，使石子集中，造成混凝土离析。</p> <p>4.混凝土未分段分层下料，振捣不实或靠近模板处漏振，下料与振捣配合不当，未及时振捣就下料，因漏振而造成蜂窝。</p> <p>5.模板缝隙未堵严，振捣时水泥浆大量流失；或模板未支牢，振捣混凝土时模板松动或位移，或振捣过度造成严重漏浆。</p> <p>6.结构构件截面小，钢筋较密，使用的石子粒径过大或坍落度过小，混凝土被卡住，造成蜂窝。</p>	<p>1.严格控制混凝土配合比，加强检查，保证材料计量准确。</p> <p>2.混凝土应拌合均匀，坍落度应适宜。</p> <p>3.混凝土下料高度如超过3m，应设加长软管或设溜槽。</p> <p>4.浇筑应分层下料，分层振捣。</p> <p>5.混凝土浇筑宜采用带浆下料法或赶浆捣固法。</p> <p>6.混凝土的振捣时间，根据混凝土的坍落度和振捣有效作用半径确定。</p> <p>7.模板缝应堵塞严密。浇筑混凝土过程中，要经常检查模板、支架、拼缝等情况，发现模板变形、偏位或漏浆，应及时修复。</p>

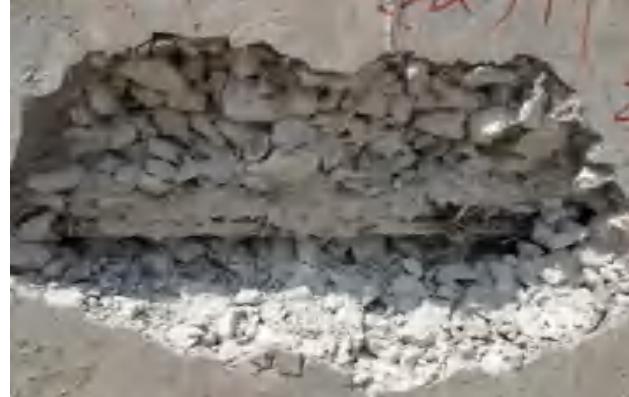
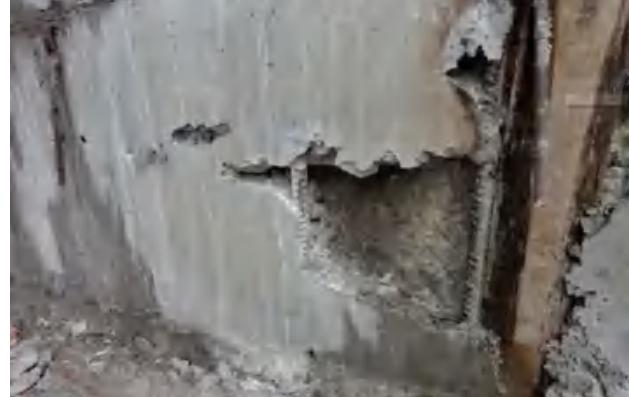
现象和问题	问题图片	原因	防治措施
孔洞

<p>1.在钢筋较密的部位、预留孔洞、埋设件处，混凝土骨料被搁置，未振捣就继续浇筑上层混凝土，从而在下部形成孔洞。</p> <p>2.混凝土离析，砂浆分离，石子成堆，严重跑浆，又未进行振捣，从而形成特大的蜂窝。</p> <p>3.混凝土一次下料过多、过厚或过高，振捣器振动不到位，形成松散孔洞。</p>	<p>1.在钢筋密集处及复杂部位，采用细石混凝土浇筑，使混凝土易于充满模板，并仔细捣实，必要时，辅以人工捣实。</p> <p>2.采用正确的振捣方法，防止漏振，振动器操作时应快插慢拔。</p> <p>3.控制好下料高度，大于3m时应采用加长软管或设溜槽、串筒的方法下料，以保证混凝土浇筑时不产生离析。</p> <p>4.砂石中混有的黏土块、模板、工具等杂物掉入混凝土内，应及时清除干净。</p>

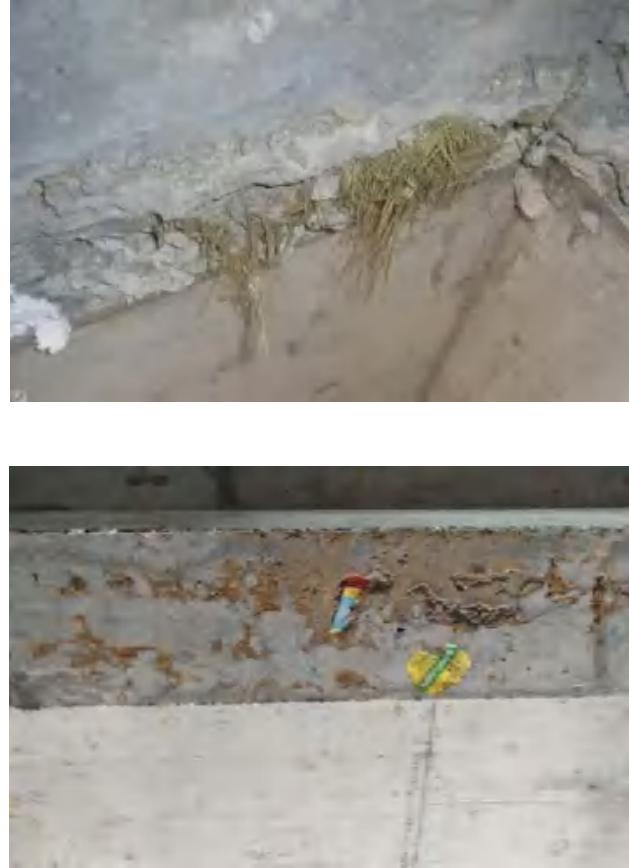
现象和问题	问题图片	原因	防治措施
夹渣

Two photographs illustrating concrete construction joints. The top image shows a vertical joint with a thick layer of debris, including stones and sawdust, at the top. The bottom image shows a horizontal joint where concrete has segregated, with a layer of lighter-colored material (likely sand or silt) on top of the darker concrete.	<p>1.施工缝未经接缝处理，表面水泥浆膜、松动石子、杂物未清除就继续浇筑混凝土。</p> <p>2.大体积混凝土分层浇筑，在施工间歇时，施工缝处掉入锯屑、泥土、木块、砖块等杂物未认真检查和清除干净，就浇筑混凝土，使施工缝处夹有杂物。</p> <p>3.混凝土浇筑高度过大，未设加长软管、溜槽下料，造成底层混凝土离析。</p> <p>4.接缝处混凝土未振捣密实。</p> <p>5.柱头浇筑混凝土时，当间歇时间较长，掉进杂物，未处理到位就浇筑上层柱混凝土，造成施工缝处形成夹渣。</p>	<p>1.按施工验收规范要求处理施工缝及后浇缝表面；接缝处的锯屑、木块、泥土、砖块等杂物必须彻底清除干净。</p> <p>2.混凝土浇筑高度大于 3m 时，应设加长软管或设溜槽下料。</p> <p>3.墙柱根部、梁柱接头处预留孔尺寸$\geq 100\text{mm} \times 100\text{mm}$，模内垃圾清除完毕后及时将清扫口处封堵。</p>

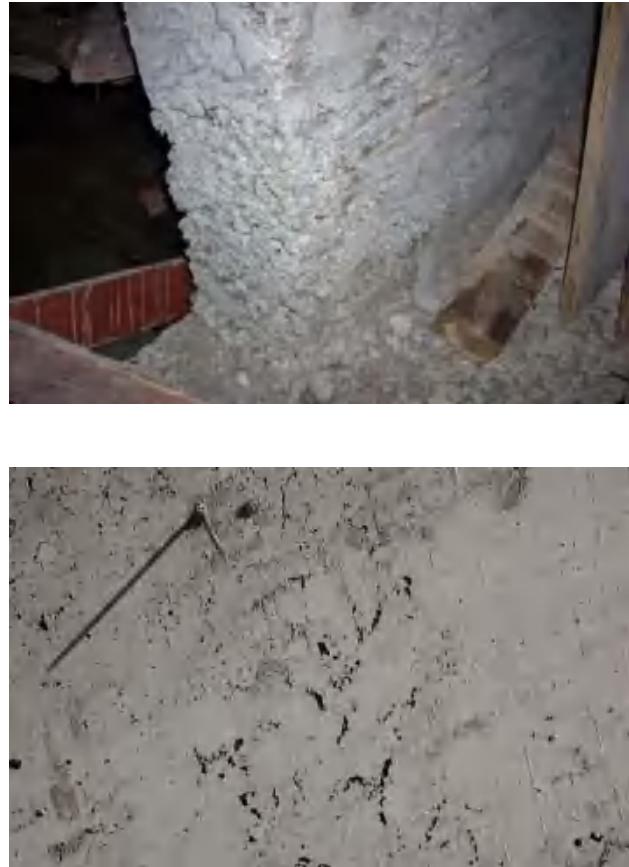
现象和问题	问题图片	原因	防治措施
疏松

<p>1.木模板未浇水湿透，或湿润不够，混凝土表层水分被吸去，造成混凝土脱水，产生疏松、脱落。</p> <p>2.高温天气浇筑混凝土，脱模后未浇水养护，造成混凝土表层快速脱水产生疏松。</p> <p>3.冬期低温浇筑混凝土，浇筑温度较低，未采取保温措施，结构混凝土表面受冻，造成疏松、脱落。</p>	<p>1.模板要清理干净，充分湿润。</p> <p>2.在炎热、大风天气脱模后要及时养护，必要时可覆盖一层塑料薄膜保湿养护。</p> <p>3.冬季施工应注意混凝土脱模后的保温保湿。</p>
