四川省建筑工程 常见质量问题防治手册

(土建篇)

四川省住房和城乡建设厅
2023年11月

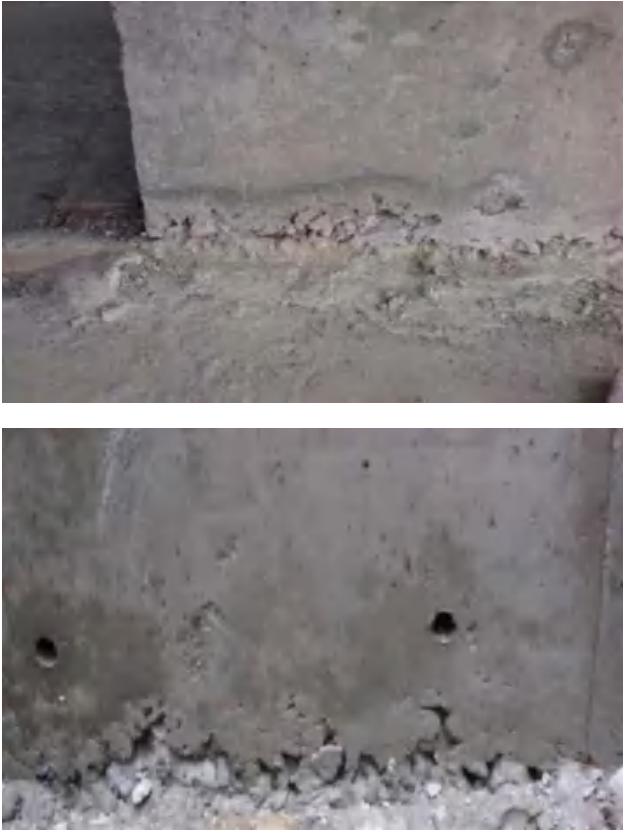
现象和问题	问题图片	原因	防治措施
墙柱烂根

<p>1.墙柱根部楼面混凝土不平整，在模板支设时底口封堵不严漏浆而产生烂根。 2.墙柱侧模根部跑模漏浆而产生烂根。 3.根部混凝土振捣不够，造成烂根。</p>	<p>1.模板支设前采取措施使楼地面平整，模板底口封堵严密。 2.模板拼缝严密，支撑稳定牢固。 3.外墙宜设置老墙丝杆和专用吊模。 4.混凝土振捣时严格控制振动棒插入深度、插入间距和振捣时间。 5.模板根部缝隙要采取堵嵌措施，防止浇捣漏浆。</p>

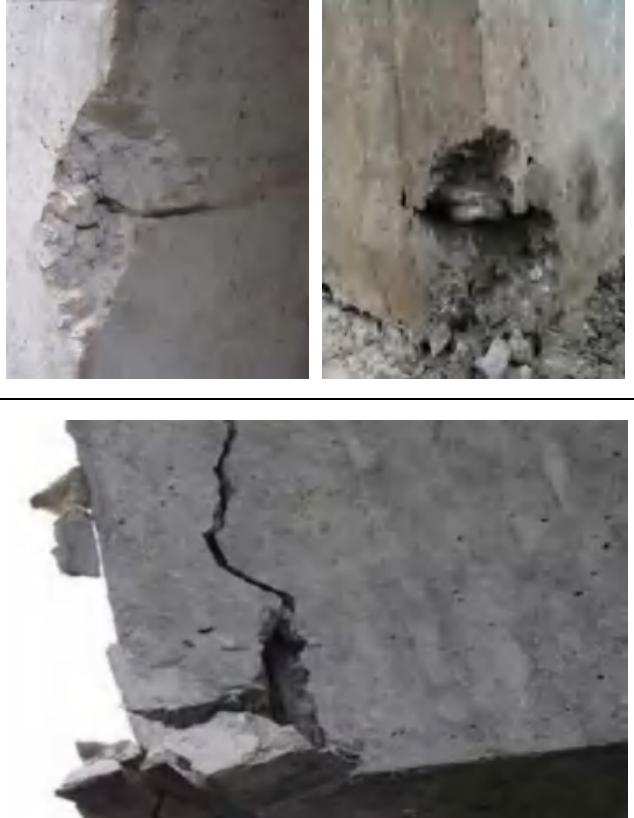
现象和问题	问题图片	原因	防治措施
缺棱掉角

<p>1.木模板未充分浇水湿润或湿润不够，混凝土浇筑后养护不够，造成脱水，强度低，或模板吸水膨胀将边角拉裂，在拆模时棱角损坏。</p> <p>2.低温施工时过早拆除侧面非承重模板。</p> <p>3.在拆模时，边角受外力或重物撞击，保护不到位，棱角被碰掉。</p> <p>4.模板未涂刷隔离剂，或涂刷不均。</p>	<p>1.木模板在浇筑混凝土前应充分湿润，混凝土浇筑后应浇水养护，拆除侧面非承重模板时，混凝土应具有$1.2 N/mm^2$以上强度；拆模时注意保护棱角。</p> <p>2.控制模板周转次数并涂刷脱模剂。</p>

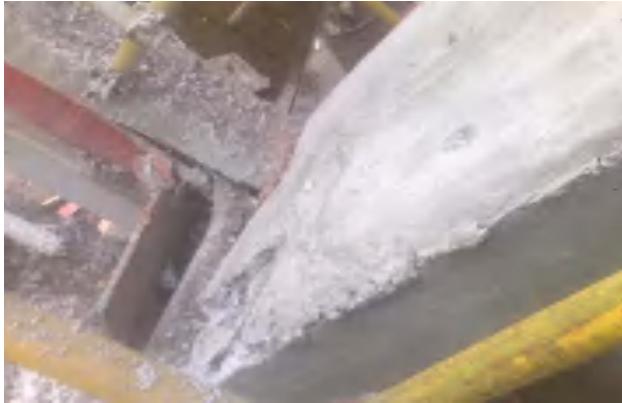
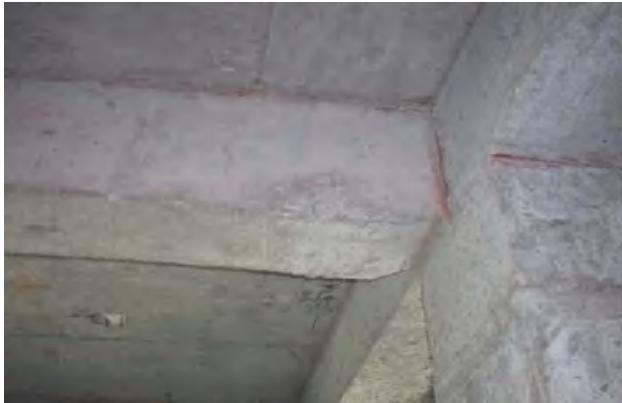
现象和问题	问题图片	原因	防治措施
胀模

<p>1.支撑或木枋间距过大，模板刚度差，连接件未按规定设置，造成模板整体性差。</p> <p>2.对拉螺栓或螺栓间距过大，螺栓规格过小。</p> <p>3.混凝土浇筑墙、柱混凝土速度过快，一次浇筑高度过高，振捣过度，浇筑过程人员值守不到位，出现问题未及时整改。</p>	<p>1.严格按方案施工，控制立杆及剪刀撑间距，保证模板刚度和稳定性。</p> <p>2.墙柱模板设置足够的对拉螺杆或抱箍。</p> <p>3.墙柱胀模：按照方案控制模板加固间距及加固方式，如阳角采用矩管加固，间距根据方案计算值且不大于1m。</p> <p>4.梁板交口处胀模：增长梁侧模模板长度，伸入墙内300mm，背方到顶一次性加固到位。</p> <p>5.梁防胀模：超过600mm高的梁中间增加一道丝杆加固，按照间距不大于600mm设置。</p> <p>6.浇捣混凝土时均匀对称下料，严格控制分段浇筑高度，不能过振。</p> <p>7.浇筑中模板值守人员要随浇筑情况实时检查模板加固情况，防止丝杆跑丝或架体变形导致模板变形。</p>

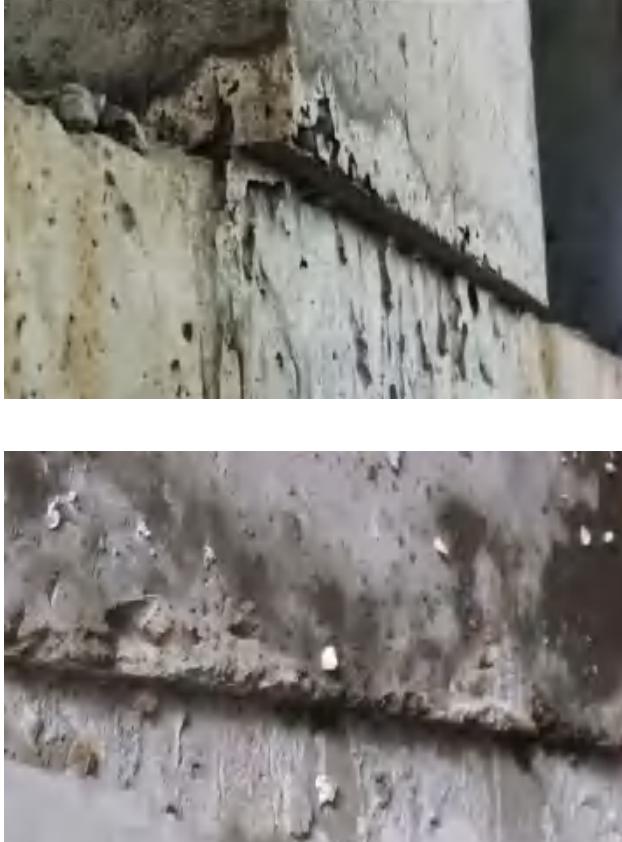
现象和问题	问题图片	原因	防治措施
错台

<p>1.模板拼缝不严密。 2.模板加固不到位。 3.模板水泥内撑条设置不到位。 4.浇筑时振捣时间过长，导致模板偏位。</p>	<p>1.加强模板拼缝质量。 2.在墙柱浇筑前预埋老墙丝杆。在楼层间向下预埋一道对拉螺栓，配模时加长10公分左右，加固时将上下楼层板加固到一致，在下层接缝处用密封泡沫粘条嵌实以防止漏浆。 3.模板内水泥内撑条设置合理、均匀。 4.浇捣混凝土时均匀对称下料，严格控制分段浇筑高度及振捣时间。</p>

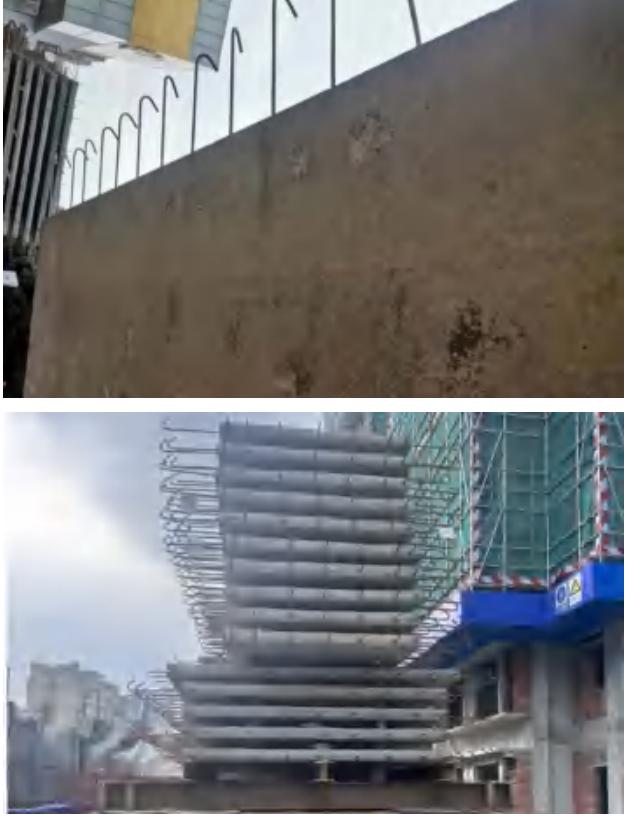
3.1 构件损坏

现象和问题	问题图片	原 因	防治措施
构件损坏

<p>1.运输、堆放、安装过程中损坏。 2.构件运输、堆放、安装时未使用专用托架。 3.安装点位与图纸不符合现场开孔破坏构件。</p>	<p>1.提前规划运输线路，选择平整路面减少颠簸。 2.预制板类构件叠放储存不宜超过6层，预制墙板宜采用专用支架对称摆放或靠放存放，预制墙板宜对称靠放、饰面朝外，与地面之间的倾斜角不宜小于80°。 3.完善图纸深化，做好进场前点位核对。 4.严格按照施工方案组织施工。</p>

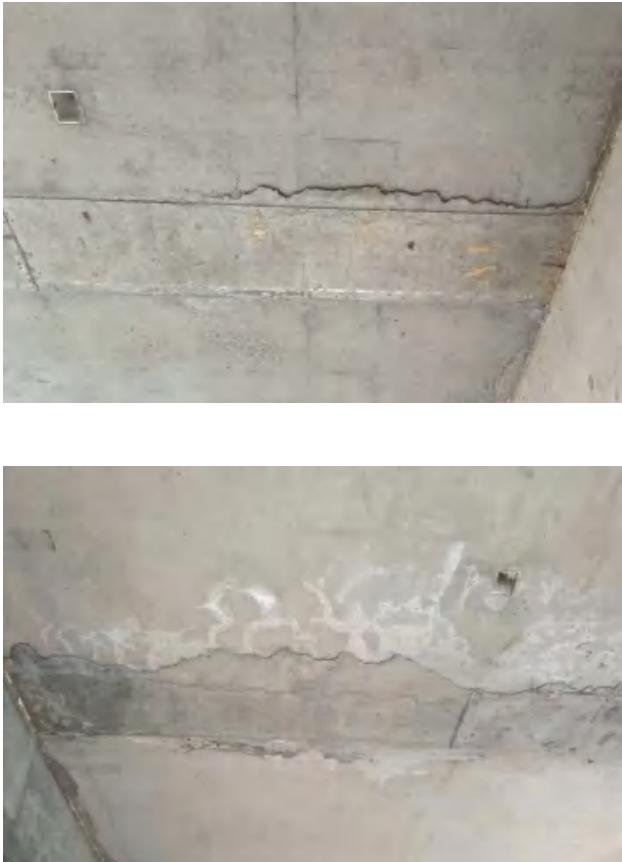
3.2 叠合板板带漏浆

现象和问题	问题图片	原因	防治措施
叠合板现浇板带错台和漏浆

<p>1.板带位置海绵胶条粘贴错位。 2.叠合板吊装完成后微调校正，人为撬动导致海绵胶条破坏。 3.雨天施工或者模板表面不干燥导致胶条脱落。 4.板带位置模板支撑加固不到位，浇筑混凝土后导致模板变形漏浆。 5.叠合板自身有翘曲情况，板底不平整缝隙过大，胶条无法保证全部封堵。</p>	<p>1.叠合板安装完成后检查海绵胶条是否粘贴到位。 2.加强板带位置模板支撑。 3.叠合板吊装完成后，模板支撑二次校核。 4.严格控制叠合板出厂质量，验收合格后方可进场使用。</p>

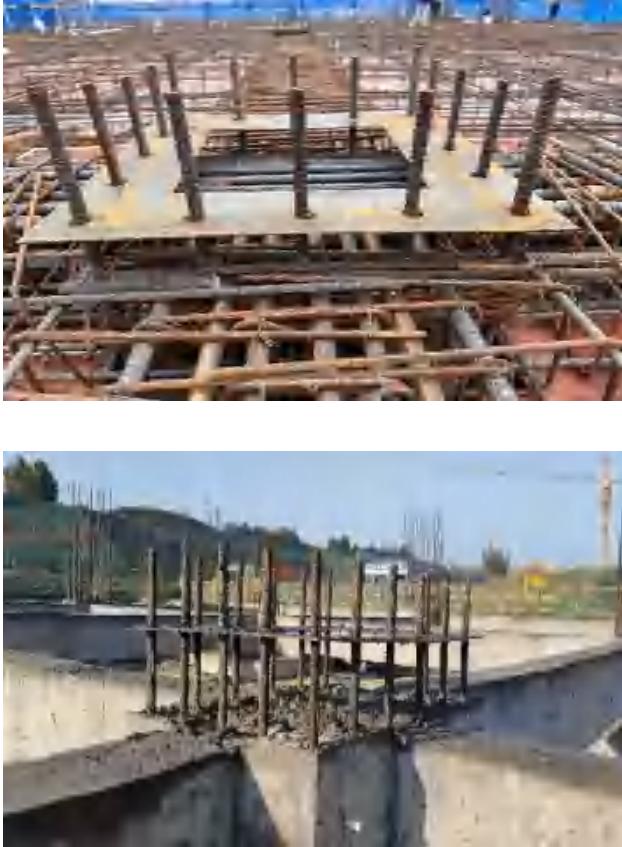
3.3 转换层钢筋偏位

现象和问题	问题图片	原因	防治措施
转换层钢筋偏位

<p>1.预埋件中心位置放线错误。 2.预埋件安装加固不牢。 3.预埋件位置板面不平整。 4.混凝土浇筑过程中,由于外力作用导致钢筋偏位。</p>	<p>1.预埋件中心位置放线人员需进行现场标识清晰,中心位置经验收后方可固定。 2.预埋件安装技术交底中钢筋加固措施需描述清晰。定位设备应固定牢靠,必要时可增加构造措施(加设螺栓架,加设焊接支撑等)。 3.转换层钢筋定位板宜根据不同规格的墙柱进行定型化制作。 4.浇筑过程中应避免碰撞预埋件,同时应对预埋件位置及时校核。</p>

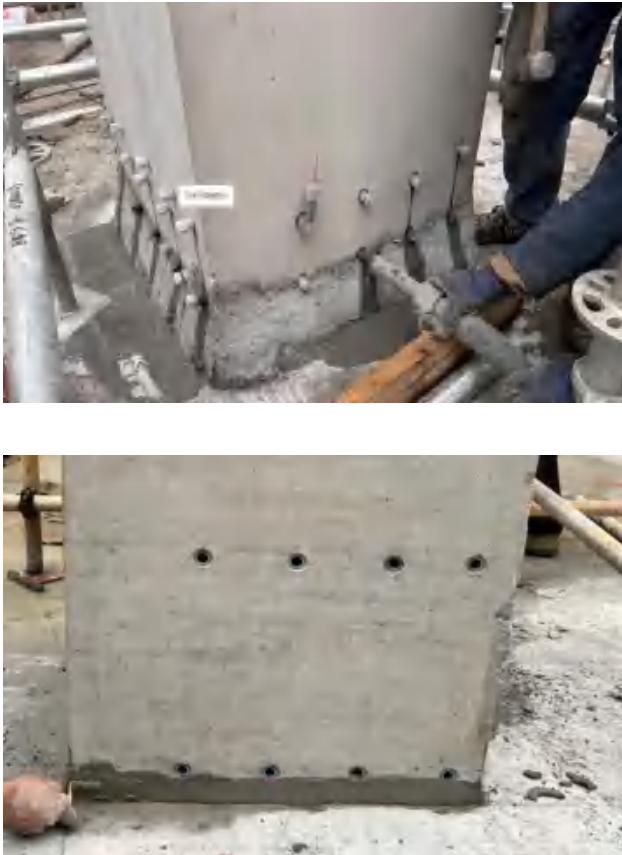
3.4 灌浆不饱满

现象和问题	问题图片	原因	防治措施
灌浆不饱满

<ol style="list-style-type: none">灌浆孔堵塞及施工缝周边未清理干净。灌浆料黏稠度不满足设计规范要求导致灌浆不饱满。灌浆压力不够。	<ol style="list-style-type: none">混凝土浇筑成型和剔凿完成时应确保平整。灌浆前检查灌浆孔是否通畅，避免周边杂物进入孔洞内部。灌浆料应按照设计要求进行调配。确保灌浆压力满足设计要求。宜采用超灌显示器监测灌浆效果。

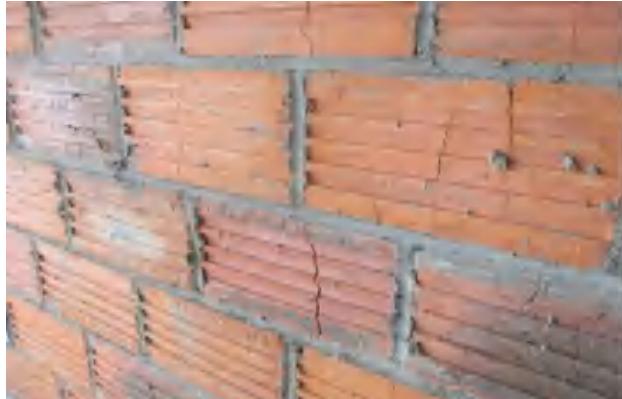
现象和问题	问题图片	原因	防治措施
砌体原材破损、面层裂口

1.原材料不合格未做好进场验收。 2.砌块存放不到位。 3.砌体运输过程中、现场搬运碰撞损坏。	1.原材料经验收合格后方可进场。 2.做好成品保护。
反碱

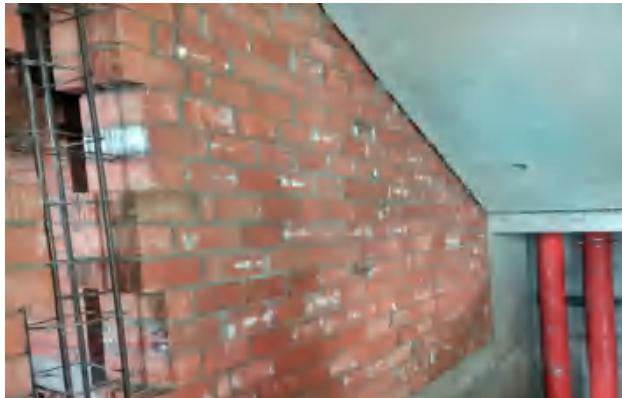
1.生产过程中材料碱含量超标。 2.施工环境潮湿，潮气会与砖块内部成分发生反应导致面层反碱。	1.选择优质厂家，提高砌块质量。 2.施工现场对已砌筑完成的墙体周边做好防渗、防潮措施，避免墙体长期暴露在湿润环境。

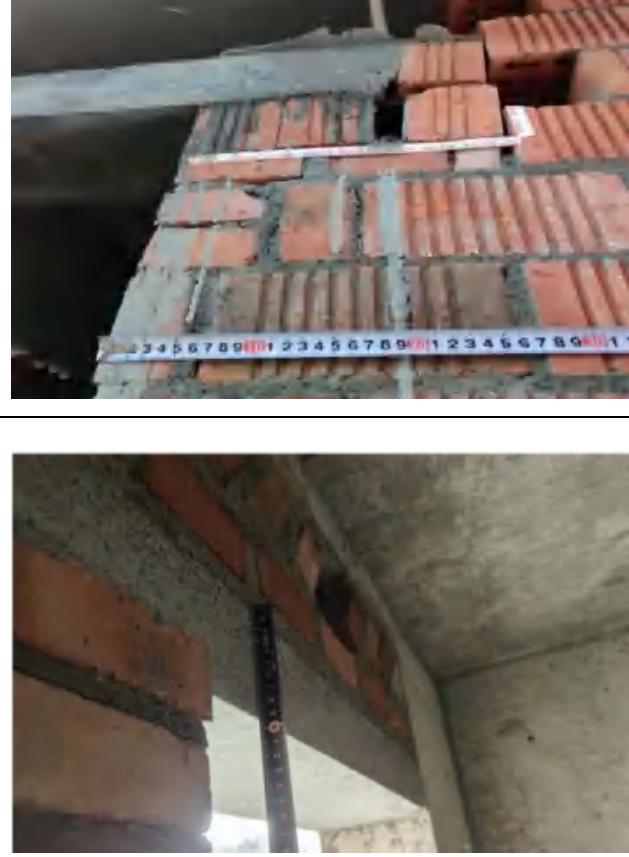
4.2 过梁搁置长度、厚度不足

现象和问题	问题图片	原因	防治措施
过梁搁置长度、厚度不足

过梁尺寸不符合设计要求，尺寸偏差大。	过梁尺寸可参照设计图纸、现行相关图集如：图集 13G322-1 以及图集 22G614-1 P39-44 相关规定。

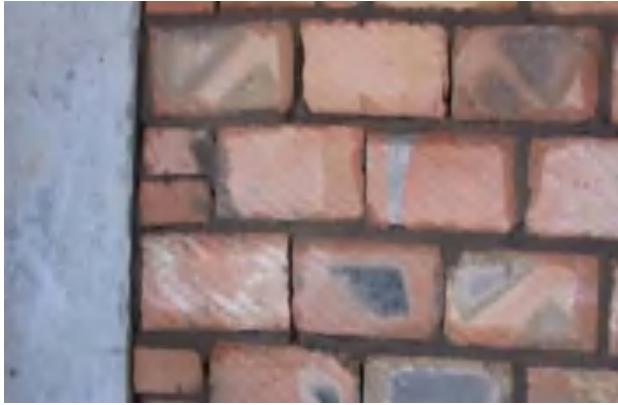
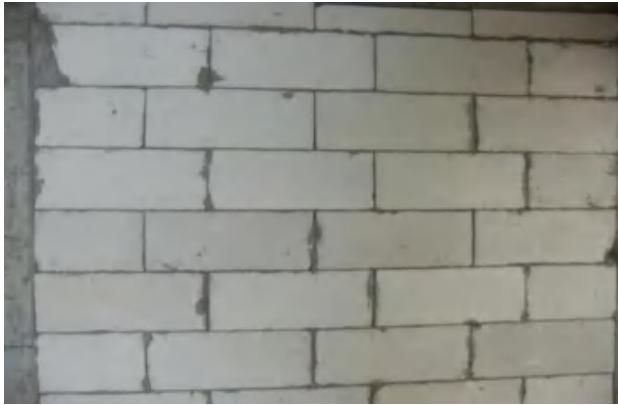
4.3 灰缝不均匀

现象和问题	问题图片	原因	防治措施
灰缝不均匀

1. 砌块几何尺寸存在偏差。 2. 未设置皮数杆。 3. 砌筑时未设置通线。	1. 加强砌块进场验收确保几何尺寸符合要求。 2. 样板先行，砌筑前进行排版。 3. 砌筑过程中设置皮数杆并设置通线控制灰缝。 4. 灰缝大小可参照现行规范如 GB50203-2011 P16 第 5.3.2, P20 第 6.3.1, P30 第 9.3.5 相关规定，保证灰缝大小符合要求，灰缝中不出现通缝、瞎缝、透缝等质量问题。

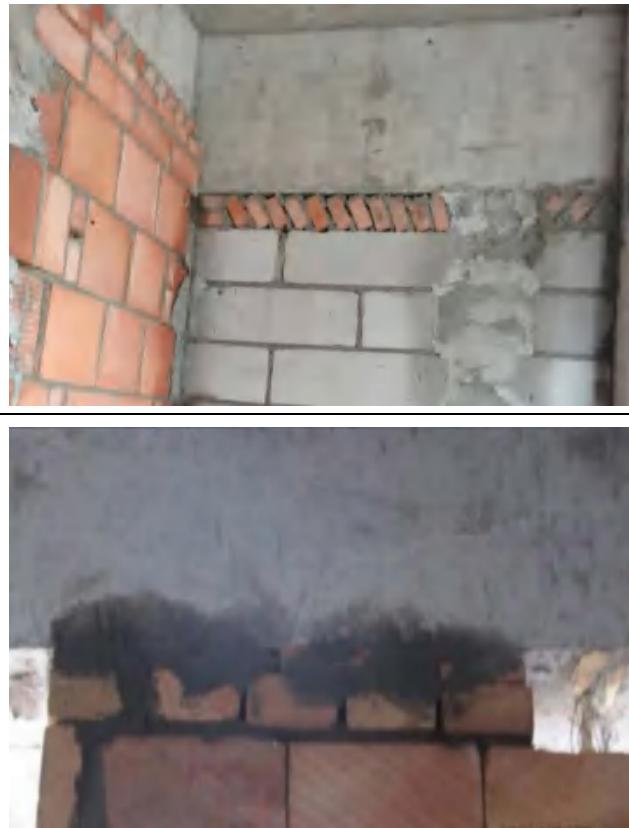
4.4 砌体墙后塞口设置不规范

现象和问题	问题图片	原因	防治措施
砌体墙后塞口设置不规范

<p>1.技术交底不清楚，工人随砌随封。 2.砌筑前未进行排版预留高度不足。</p>	<p>1.加强技术交底，设置皮数杆，严格控制标高。 2.在墙体砌筑 14 天后，砖墙墙顶采用标准砖斜砌，逐块刮浆挤紧，砖的倾斜度控制在 45° ~ 60°之间。 3.当墙体长度≤2m 应沿同一方向斜砌，两端放置预制三角混凝土块，当墙体长度>2m 双向斜砌，中间放三角混凝土块，里外砂浆应填塞紧密。 4.局部尺寸偏差可通过下部的导墙调整。</p>

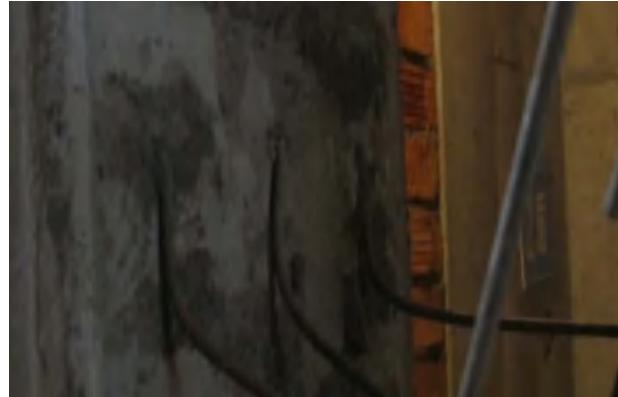
现象和问题	问题图片	原因	防治措施
拉结钢筋偏位

1.拉筋定位不准确。 2.未设置皮数杆，灰缝控制不严。 3.植筋数量不足，拉结钢筋制作不合格。	1.根据排版图进行定位植筋。 2.设置皮数杆，严格控制灰缝厚度。 3.可参考现行规范如：砌体结构工程施工质量验收规范GB50203-2011 P15 第 5.2.4 条、P24 第 8.2.3 条、P30 第 9.3.相关规定设置拉墙筋。

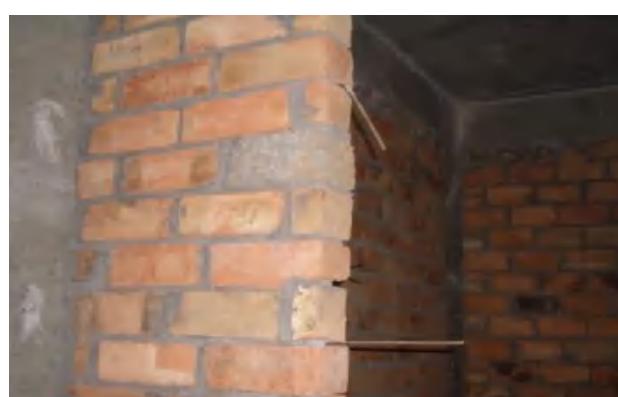
拉结钢筋数量设置不足

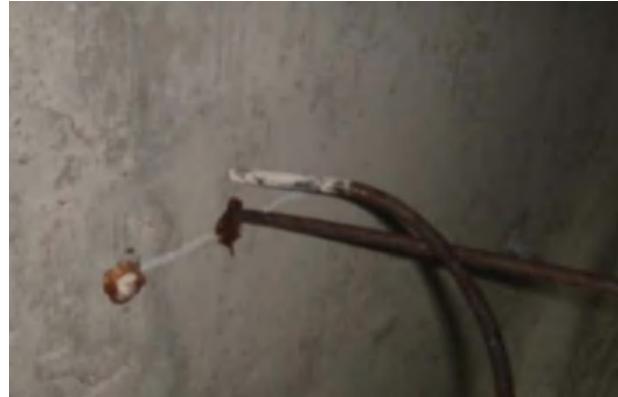
现象和问题	问题图片	原因	防治措施
植筋拉拔力不足

1.植筋深度不足。 2.未及时清孔或清孔不到位。 3.植筋胶不合格。 4.植筋钻孔过程中遇到梁钢筋，无法钻进，未更换位置。	1.植筋深度按照设计及规范要求设置，在钻孔完成后，需要及时用专用吹风机将孔内灰尘全部进行清除，管理人员需对钻孔深度和否是清理干净进行检查。 2.植筋前应对植筋胶进行取样送检，检测合格后方可使用。 3.钻孔过程中遇到梁底部钢筋时，应更换钻孔位置，保证植筋数量。

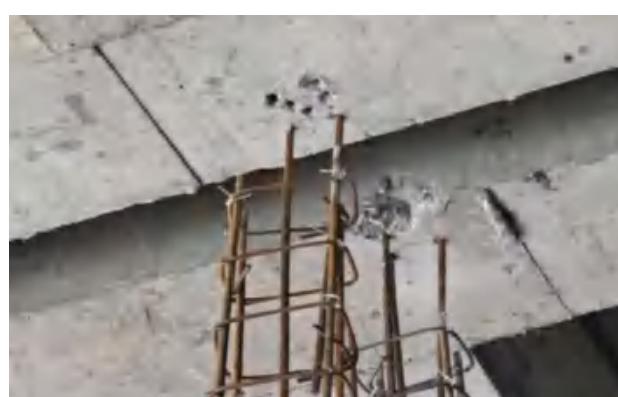
植筋数量不够

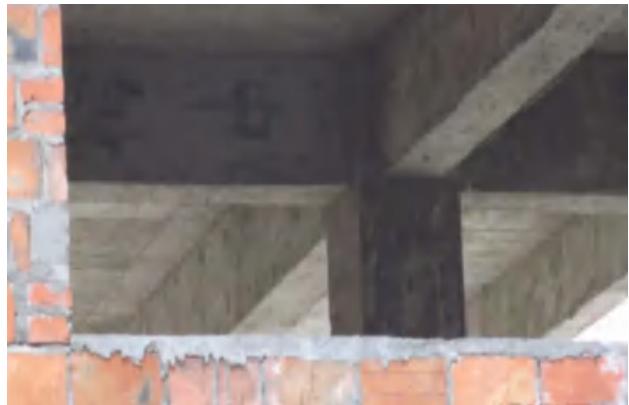
现象和问题	问题图片	原因	防治措施
窗台压顶漏设

未根据压顶厚度要求提前排版并预留压顶高度。	窗洞处施工前做好排版工作，预留压顶高度。
压顶两端未伸入墙体

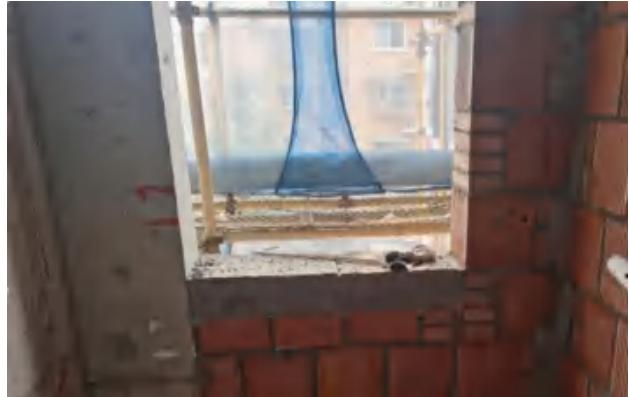
1.施工前交底不到位，对节点做法不明确。 2.大面积施工前未做实体样板。	1.施工前做好技术交底、砌体实体样板验收合格后方可大面积施工。 2.窗台压顶宜随砌体施工一次安装到位，浇筑前新旧混凝土结合面应凿毛，压顶两端伸入砌体墙不宜小于250mm，厚度不宜低于100mm，不得出现孔洞、露筋、开裂等现象。

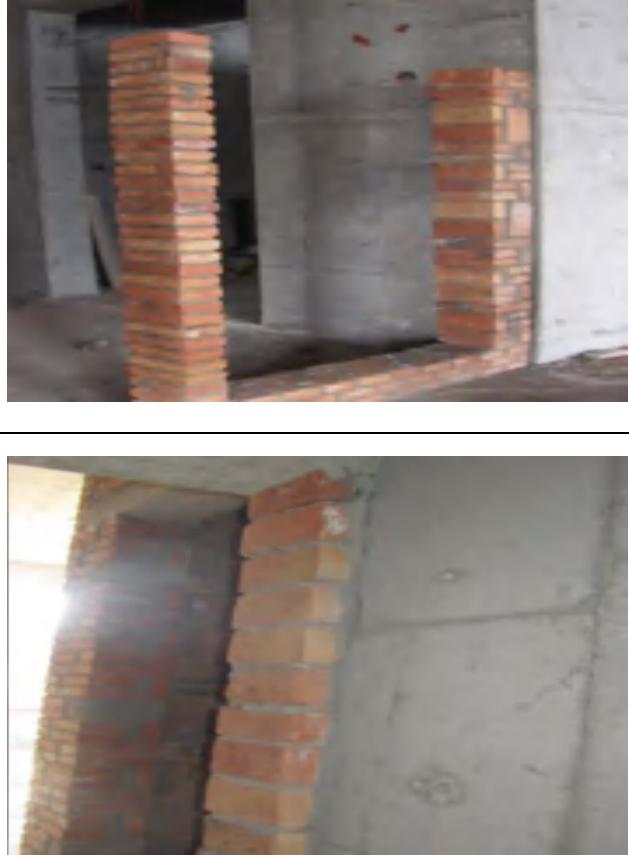
4.8 边框设置不规范

现象和问题	问题图片	原因	防治措施
边框设置不规范

The top photograph shows a vertical stack of red bricks at a construction site, illustrating a non-compliant header joint setting. The bottom photograph shows a similar vertical stack of red bricks, also illustrating a non-compliant header joint setting.	<p>1.施工前，未进行图纸优化。 2.技术交底不清楚。</p>	<p>1.施工前进行图纸优化，对门垛做法明确。 2.加强对工人技术交底及过程质量检查。 3.小于 120mm 的边框宜采用混凝土浇筑。</p>

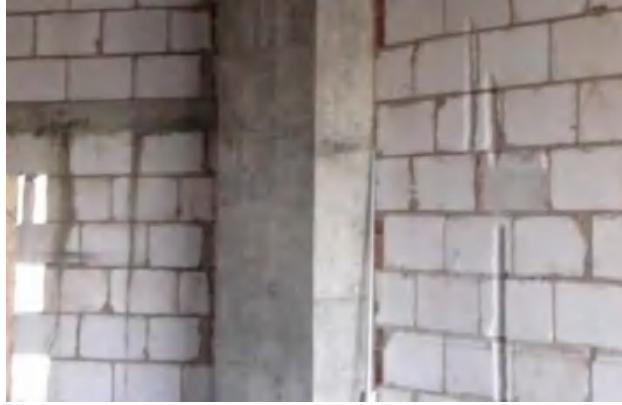
现象和问题	问题图片	原因	防治措施
腰梁漏设

<p>应认真查阅设计图纸及规范要求。 可参考现行相关图集如：图集 22G614-1 P3 第 4.10 条及 P26 规定，设置构造柱需遵循以下原则：</p> <ol style="list-style-type: none"> 1.填充墙长度超过 5m 或层高 2 倍时，墙体中部应设置构造柱，构造柱间距不宜大于 4m。 2.当楼梯间和电梯间采用砌体填充墙时，应在四角设置构造柱。 3.填充墙开有宽度小于 2m 的门窗洞口时，洞口边宜设置抱框；填充墙开有宽度大于 2m 的门窗洞口时，洞口边宜设置构造柱。 4.外墙的 L 形转角处、内墙和外墙交接处宜设置构造柱。 5.当填充墙端部无主体结构或垂直墙体与之拉结时，端部应设置构造柱。 6.圆弧形外墙应加密设置构造柱，墙高中部宜设置水平系梁且间距不宜大于 2m。
构造柱漏设

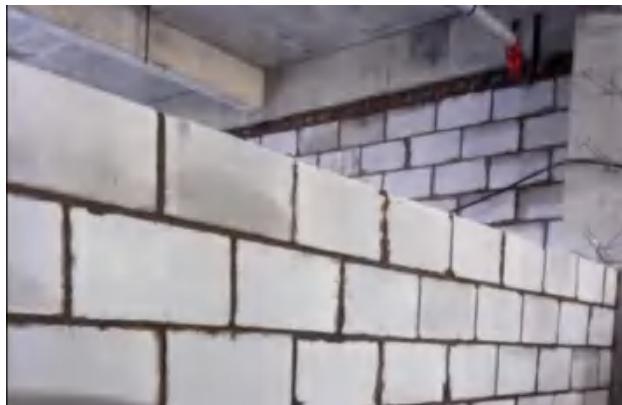
技术交底不清楚，工人质量意识不够。

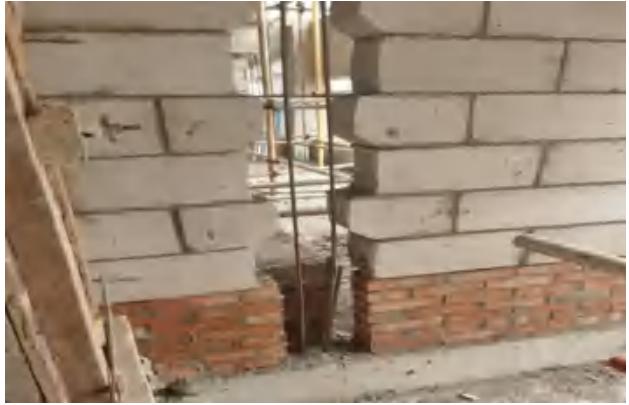
现象和问题	问题图片	原因	防治措施
构造柱主筋漏设

<p>1.加强技术交底。</p> <p>2.构造柱钢筋绑扎严格按照图纸及规范要求施工，可参考现行相关图集如：西南 15G701-3 P42 要求，搭接长度不小于 600mm 搭接区域箍筋全加密。</p> <p>3.管理人员加强过程检查及验收工作，验收不合格禁止下道工序施工。</p>
箍筋加密区箍筋间距过大

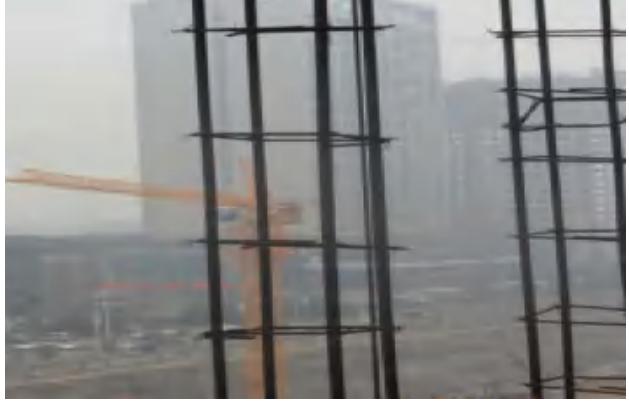
技术交底不清楚，工人质量意识不足。

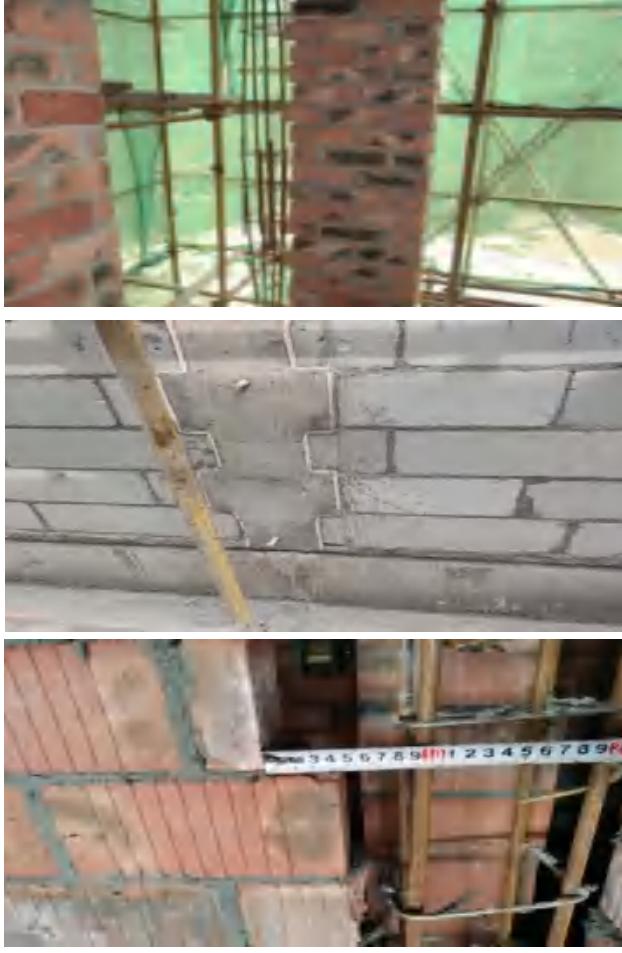
4.11 构造柱马牙槎设置不规范

现象和问题	问题图片	原因	防治措施
马牙槎设置不规范

Three photographs showing examples of non-compliant brick masonry column tie rod settings: <ul style="list-style-type: none"> The top image shows a vertical brick wall with horizontal tie rods, where the tie rods are not staggered (not forming a 'toothed' pattern). The middle image shows a horizontal brick wall with vertical tie rods, where the tie rods are not staggered. The bottom image shows a vertical brick wall with horizontal tie rods, where the tie rods are not staggered and appear to be set at irregular intervals or depths. 	1.未设置马牙槎。 2.马牙槎进退顺序错误。 3.马牙槎尺寸不符合要求。	1.加强技术交底。 2.马牙槎按照要求设置，先退后进。 3.马牙槎凹凸尺寸不宜小于 60mm。 4.管理人员加强过程检查及验收工作，验收不合格禁止下道工序施工。 5.马牙槎设置可参考现行相关图集如：GB50203-2011 P24 第 8.2.3 条相关规定。

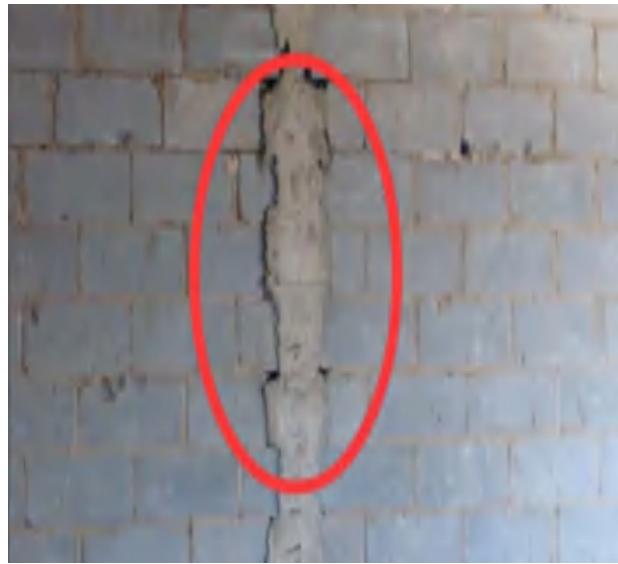
4.13 构造柱漏浆

现象和问题	问题图片	原因	防治措施
构造柱漏浆 面层不平整

<ul style="list-style-type: none">1.技术交底不清楚。2.模板加固措施不到位，浇筑过程中模板跑位导致跑浆。3.构造柱封模前未粘贴双面胶封堵交界处缝隙。	<ul style="list-style-type: none">1.加强技术交底工作。2.构造柱模板采用对拉丝杆进行加固。3.构造柱封模前，墙上须沿构造柱边界贴双面胶。

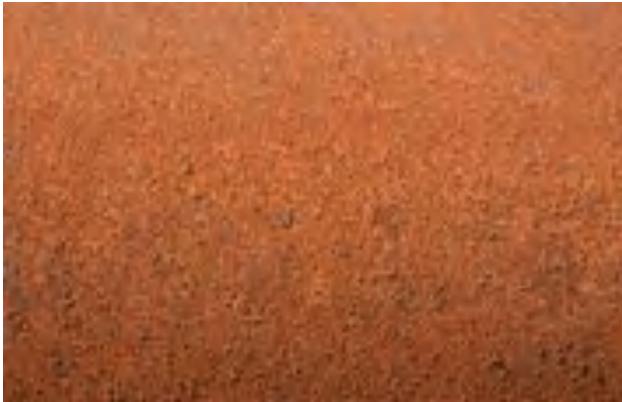
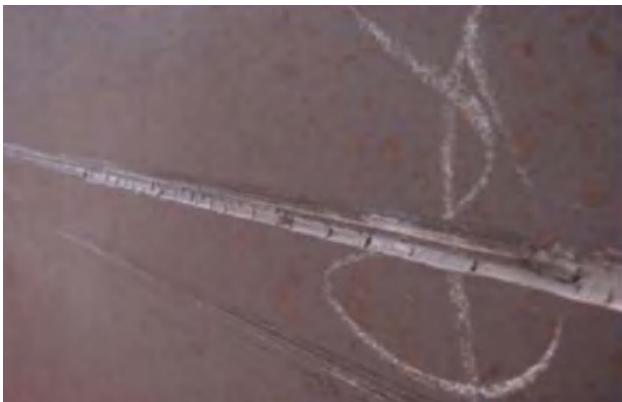
5.1 构件表面锈蚀、划痕

现象和问题	问题图片	原因	防治措施
钢材表面锈蚀，划痕

<p>1.钢材轧制后堆放保管不当，长期受潮，露天堆放，受日晒雨淋或所处空气中腐蚀性强的环境条件而产生氧化反应造成锈蚀。</p> <p>2.制作、安装和矫正过程中造成的钢材表面伤痕。</p>	<p>1.把好原材料入库前的检验关。</p> <p>2.凡是在控制范围内的缺陷，可采用打磨等措施作修补，超标的材料，应拒绝使用。</p> <p>3.重视材料的保管工作，钢材堆放应注意防潮，避免日晒雨淋，对长期露放不用的钢材宜作表面防腐处理。</p> <p>4.在制作、安装过程应加强机工具的正确使用，对产生的划痕和吊痕可采用补焊后打磨进行修整。</p>

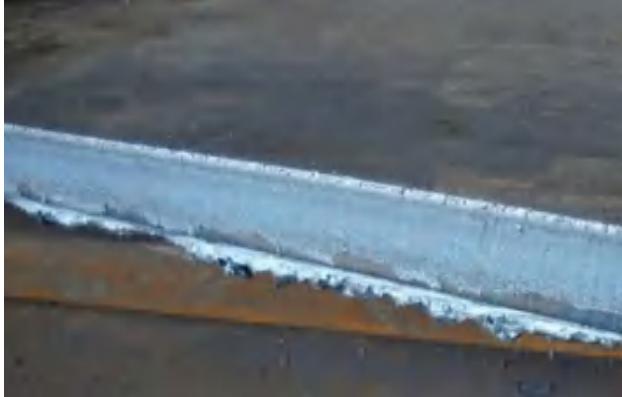
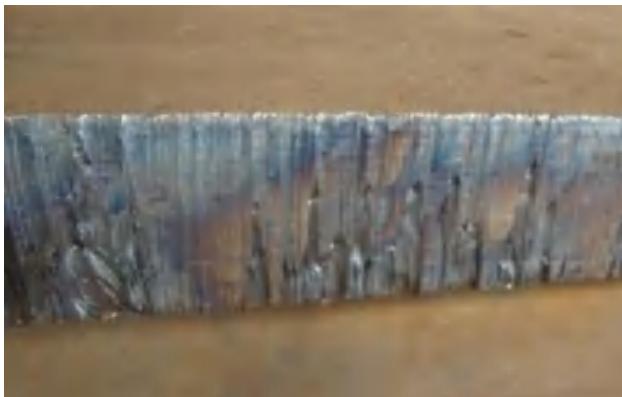
5.2 切割飞边、毛刺、氧化铁、缺棱、锯齿

现象和问题	问题图片	原因	防治措施
切割后出现飞边、毛刺、缺棱、锯齿等问题

<p>1.切割速度、风线角度、割嘴或氧气压力不当。</p> <p>2.未及时清理切割后的问题。</p> <p>3.钢板表面锈蚀严重，且未做预处理。</p>	<p>1.严格按照工艺要求调整设备及工艺参数。</p> <p>2.选用合适割嘴，切割前准确调整风线角度。</p> <p>3.切割时根据钢板厚度来调整火焰大小。</p> <p>4.切割完成后及时清理氧化铁等杂质。</p> <p>5.作业平台保持水平。</p> <p>6.出现质量问题及时补焊打磨。</p>

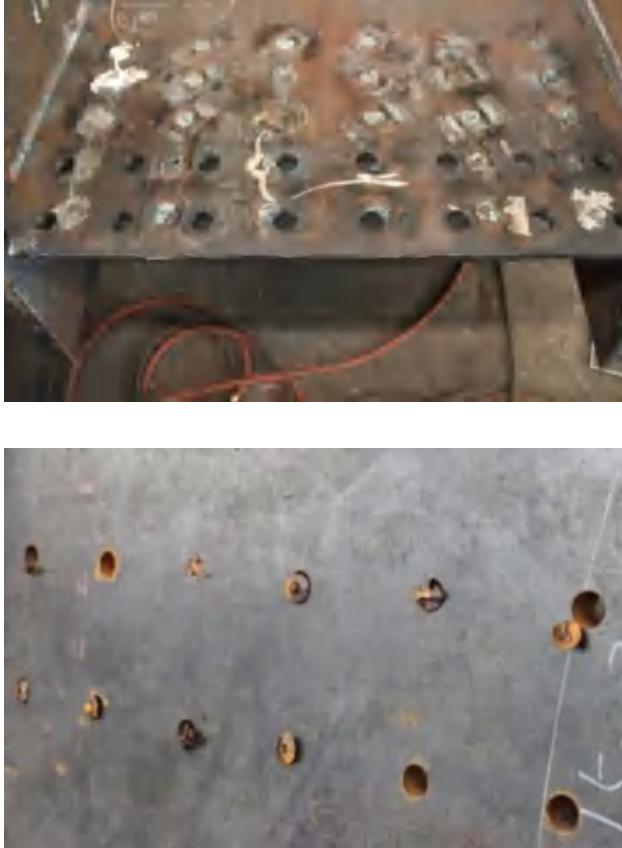
5.3 制孔定位错误、成孔粗糙

现象和问题	问题图片	原因	防治措施
制孔定位错误，产生铁屑、毛刺，成孔质量差

<p>1.未在钻孔中心上敲打样冲、样冲敲打位置错误。</p> <p>2.钢板重叠钻孔时未对准基准线。</p> <p>3.零件板重叠放置过厚、未夹紧；平台或零件表面不平。</p> <p>4.磁力钻吸力不够。</p> <p>5.钻头切削刀磨制不到位，锋角、后角、横刃斜角没按规定磨好。</p>	<p>1.充分做好生产前的准备工作，磨好钻头；熟悉工艺及验收标准；按照要求及时进行自检，发现问题及时纠正。</p> <p>2.保证钢板重叠钻孔时的基准线。</p> <p>3.批量零件板钻孔时应采用钻模。</p> <p>4.多层板钻孔时，应采取有效措施防止窜动。</p> <p>5.磨好钻头，切削时注入充足的冷却液。</p> <p>6.切削后及时将毛刺、铁屑等处理干净。</p> <p>7.孔偏离的情况主要出现在侧向钻孔时，可选用强磁力座钻操作，或采用套模钻孔，或先用手持电钻钻出4mm引孔，然后再用磁力座钻扩孔。</p> <p>8.在设计允许的前提下，用手工绞刀绞孔，以纠正粗糙度、孔径、椭圆度、孔距、孔中心线垂直度不符合要求等缺陷；当设计不同意时，应按焊接工艺要求用焊接方法补孔、磨平、探伤合格后重新画线、重新钻孔或用套模钻孔，严禁塞物进行表面焊接。</p>

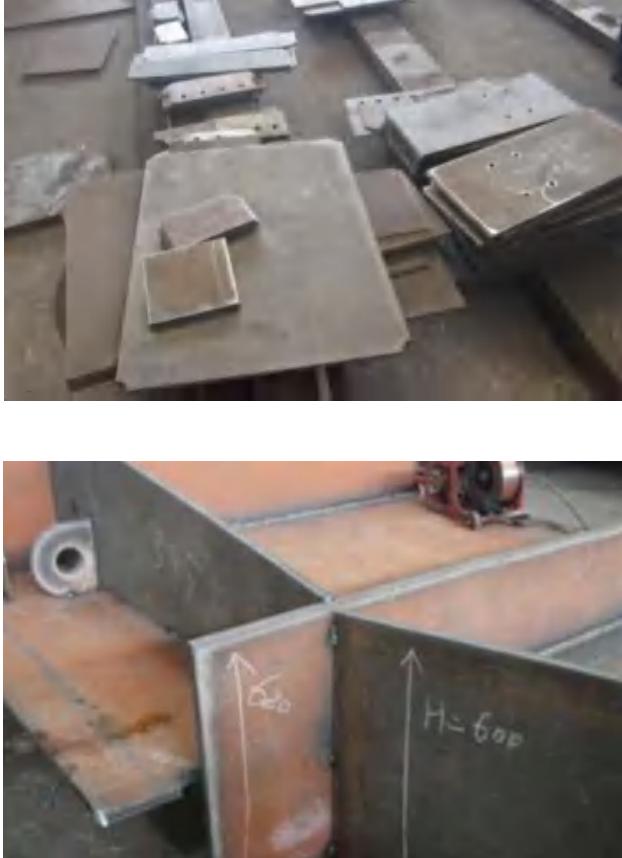
5.4 零部件尺寸偏差大

现象和问题	问题图片	原因	防治措施
零部件尺寸偏差过大

<p>1.放样、号料过程中对工艺不熟悉，错误提供样板（样杆）或号料误读尺寸线。</p> <p>2.工艺要求出错，技术交底或文件不清。</p> <p>3.量具未经计量检定，长度读数误差较大，或计量调整方法有误，长距离测量量具力度过大或过松。</p>	<p>1.开工前应做技术工艺内容交底，明确加工要求。</p> <p>2.编制工艺文件应考虑零部件的关系，加工要求、板厚处理等各种因素。</p> <p>3.应认真作业加强工艺文件的审查，加强制作过程中的自检和互检。</p> <p>4.量具应计量合格，正确进行计量值修整，对长距离测量应使用弹簧秤测量。</p>

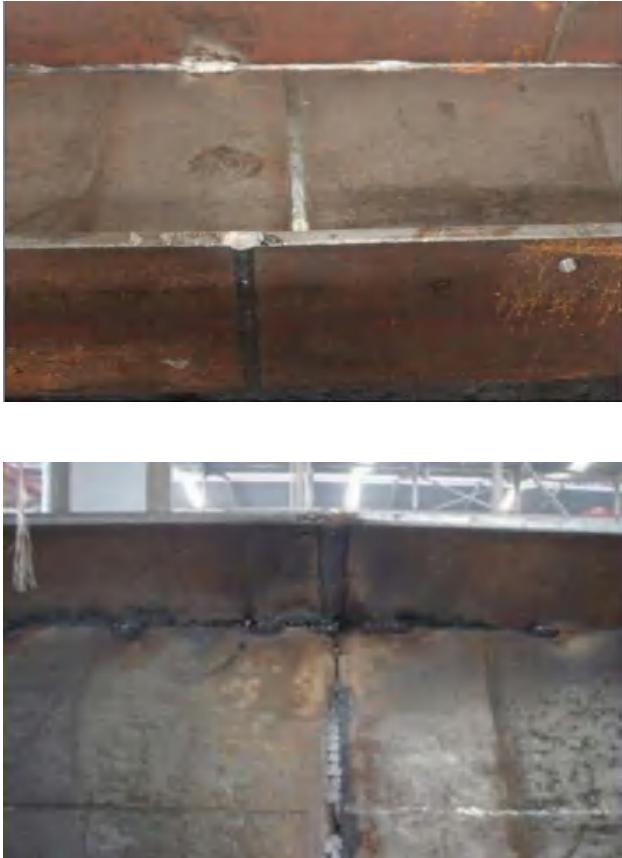
5.5 焊缝位置不当

现象和问题	问题图片	原因	防治措施
对接焊缝未错开

<p>1.工艺排版未考虑板材对接翼板与腹板错开 200mm 以上。</p> <p>2.车间拼接中板材方向位置错误。</p>	<p>1.工艺排版应遵守相关标准。</p> <p>2.严格按照设计要求和工艺规范进行组装。</p>

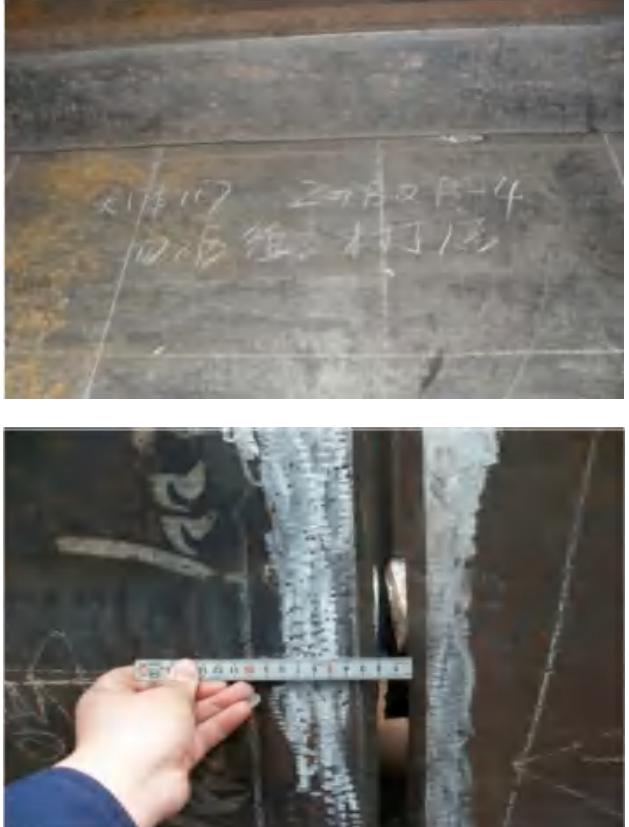
5.6 组装未打磨、间隙过大

现象和问题	问题图片	原因	防治措施
组装位置未打磨，组装间隙过大

<p>1.作业人员未按工艺要求，在组装前对组装位置进行清理。</p> <p>2.组装操作不够精细，如划线、切割超差或零件未预矫。</p> <p>3.零部件加工尺寸超差。</p>	<p>1.画线前，翼板与腹板 T 接部位、腹板两侧每边 30~50mm 范围内的铁锈、毛刺、油污应清除干净。</p> <p>2.加强工艺交底培训，强化过程监督。</p> <p>3.精心画线、切割、组装。</p> <p>4.组装前，对零部件的尺寸进行检查。</p> <p>5.装配位置不应塞垫焊丝、焊条等杂物。</p>

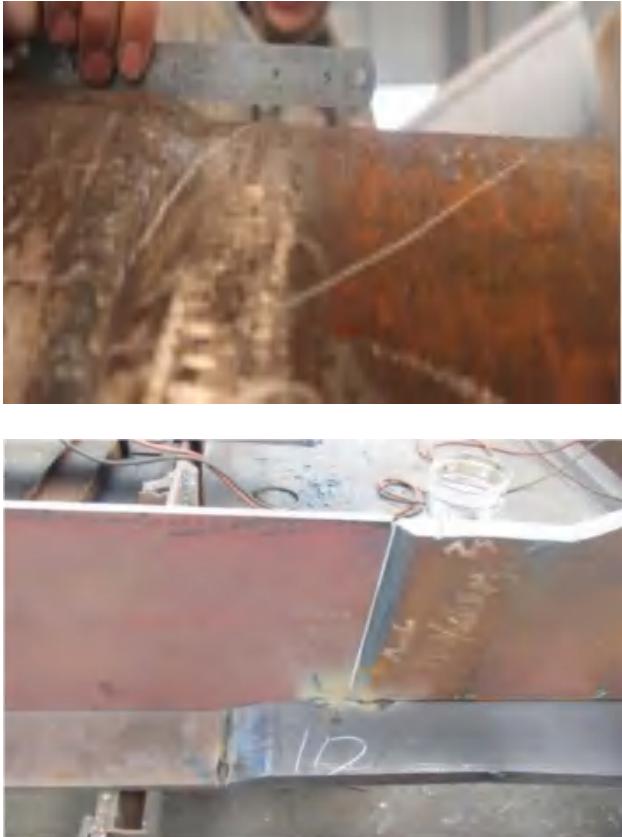
5.7 组装错边

现象和问题	问题图片	原因	防治措施
组装错边较大，组装顺序不当

<ul style="list-style-type: none">1. 对接位置截面尺寸超差。2. 对接缝未焊完即进行组装。3. 未按照工艺顺序组装。	<ul style="list-style-type: none">1. 组装前应对圆管进行校正，直径及圆度偏差应符合规范要求。2. 组装时注意对接处的调整，确保对接错边符合标准。3. 应先将对接焊缝焊完再进行组装。4. 严格按照工艺要求进行组装。

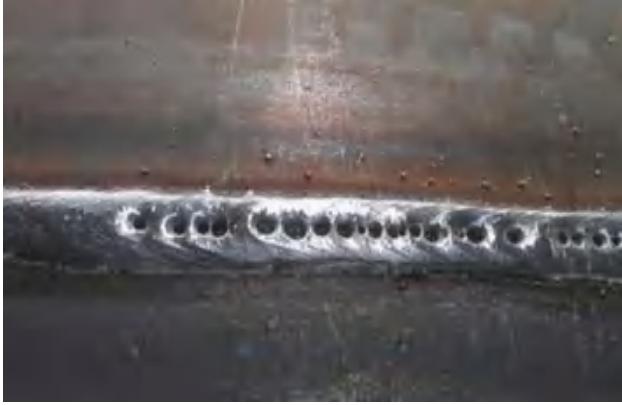
现象和问题	问题图片	原因	防治措施
气孔

<p>1.坡口及其周边一定范围内有油迹、锈斑、水渍、污物等。</p> <p>2.焊剂未烘干，含水率过大；保护气体纯度不足或风力过大，无法形成保护。</p>	<p>1.厚工件焊前规范预热，注意保温，严格控制层间温度。</p> <p>2.注意焊前坡口及周边清理，正确执行焊接工艺参数。</p> <p>3.严格按照要求对焊剂进行烘焙，及时更换保护气体，加设防风措施。</p>
咬边

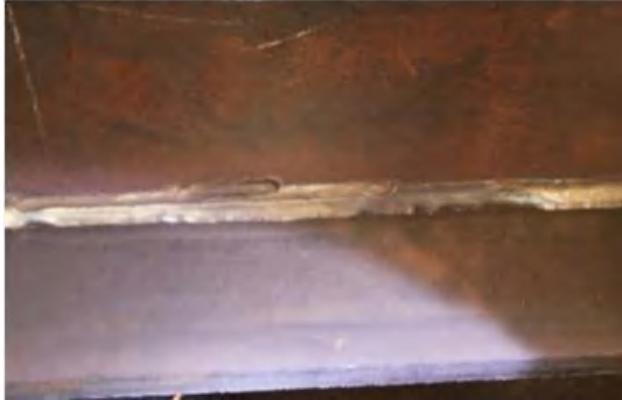
<p>1.焊接电流太大，焊接速度太慢，电弧长度太长。</p> <p>2.焊条或焊丝偏离焊缝中心。</p>	<p>1.根据工件厚度正确使用焊接工艺参数。</p> <p>2.焊丝（焊条）角度要正确。</p>

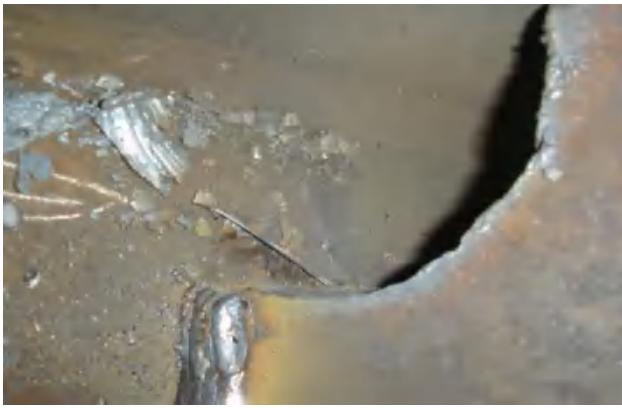
现象和问题	问题图片	原因	防治措施
焊缝未包角

1.未遵循工艺要求，进行包角焊。 2.未选用适宜测量工具。	1.焊接时应对柱、梁的加劲板或牛腿焊缝转角处包角。 2.加强工艺培训交底，强化过程监督。 3.转角处引弧，使转角焊缝自然圆滑过渡，保证了焊接质量。 4.使用反光镜进行目视检查。
裂纹

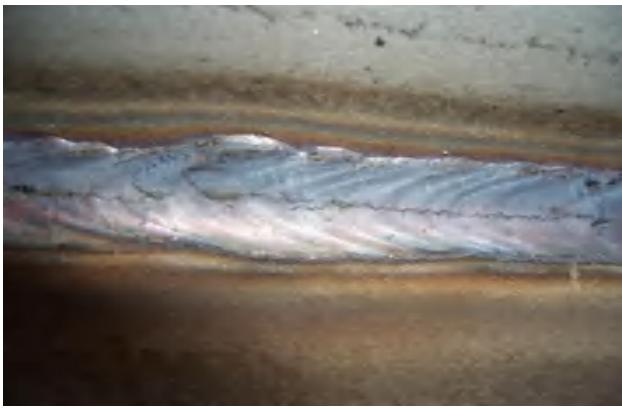
1.厚工件施焊前预热不到位，温度控制不严。 2.焊丝焊剂的组配对母材不合适（母材含碳过高、焊缝金属含锰量过低）。 3.焊接中执行焊接工艺参数不当（如：电流大，电压低，焊接速度太快）。 4.为加快进度而任意减少焊缝的道数。	1.表面裂纹如很浅，可用角向砂轮将其磨去，磨至能向周边的焊缝平顺过渡，向母材圆滑过渡为止； 2.厚工件焊前要预热，并达到规范要求的温度。厚工件在焊接过程中，要严格控制层间温度。 3.焊材的选用与被焊接的钢材（母材）相匹配。 4.焊材应按规定烘焙、保温。 5.无损检测检测出的裂纹，应按焊接返修工艺要求做返修焊补。

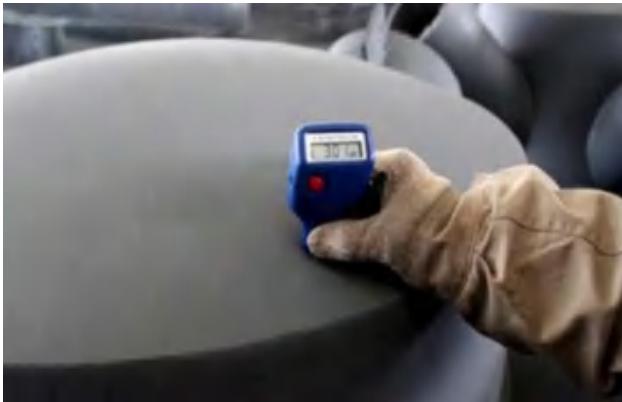
现象和问题	问题图片	原因	防治措施
漆膜厚度超差

1.未了解构件涂装设计要求。 2.操作技能不足，涂装角度不当。	1.涂装前清理构件表面灰尘、杂质，涂料充分搅拌均匀。 2.涂装过程中用湿膜测厚仪控制湿膜厚度。 3.油漆全干后进行干膜厚度的测量。
流挂

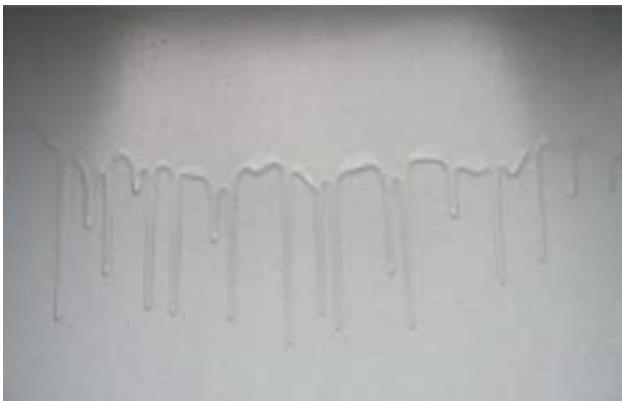
1.涂料过厚；喷涂压力过大或涂料流量过大。 2.溶剂添加过量，改变涂料的特性；涂料存在质量问题。	1.调整喷涂压力和喷嘴。 2.溶剂添加应适量，溶剂加入涂料后充分搅拌。 3.用刷子除去还处于湿润状态的涂层上的条状凸起。 4.对涂料进行入场验收检查，合格后使用。

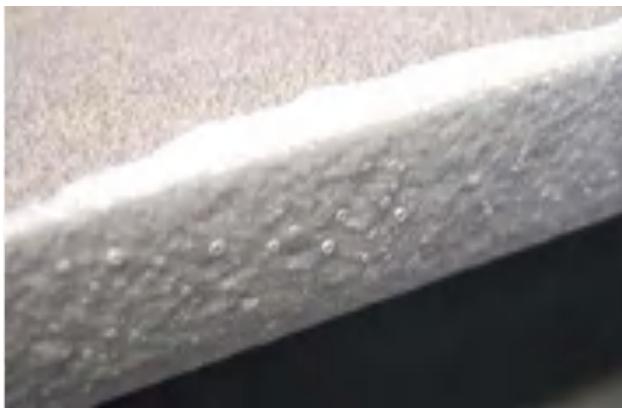
现象和问题	问题图片	原因	防治措施
起泡

<p>1.涂料搅拌时，混入了空气，搅拌后立即喷涂。</p> <p>2.高温天气，溶剂加量错误且挥发快或涂料中含有水分。</p>	<p>1.构件表面除锈彻底，加强对除锈构件表面的清理工作。</p> <p>2.涂料搅拌后应予一定的熟化时间，以释放涂料内空气。</p> <p>3.在现场技术人员指导下，加入适当的挥发较慢的溶剂，操作方法遵照产品说明书的要求。</p>
橘皮

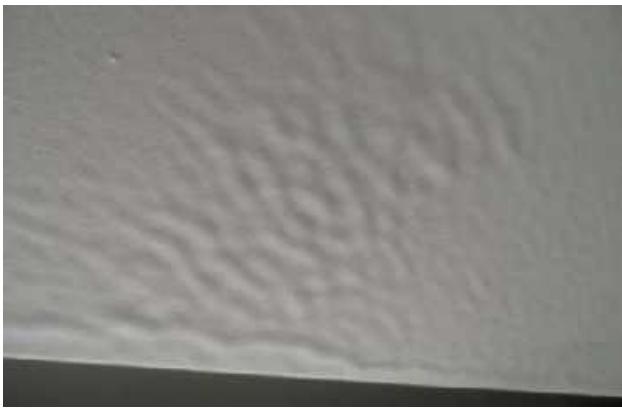
<p>1.涂料本身粘度过高或缺乏“流动性”。</p> <p>2.溶剂添加错误。</p> <p>3.冬季施工时，涂料本身温度过低。</p>	<p>1.添加适量溶剂降低涂料粘度。</p> <p>2.冬季施工时确保涂料温度，不宜过低。</p> <p>3.出现橘皮，及时清理干净再重新涂装橘皮部位。</p>

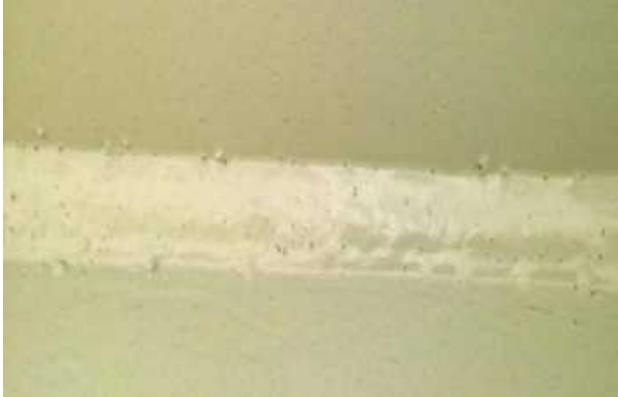
现象和问题	问题图片	原因	防治措施
针眼

<p>1.涂料搅拌时，混入了空气，搅拌后立即喷涂。</p> <p>2.高温天气，溶剂加量错误且挥发快或涂料中含有水分。</p>	<p>1.构件表面除锈彻底，加强对除锈构件表面的清理工作。</p> <p>2.涂料搅拌后应搁置一定时间进行熟化，释放涂料内空气。</p>
龟裂

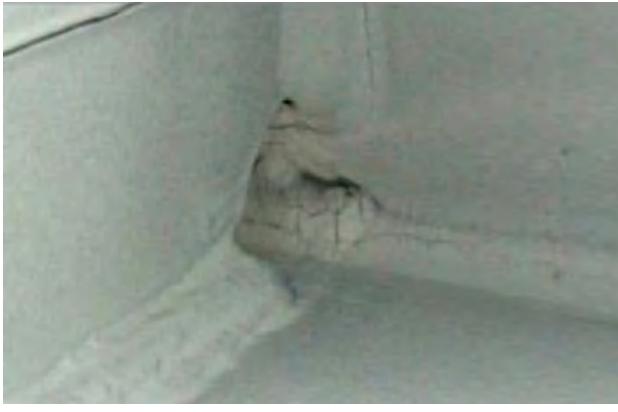
<p>涂层过厚，表面已干燥固化，内部却还在固化过程中。</p>	<p>1.对粗糙度要求较高的涂料，对钢材表面进行喷射处理。</p> <p>2.涂层超过最大间隔期时，被涂面应经拉毛处理再涂装。</p> <p>3.已经出现的龟裂应先铲除剥离涂层，再拉毛涂装。</p> <p>4.按涂料工艺性能，保证技术间隙时间，底层干燥后方可后续层涂料施工。</p>

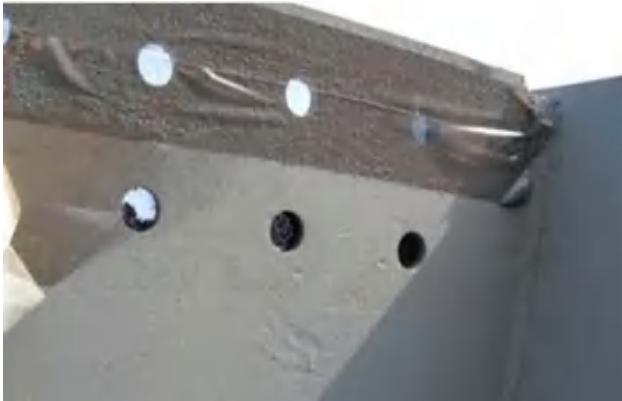
现象和问题	问题图片	原因	防治措施
误涂、漏涂

<p>1.未掌握构件表面涂装要求。 2.施工时不涂装的表面的覆盖材料破损或散落。</p>	<p>1.了解涂装要求，提高操作技能。 2.对漏涂的进行补涂；对误涂的钢材表面应清除干净。 3.涂装时发现隐蔽覆盖材料破损或散落，应及时修整。</p>

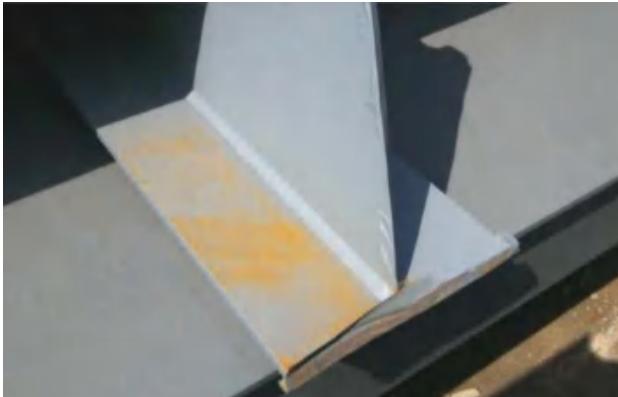
现象和问题	问题图片	原因	防治措施
返锈

<p>1.除锈不彻底未达到设计和涂料产品标准的除锈要求。</p> <p>2.构件表面存在残余的氧化皮或点蚀。</p>	<p>1.涂装前应严格按涂料产品除锈标准要求、设计要求进行基层处理。</p> <p>2.对残留的氧化皮应返工，重新做表面处理。</p> <p>3.控制除锈时的环境湿度条件，除锈后及时涂装（4h内）。</p>
损伤

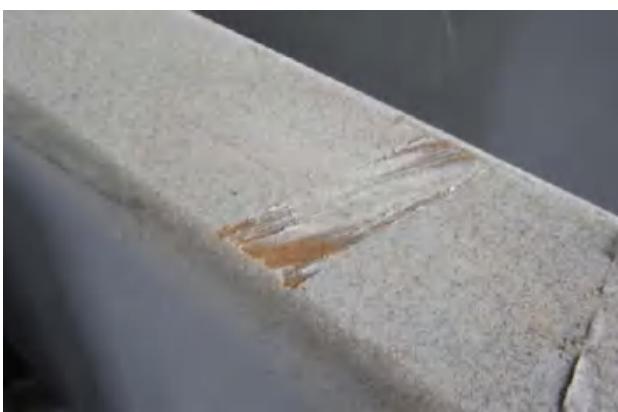
<p>1.未注意对漆膜的保护。</p> <p>2.吊装、运输过程中，吊钩钢索划伤漆面。</p>	<p>1.油漆构件宜采用橡胶垫块等柔性材料保护后进行吊装。</p> <p>2.转运过程中轻起轻放，避免磕碰。</p>

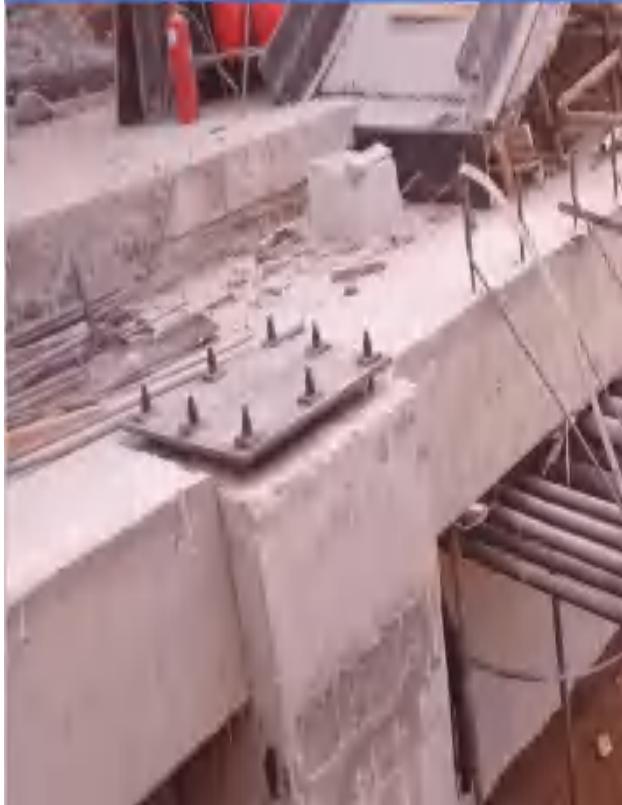
5.10 预埋件偏位

现象和问题	问题图片	原因	防治措施
钢结构预埋件偏位

<p>1.预埋件安装加固不牢。 2.埋件中心位置计算错误。 3.混凝土浇筑过程中，振捣时距预埋件过近或紧贴预埋件振捣。 4.埋件位置检查时，板面不平整，检查结果存在误差。 5.混凝土浇筑过程中，外力作用造成预埋件移动。</p>	<p>1.埋件安装技术交底中加固措施描述清楚，并让工人理解掌握。 2.混凝土浇筑技术交底中有对预埋件位置混凝土振捣注意事项进行描述，并让工人了解。 3.预埋件中心位置计算后需进行验证合格方可进行现场放线。 4.预埋螺栓、铁件等必须固定良好，必要时可增加构造措施，如加设螺栓架，加钢筋支撑等。 5.埋件与模板之间采用双面胶或其他措施进行填充，防止混凝土浆进入埋件表面造成埋件内陷。 6.浇筑过程中防止对预埋件的碰撞，同时，安排人员及时对预埋件位置进行跟踪、检查，发现问题应及时处理；混凝土没有达到规定的强度时，不得进行预埋件下道工序的作业。</p>

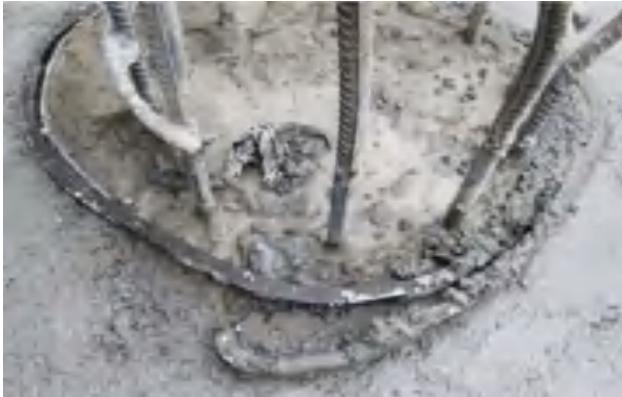
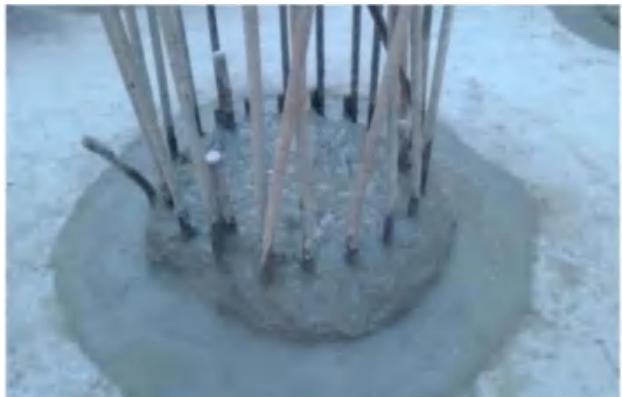
1.1 桩头渗漏

现象和问题	问题图片	原因	防治措施
桩头渗漏

<p>1. 桩芯混凝土浇筑不密实。</p> <p>2. 灌注桩桩头未修补平整、桩头周边未设置防水附加层，未做防水加强处理，桩头渗透结晶防水层厚度不足。</p> <p>3. 承台/底板浇筑前，桩头钢筋未安装遇水膨胀止水环。</p>	<p>1. 将桩芯浮渣清理干净，采用标准模具，比钢筋混凝土桩高一个等级的细石混凝土进行补高/找平。</p> <p>2. 桩顶及四周涂刷水泥基防水材料，桩周围垫层表面涂刷宽度不小于 200mm，基础底板防水材料与桩周围接缝处设附加层，防水与桩周用柔性防水材料密封。</p> <p>3. 承台/底板浇筑前，桩头的钢筋根部必须安装遇水膨胀止水环。</p>

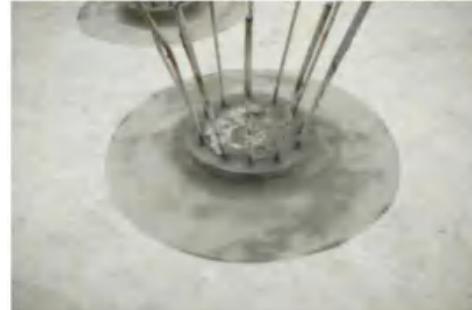
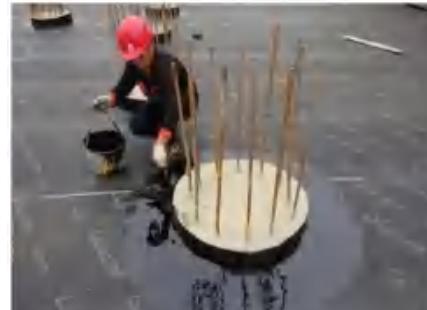
<p>桩顶及四周涂刷水泥基防水材料</p> <p>桩周围接缝处用防水油膏密封</p>

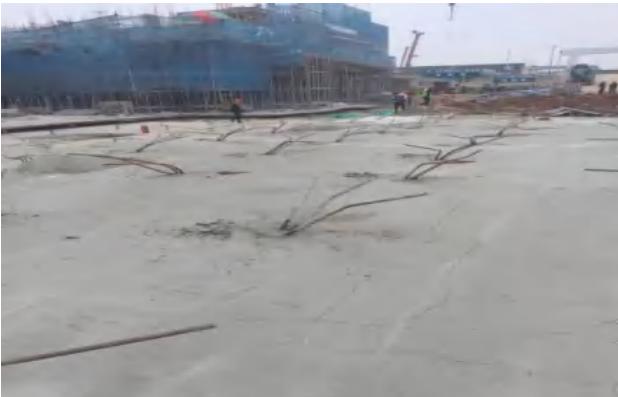
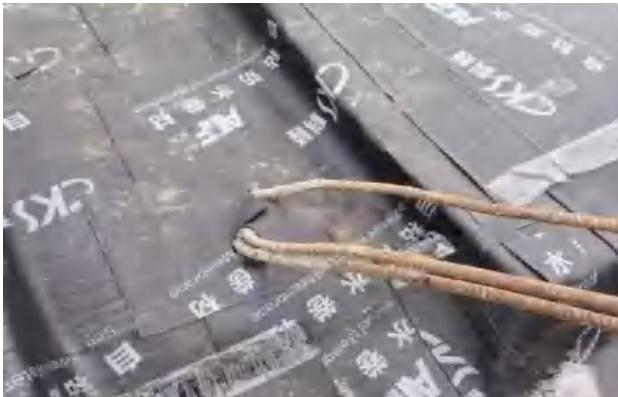
1.2 抗浮锚杆渗漏

现象和问题	问题图片	原因	防治措施
锚杆根部渗漏

<p>1. 抗浮锚杆机械反复碾压，未进行调直、弯折。</p> <p>2. 未按照图纸节点进行防水加强。</p>	<p>1. 抗浮锚杆宜在挖至基底标高以上 200~300mm 时进行施工，锚杆施工后进行人工捡底，禁止机械反复碾压，后续施工时应对抗浮锚杆采取必要的保护措施，不得损害锚杆结构。</p> <p>2. 抗浮锚杆注浆达到设计要求强度，防水施工前应利用液压弯折机弯折锚杆。</p> <p>3. 基础垫层施工时，抗浮锚杆接头处做成 50mm 反 R 角。</p> <p>4. 施工防水卷材时，抗浮锚杆接头处应按照设计节点要求进行施工，设置膨胀止水圈及防水卷材附加层，并用柔性防水材料封闭灌满。</p>

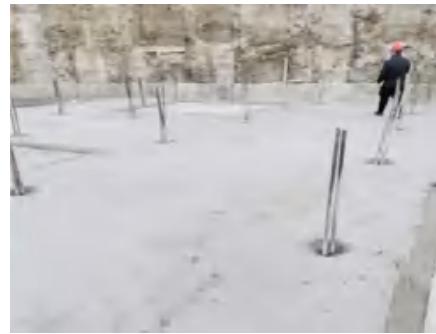
抗浮锚杆接头处理

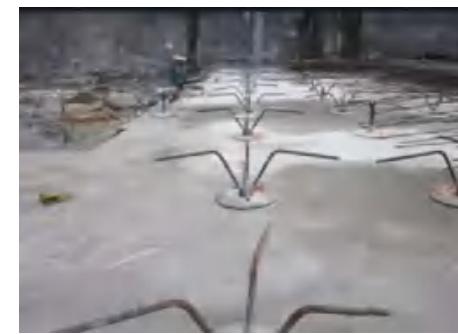
大面抗浮锚杆弯折成形

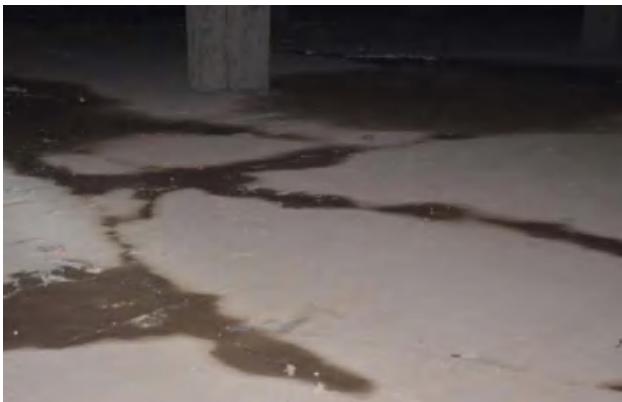
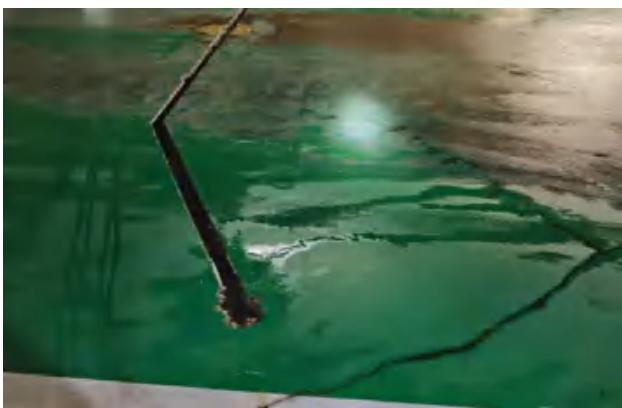
现象和问题	问题图片	原因	防治措施
底板开裂渗漏

<p>1. 混凝土浇筑前，未将地下室水位降至底板以下 500mm。</p> <p>2. 底板混凝土浇筑时，出现结构冷缝或振捣不密实。</p> <p>3. 施工缝、后浇带部位未按照设计及规范要求处理到位，造成渗漏。</p> <p>4. 大体积混凝土浇筑后，未及时养护，出现温度裂缝，造成渗漏。</p>	<p>1. 混凝土浇筑前做好降水措施，地下水位应降至底板以下 500mm。</p> <p>2. 底板混凝土要一次性浇筑成型，不得中途停止浇筑（遇特殊情况中途须停止浇筑，混凝土间搭接必须在初凝前完成）以免出现冷缝，如底板面积过大需分开浇筑时，可按设计图纸要求利用后浇带作为施工缝。</p> <p>3. 严格按专项方案浇筑振捣混凝土，不漏振、不过振等，确保混凝土全部振捣密实、有效。</p> <p>4. 可采取在后浇带处预留企口槽或采用预埋止水钢板和止水条的方法避免该处渗漏。</p> <p>5. 大体积混凝土在施工及养护过程中，须采取适当措施以防止出现温差裂缝。</p>
