四川省建筑工程 常见质量问题防治手册

(土建篇)

四川省住房和城乡建设厅
2023年11月

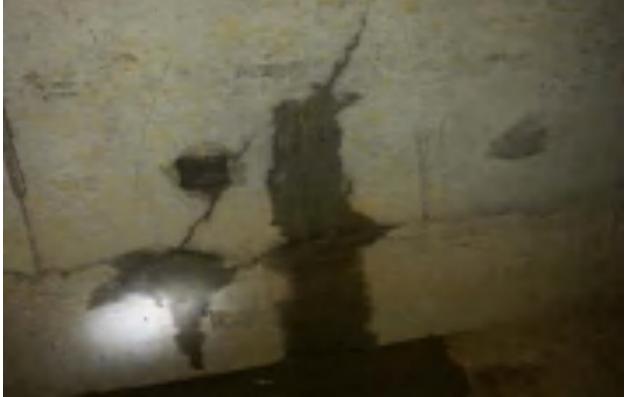
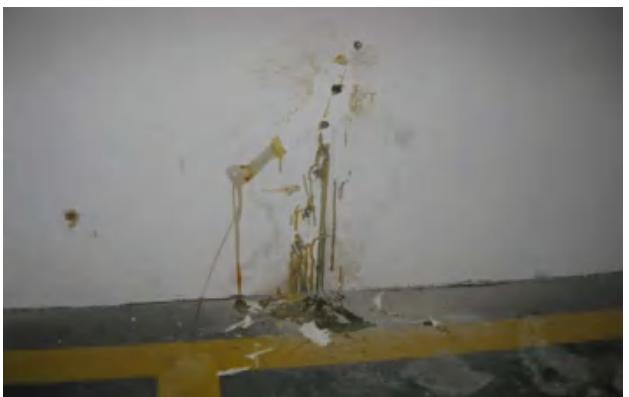
侧墙开裂渗漏

<ol style="list-style-type: none">1. 地下室地理位置较低，地下水位高，在雨季地下室渗漏水现象较多。2. 施工缝处理不到位，振捣不密实、漏振，形成孔眼，混凝土接头产生收缩，造成新旧混凝土不能紧密结合或在接头处出现蜂窝。3. 由于地基沉降不均引起结构局部开裂。4. 夏季浇筑混凝土或在昼夜温差过大的季节浇筑混凝土，容易使混凝土产生不均匀的温度应力，墙体产生裂缝后，地下水、雨水均容易从裂缝进入。	<ol style="list-style-type: none">1. 地下室侧墙施工前，地下室应保持连续降水。2. 施工缝在继续浇筑混凝土之前，应将其表面凿毛，清除浮浆杂物，用水冲洗干净，保持湿润，对于水平施工缝，应再铺上一层 20~30mm 厚与混凝土同成分水泥砂浆，水平施工缝应留在高出底板不小于 300mm 的墙体上。3. 线管接头应严密牢固，线管排列间距应大于 3 倍管径，且不小于 50mm，并应沿线管在墙厚和竖直方向上固定，固定点间距不宜大于 1m。4. 混凝土拆模后应不间断洒水养护 14 天，后浇带部位养护 28 天以上。
--------	---	--	--

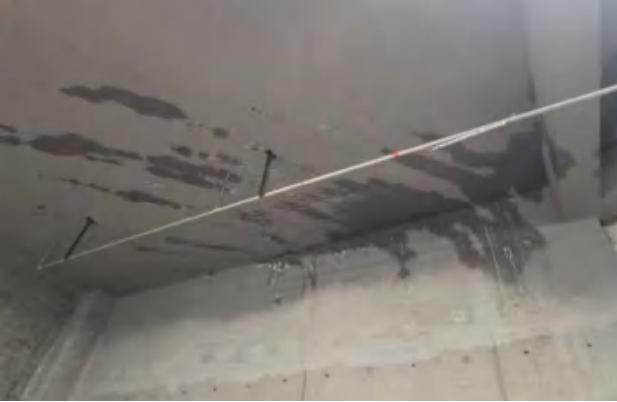
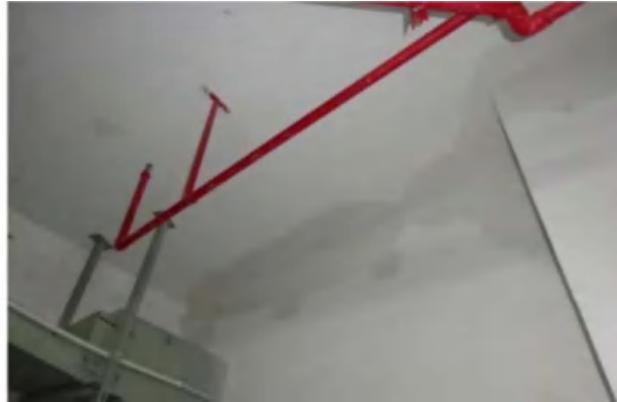
顶板开裂渗漏

<ol style="list-style-type: none">1. 拆模时间过早，结构开裂渗漏。2. 地下室顶板上方堆放材料超过设计允许值，且未采取加固措施。3. 当地下室顶板作为运输通道、钢筋加工房、施工电梯基础时，未采取加固措施或提前拆除后回顶。4. 顶板结构开裂，防水施工前未进行结构闭水试验。5. 覆土回填时，局部堆土过高或重车碾压，造成顶板开裂渗漏。	<ol style="list-style-type: none">1. 严格控制现浇板拆模时间，混凝土同条件养护试块达到规范规定的强度值后方可拆除支撑系统。2. 合理布置地下室顶板上方的材料堆场，堆放荷载不得超设计允许值。3. 当地下室顶板作为施工运输通道、钢筋加工房或施工电梯基础时，施工单位应编制地下室顶板加固专项施工方案，并经设计单位复核。地下室顶板加固应与模板支设施工同步进行，严禁拆模后回顶加固。4. 防水施工前应进行结构闭水试验或雨天进行观察；防水卷材施工完成之后应进行蓄水试验，保证防水施工质量。5. 覆土回填时，应避免重车碾压或局部堆土过高。
--------	---	---	--

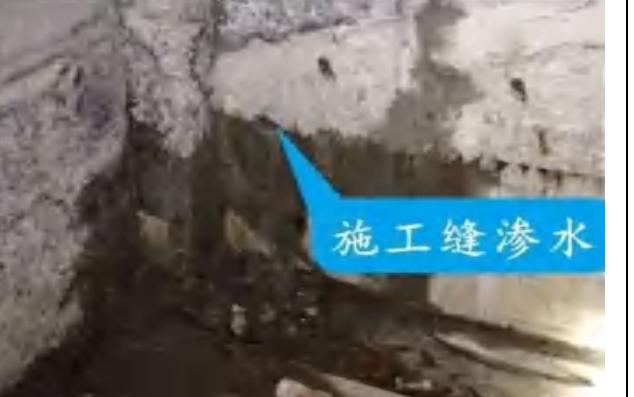
1.4 施工缝渗漏

现象和问题	问题图片	原因	防治措施
施工缝渗漏

<p>1. 结构施工缝位置设计不当，造成施工困难。 2. 施工缝处止水钢板焊接质量差。 3. 施工缝部位未按照规范要求施工，防水卷材施工质量较差，未设置附加层。</p>	<p>1. 地下室侧墙水平施工缝设置在距地下室底板的板面300mm~500mm之间。 2. 止水钢板厚度及宽度应满足设计要求，且搭接长度≥20mm，焊缝饱满，交圈设置，转角处宜采用成型钢板。 3. 混凝土浇筑前，应将施工缝处杂物、松散混凝土浮浆及钢筋表面的铁锈清理干净，在浇筑混凝土前浇水充分湿润施工缝处的混凝土，一般不宜少于24h，残留在混凝土表面的积水应予清除，确保新旧混凝土接触良好；浇筑混凝土时，先在施工缝处浇筑一层30mm~50mm厚与混凝土内成分相同的水泥砂浆后再浇筑混凝土。</p>

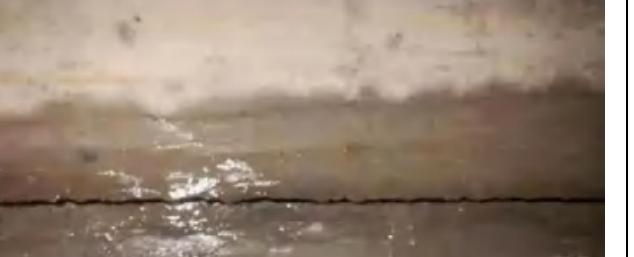
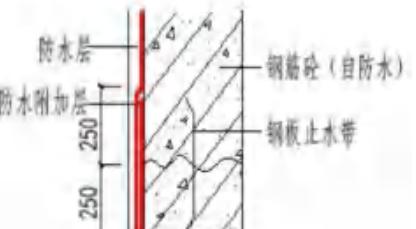
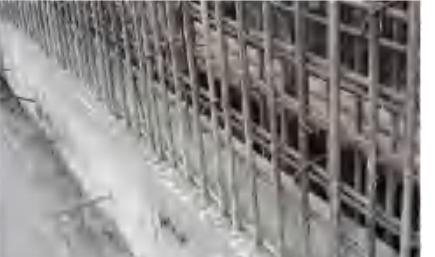
<p>施工缝凿毛、清除浮浆及杂物</p>

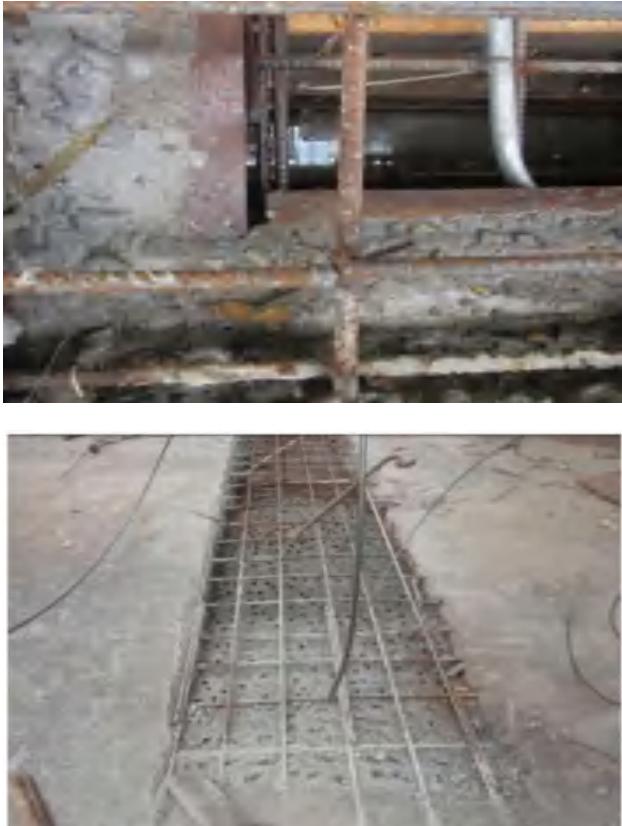
<p>后浇带渗漏</p>

<p>1. 止水钢板搭接长度不足，焊接质量差，止水钢板未交圈设置。 2. 附加层未按照规范要求设置，偷工减料。 3. 洞口周边未设置止水钢板，焊接质量不合格。 4. 后浇带区域模板支撑拆除后回顶。</p>	<p>1. 钢板止水带应居中安装；折翼必须朝向迎水面；钢板止水带应沿施工缝连续交圈设置，并采用搭接连接，搭接长度$\geq 20\text{mm}$，焊缝饱满。 2. 有箍筋的构件，箍筋在此处宜采取将箍筋断开，弯折 10d 以上与止水钢板焊接的工艺方法，转角宜采用成品转角止水钢板。 3. 后浇带应增设防水附加层，附加层外延 300mm；防水附加层选材及做法与地下室外墙防水做法相同。 4. 后浇带区域模板支撑宜设置独立支撑体系，不得拆除支撑。</p>

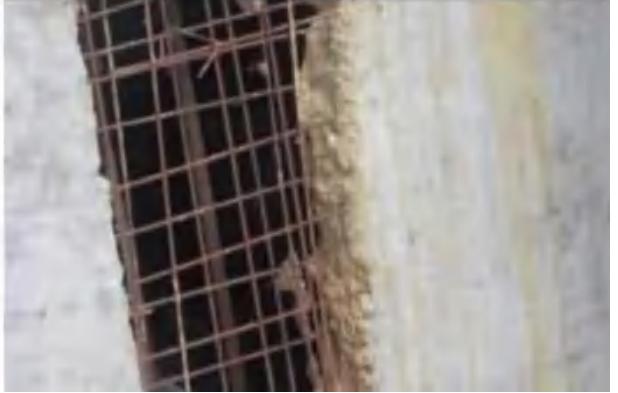
<p>后浇带钢筋成品保护及洞口防护</p>

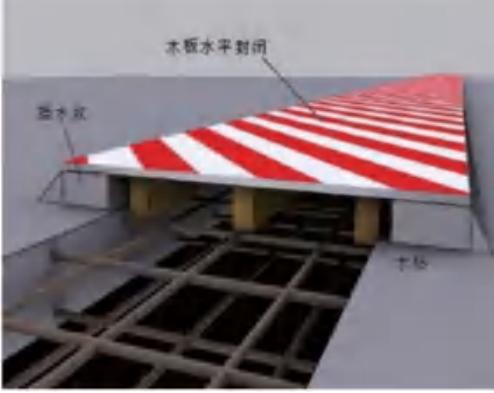
<p>后浇带独立支撑体系</p>

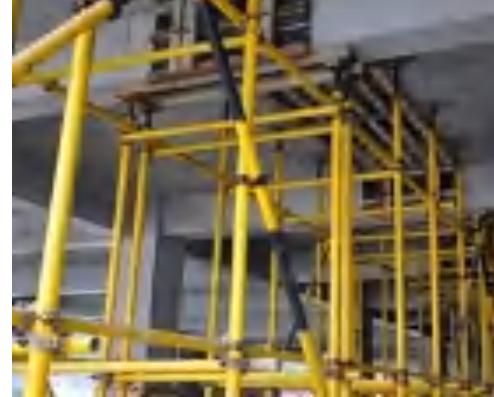
<p>外墙后浇带钢板止水带安装</p>

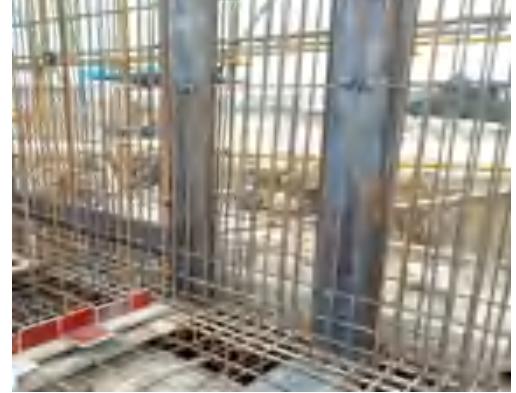
<p>后浇带浇筑封闭前基层清理及凿毛</p>

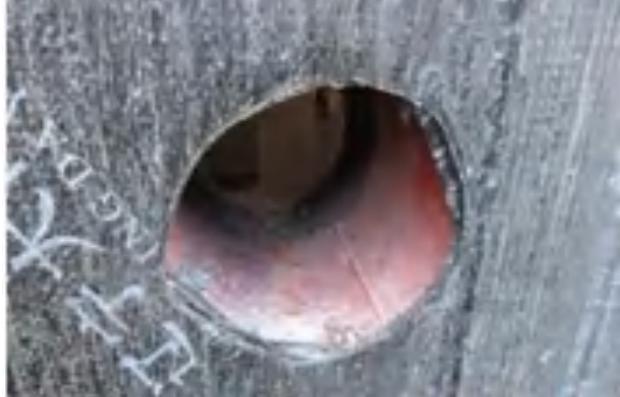
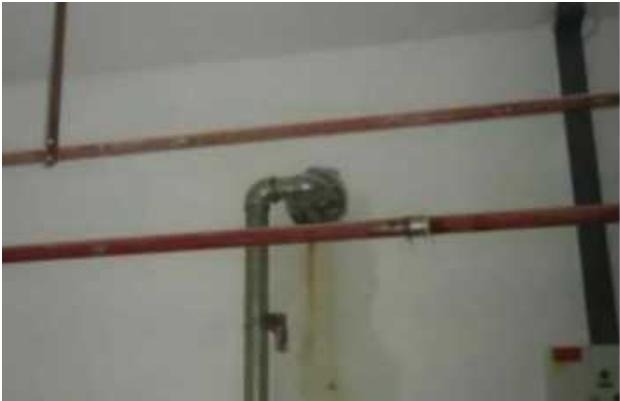
现象和问题	问题图片	原因	防治措施
穿墙套管 周边渗漏

<p>1. 套管止水翼宽度、厚度、焊缝质量不满足设计要求，四周混凝土浇筑不密实。</p> <p>2. 卷材收口做法不满足设计要求（未卷入）。</p>	<p>1. 靠室内套管一端可与外墙平齐，浇筑混凝土时该端口预留套管要用胶布等密封好，避免堵塞孔洞。靠室外套管应突出外墙不少于 200mm。</p> <p>2. 止水环与套管应连续满焊，止水环厚度应$\geq 5\text{mm}$。</p> <p>3. 穿墙管外侧防水层应铺设严密，不留接茬，且需增设防水附加层。防水层施工前，应将套管内表面清理干净；在迎水面一侧，沿穿墙管周边施工防水附加层，防水附加层向穿墙管及外墙周边各延伸不小于 250mm；当套管与结构面齐平设置时，防水层需卷入套管内部$\geq 50\text{mm}$。</p> <p>4. 套管内的管道安装完毕后，应在两管间嵌入内衬填料，端部用密封材料填缝。</p>

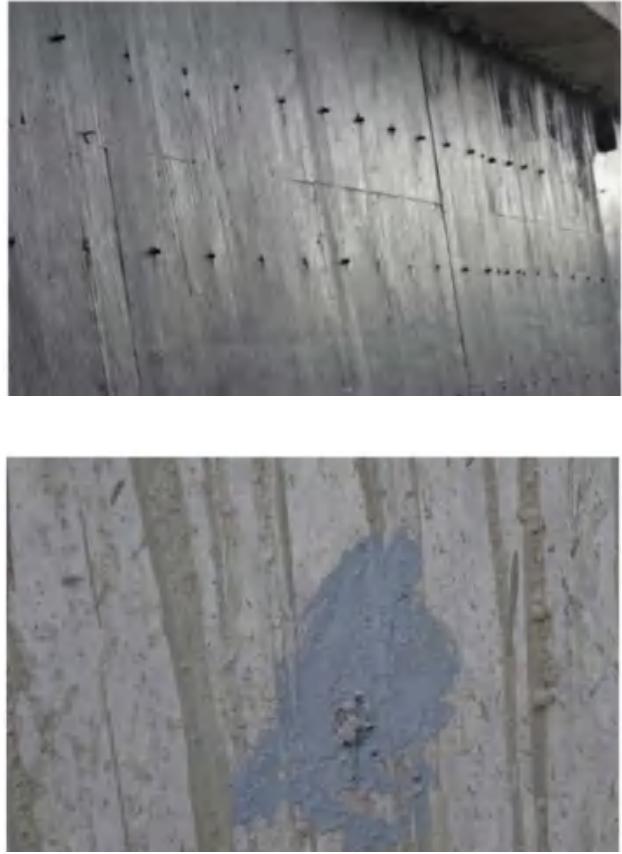
现象和问题	问题图片	原因	防治措施
止水螺杆处 渗漏

<p>1. 止水片厚度不合格及焊缝质量较差。</p> <p>2. 外露部分钢筋未处理到位，破坏防水层。</p> <p>3. 螺杆四周未修补平整，防锈漆涂刷不到位，造成渗漏、锈斑。</p>	<p>1. 选用合格的止水螺杆，加强材料进场验收管理，对止水片宽度、厚度、焊接质量不符合设计要求的材料作退场处理。</p> <p>2. 有防水要求的区域必须使用止水螺杆，合模前全数检查验收。</p> <p>3. 防水施工前，外露部分螺栓杆及钢筋必须清除，清除深度$\geq 15\text{mm}$ 保证墙面防水基层平整洁净。</p> <p>4. 螺杆头部应涂刷防锈漆，并采用聚合物防水砂浆修补平整。</p> <p>5. 宜采用三段式止水螺杆或带锥形塑料堵头的止水螺杆。</p>

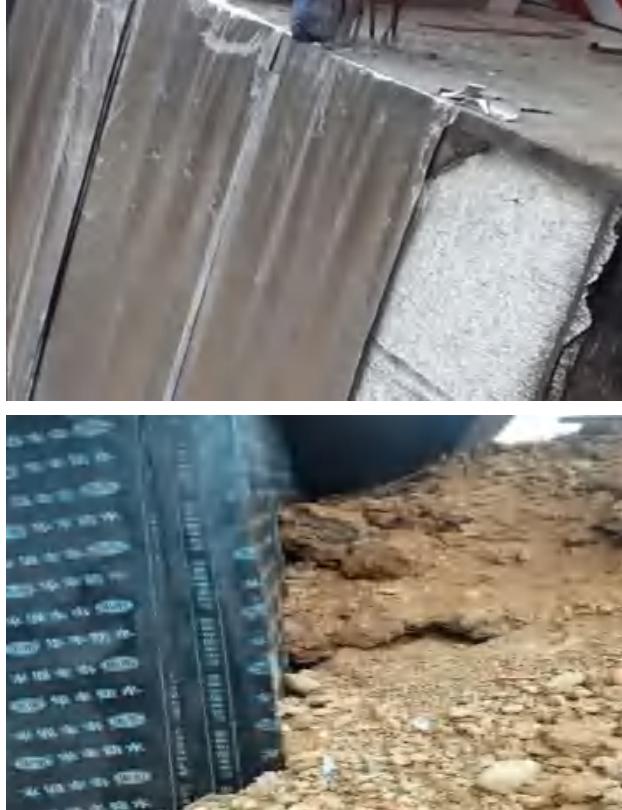
现象和问题	问题图片	原因	防治措施
防水层渗漏

<p>1. 基层不平整，清理不到位，阴阳角未设置 R 角，未做附加层。</p> <p>2. 防水卷材铺贴时未弹线，铺贴不顺直。</p> <p>3. 未严格按施工工艺进行施工，接缝处未压实。</p> <p>4. 收头工艺不合理。</p> <p>5. 防水层被破坏。</p>	<p>1. 干铺时基层应干燥，不得有气孔、凹凸不平及蜂窝麻面等缺陷，阴阳角处应为圆弧角，半径应大于 50mm，卷材铺贴时应注意搭接长度；防水附加层选材及做法与防水层相同，防水附加层应从阴角/阳角开始上翻/下延和水平延伸各不小于 250mm。</p> <p>2. 卷材铺贴前应按照卷材的宽度，留出搭接缝尺寸（卷材搭接宽度应符合相关规范要求，高分子卷材胶粘 80mm，单缝焊 60mm，改性沥青卷材胶粘 100mm，热熔及自粘 80mm），将铺贴卷材的基准线弹好，以便按此基准线进行卷材铺贴施工。</p> <p>3. 混凝土墙面施工时，应依照防水设计标高及位置预留相应防水收头凹槽，深度控制 20mm×80mm 左右。</p> <p>3. 防水卷材端头压入凹槽内，钢钉固定，间距不大于 400mm。</p> <p>4. 防水保护层应根据设计要求采用砖墙或挤塑聚苯板点粘，同时防水保护砖应根据基坑深度合理布置附墙柱，防水保护砖一次砌筑不宜超过 4m，宜采用分层分段砌筑。</p>

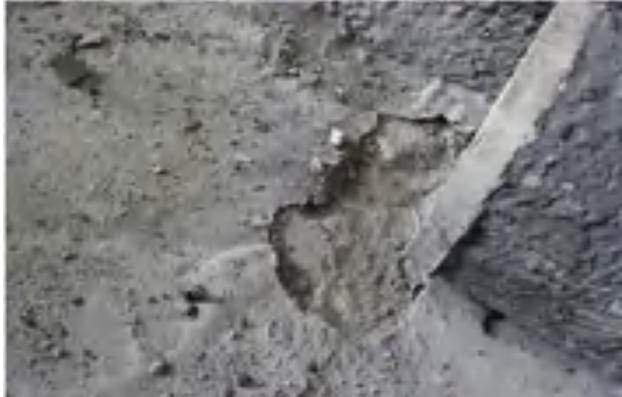
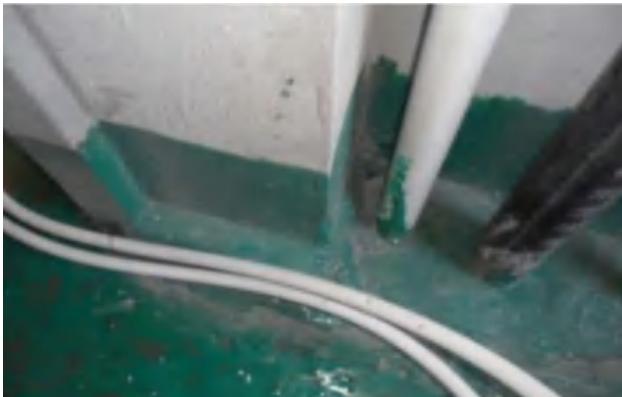
现象和问题	问题图片	原因	防治措施
涂膜破损，漏涂、少涂、沙眼、气泡等

<p>1. 基层处理不到位。</p> <p>2. 防水涂膜厚度及高度不符合设计要求、成品保护不到位。</p>	<p>1. 混凝土楼板浇筑必须随打随抹平；基层表面需修补平整、在四周墙根阴角处抹半径$\geq 20\text{mm}$ 小圆角，管线安装及地漏、烟风道、管根等部位封堵完成，做 24 小时结构闭水试验，发现渗漏需进行修补并验收合格。</p> <p>2. 闭水试验合格后，在管周、管井、地漏、阴角等部位施工防水附加层。防水附加层材料及做法与地面防水层相同，向墙高和水平方向各延伸 250mm。</p> <p>3. 防水层完工后将门口与地漏封堵，进行 24 小时闭水试验，做好闭水试验观察记录，如发现渗漏及时整改，直至再次闭水验收合格。</p> <p>4. 饰面层完成后最高点应比相邻房间完成面低 20mm。饰面层排水坡度和坡向必须正确，不得有倒泛水和积水现象。</p>

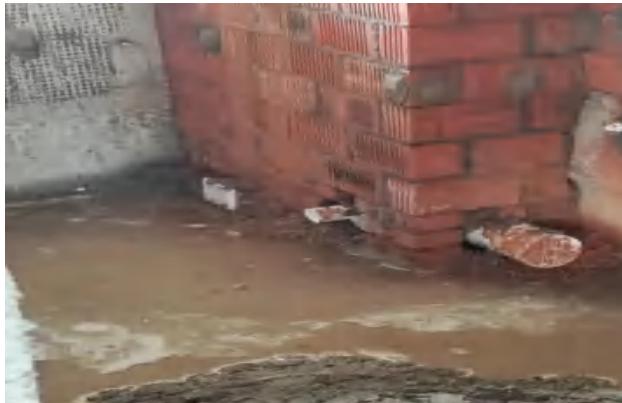
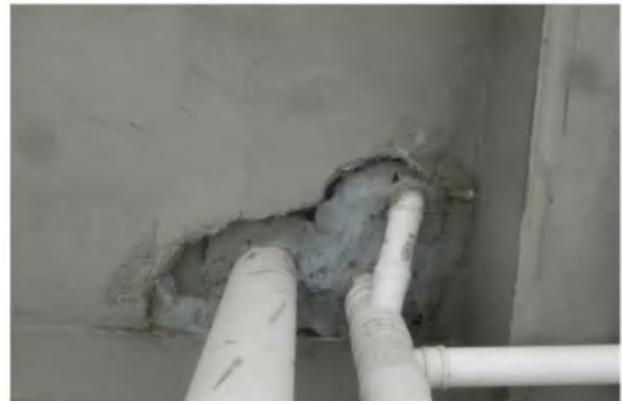
现象和问题	问题图片	原因	防治措施
管道根部渗漏

<p>1. 基层处理不到位，管道根部未设置止水台。</p> <p>2. 防水涂膜厚度及高度不符合设计要求、成品保护不到位。</p> <p>3. 吊模平整度及加固措施不符合要求。</p> <p>4. 管口收口不到位，未分层浇筑。</p>	<p>1. 混凝土反坎高出楼地面完成面不小于 200mm，混凝土下部支模必须牢固且不漏浆，楼板预留洞口与反坎一次浇成。</p> <p>2. 排水立管采用砖砌包裹，底部应设置不低于完成面 200mm 高混凝土止水坎。</p> <p>3. 封洞吊模应采用木质或专用模板，严禁采用铁丝、泡沫等材质吊模。</p> <p>4. 穿板排水管混凝土浇筑前，预留洞壁应做毛化处理；分两次浇筑细石混凝土（掺膨胀剂），充分插捣密实。</p> <p>5. 宜采用成品止水节。</p>

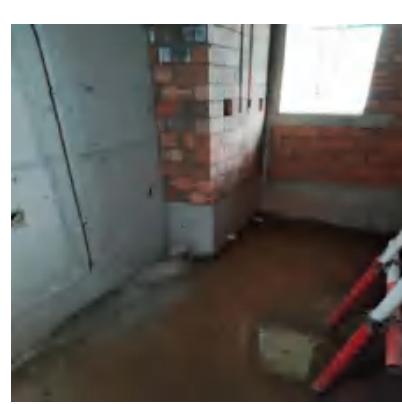
设置混凝土止水坎

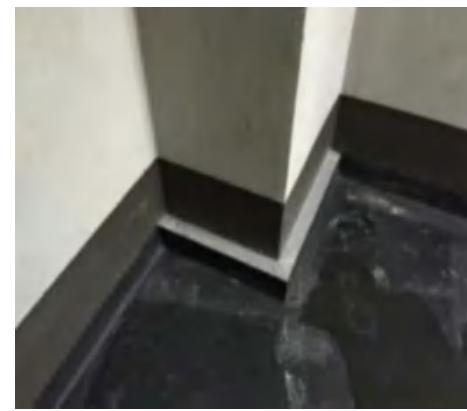
涂刷防水附加层

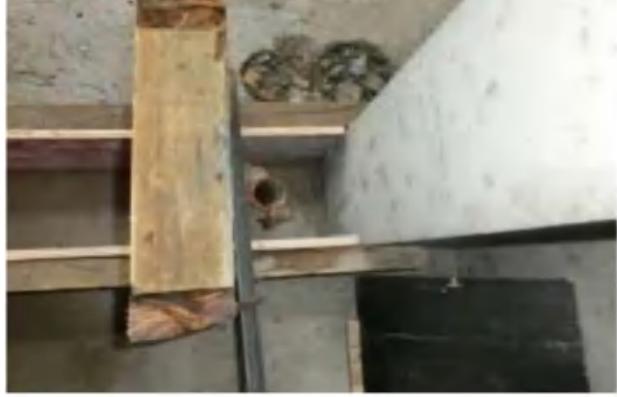
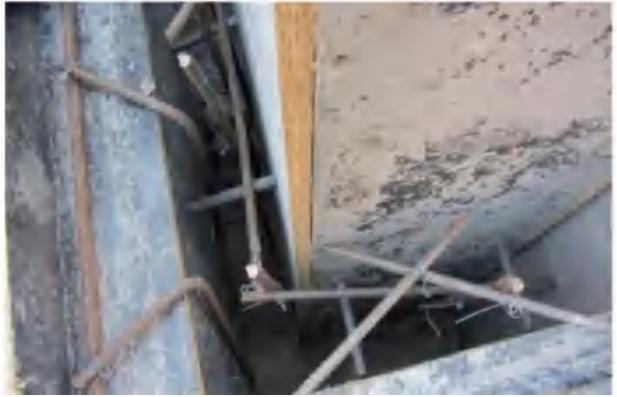
现象和问题	问题图片	原因	防治措施
导墙根部渗漏

<p>1. 未提前放线定位。 2. 表层浮浆未有效剔除，成型质量较差。 3. 竖向结合面未凿毛处理。</p>	<p>1. 提前放线定位，确保反坎位置及尺寸无误。 2. 使用专用凿毛工具，提升施工效率及保证结合面粗糙度（有效剔除浮浆，露出粗骨料）。 3. 关注竖向结合面凿毛质量（现场容易遗漏），凿毛高度超过关模高度 50mm 以上。 4. 注意反坎内部管线成品保护工作。</p>

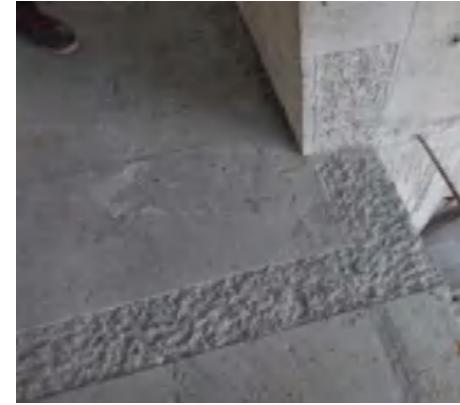
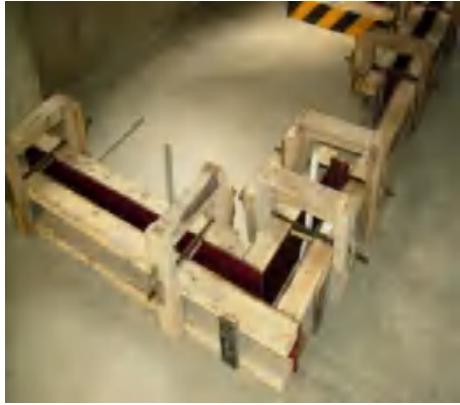
<p>凿毛成型质量好</p> <p>反坎支模体系</p>

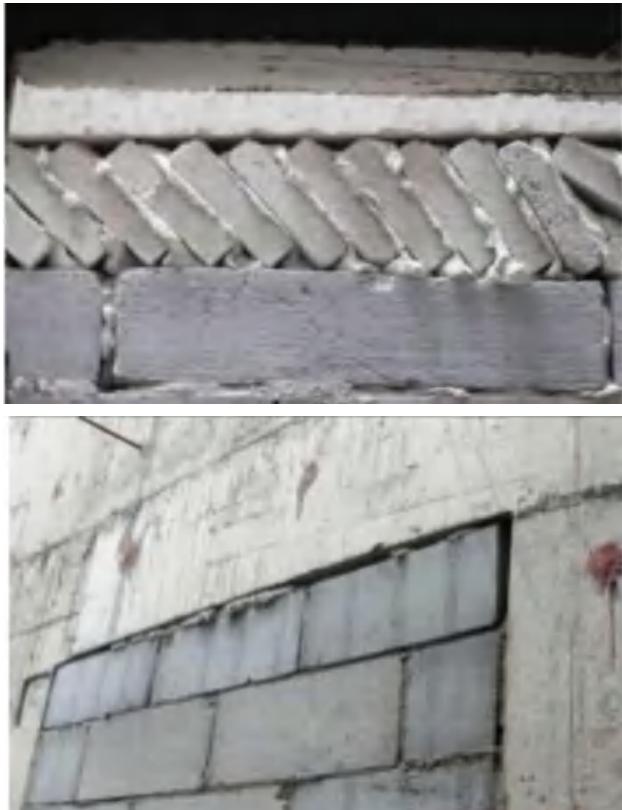
现象和问题	问题图片	原因	防治措施
外墙砌体渗漏

<p>1. 后塞口砌筑砂浆不饱满。 2. 一次性砌筑到顶，顶砌预留时间不足。 3. 未留置后塞口。 4. 脚手眼封堵不密实。</p>	<p>1. 绘制砌筑排版图并上墙指导现场施工。 2. 灰缝要求：砌块的铺浆面和坐浆面的挂浆面积$\geq 90\%$，水平及竖向灰缝宽度8~12mm，均匀一致，双面勾缝。 3. 顶砌、顶塞施工前必须预留不少于14d的沉降间歇时间。 4. 顶砌要求：砌体顶部预留合理空隙，用配套混凝土砌块斜顶砌筑，在45°~60°斜顶砌筑时逐块敲紧，与框架梁底挤实，填满砂浆。 5. 顶塞要求：砌体顶部与梁板之间预留30~50mm空隙，分两次嵌填密实；嵌缝前清除浮灰，第一次用C20细石微膨胀混凝土填塞，两侧留出20mm，待混凝土初凝后，再用水泥砂浆嵌缝压实。</p>

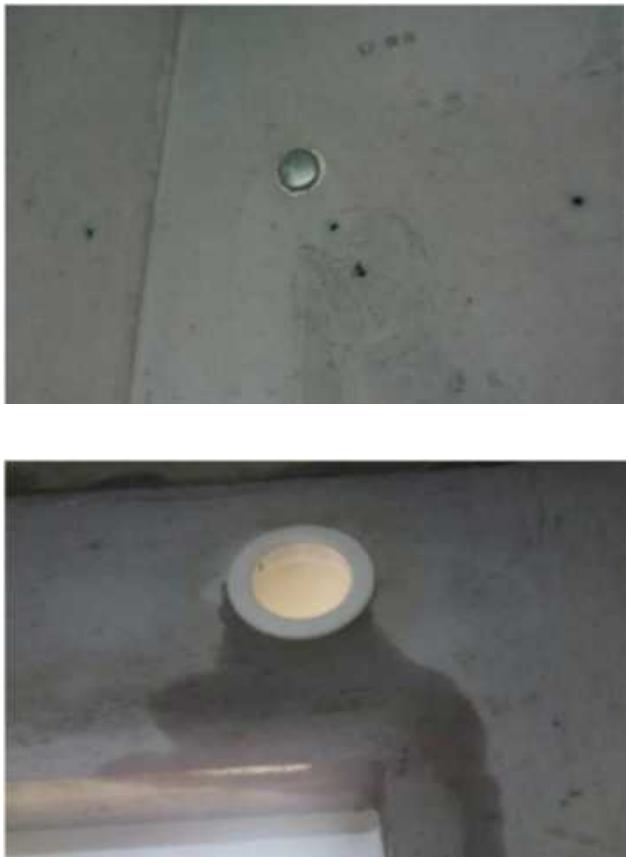
现象和问题	问题图片	原因	防治措施
外墙空调管洞渗漏

<p>1. 未提前预埋套管。 2. 管道坡度错误，“外高内底”。</p>	<p>1. 穿外墙的空调管道均应在混凝土或砖墙上预埋套管，套管宜按不小于 5% 坡度内高外低留设，内外高差 20mm。 2. 外墙保温及装饰施工前应对套管进行接长，接长 U-PVC 套管与钢套管搭接长度大于 50mm。 3. 外墙为砌体时，为保证穿墙空调孔节点的防渗漏效果，在空调孔位置必须用预制混凝土块代替砌块；不得在砌体墙上直接开洞。 4. 有保温或饰面过厚时，须在保温层和饰面施工前用小一号的 U-PVC 管接长预埋的 U-PVC 管与饰面或保温层面平齐，接管应胶接或用牢固且不渗漏的可靠连接方法。 5. 外保温与 U-PVC 管间若有缝隙，用打发泡胶的方式封堵。</p>

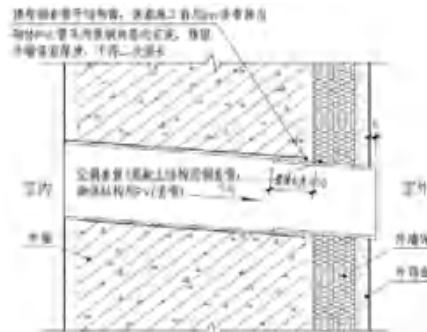
预埋节点图

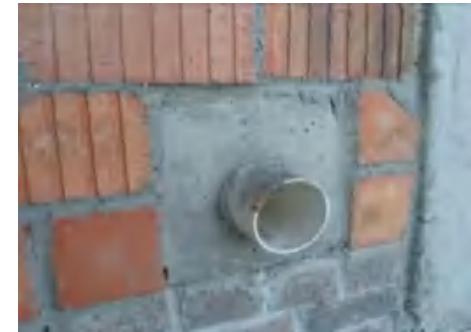
预埋空调孔预制块

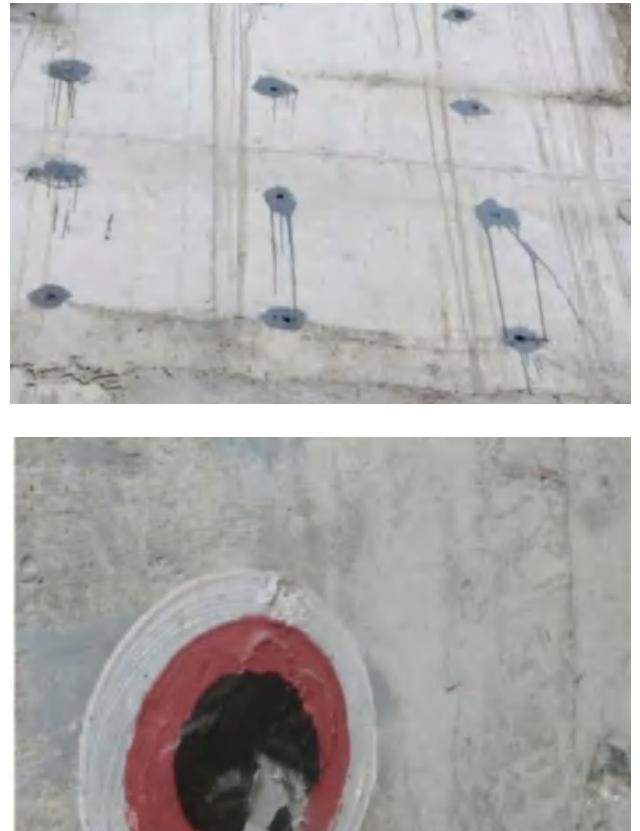
现象和问题	问题图片	原因	防治措施
孔洞封堵不饱满，附加层透底、破损

1. 未扩孔、封堵不密实、开裂。 2. 防水附加层涂刷厚度不足。	1. 铝模结构；封堵前先对外墙外侧对拉螺杆孔洞用机械扩孔，并将扩孔部分的 PVC 管除去，扩孔尺寸为：直径不小于 30mm、深度不小于 20mm；木模结构；封堵前套管切割至齐平于结构墙面。 2. 中间施打发泡胶密实饱满、两侧采用防水砂浆（加膨胀剂）对穿墙螺栓孔填塞封堵，并与结构墙面抹平。 3. 外墙面封堵完成后宜在管洞周边涂刷 50*50mmJS 防水涂料一遍，厚度为 1.0mm。 4. 外墙抹灰甩浆前，外墙对拉螺杆孔封堵必须处理完成。

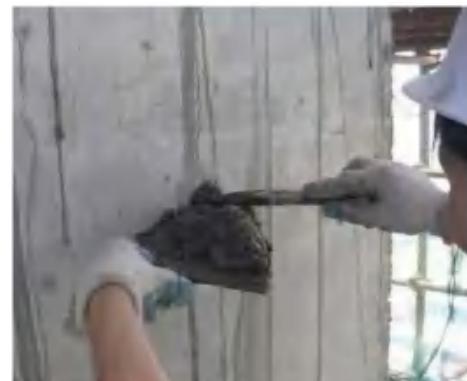
聚合物防水砂浆填塞封堵

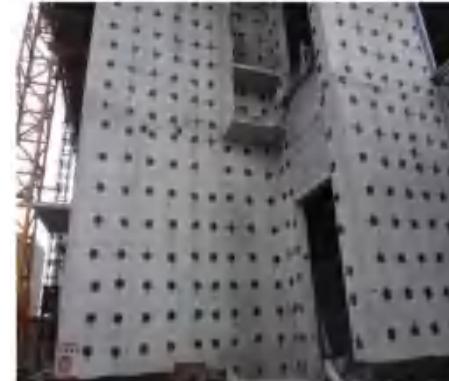
涂刷防水涂料

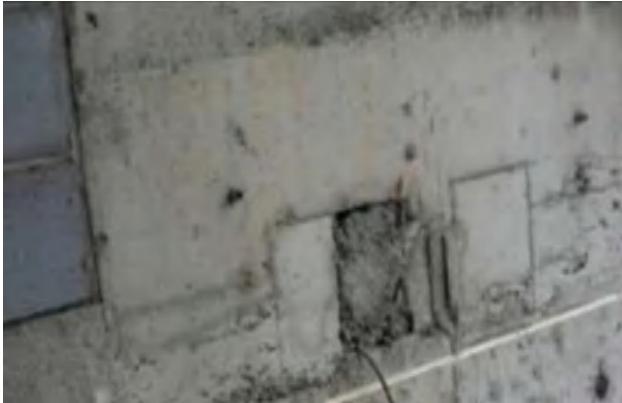
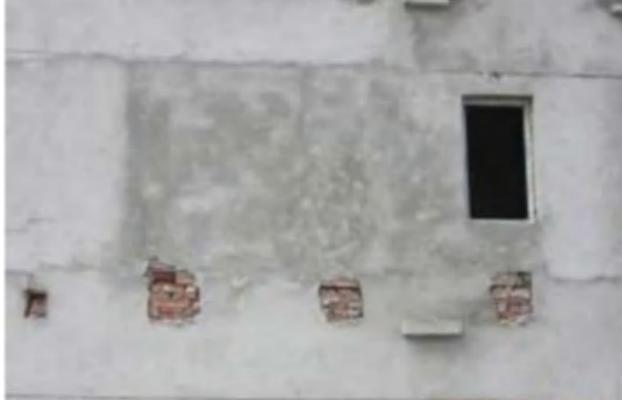
现象和问题	问题图片	原因	防治措施
预留洞口 渗漏

<p>1. 封堵不密实、产生明显收缩裂缝。</p> <p>2. 使用砖块填塞，造成渗漏。</p>	<p>1. 小于 50mm 的孔洞采用与穿墙对拉螺杆相同的封堵做法。50mm≤孔洞尺寸≤100mm 时，可用干硬性水泥砂浆（添加防水剂及膨胀剂）参照对拉螺杆封堵做法分次堵塞；当孔洞>100mm 时，采用细石混凝土封堵；所有封堵必须保证密实。</p> <p>2. 刨除洞口周边松散部位，清理干净，并浇水湿润；采用止水螺杆或套管螺杆支模，并设置投料口。</p> <p>3. 采用高一级微膨胀混凝土浇筑，振捣密实，混凝土凝结后刨除多余部分。</p> <p>4. 封堵洞口的外侧涂刷 1.0mm 厚聚氨酯或 JS 防水涂层，涂刷范围必须大于孔洞周边 50mm。</p>

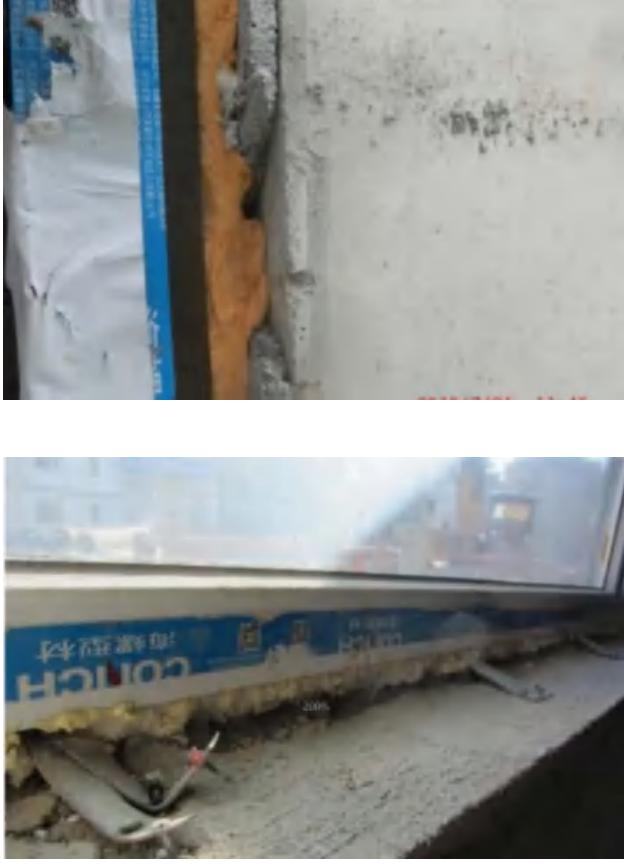
现象和问题	问题图片	原因	防治措施
窗框周边封堵不到位，窗框未固定

<p>1. 固定片固定在灰缝或砌块上，预留缝隙过大，塞缝不密实。</p> <p>2. 窗台下口未采用防水砂浆填塞，拉片未有效固定到结构上。</p> <p>3. 厂家加工的时候型材不带组角胶，在角部渗漏没有采用闭口型材。</p>	<p>1. 外门窗安装前必应按门窗预留洞口尺寸，预留连接片，待安装好门窗后修补。</p> <p>2. 墙体为砌体时，金属膨胀螺栓将副框固定在混凝土块上，预留的混凝土块必须满足安装间距的要求。</p> <p>3. 采用发泡胶塞缝时：在门窗框和洞口缝隙中打发泡胶，打发泡胶前应先将缝隙清理干净，并将窗框与洞口间的缠绕保护膜撕去，多余的发泡胶应在其固化前用手或专用工具压入缝隙中，严禁固化后用刀片切割。</p> <p>4. 外饰面完成并干燥后在外饰面与门窗框交接处的阴角处打中性硅酮密封胶，高度应压门窗框$\geq 5\text{mm}$。</p> <p>5. 窗框底边及两侧 200mm 高范围采用防水砂浆塞缝，上边及两侧剩余部分打发泡胶塞缝。大于 30mm 以上缝隙使用细石混凝土封堵。</p>

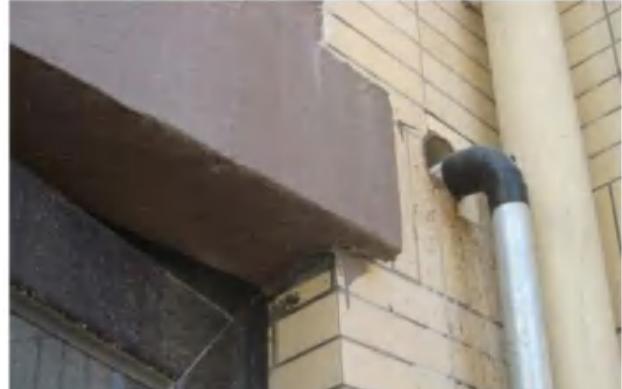
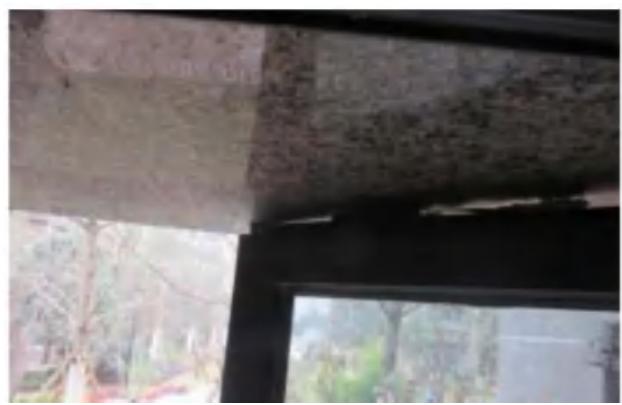
现象和问题	问题图片	原因	防治措施
滴水线变形 窗扇存在刮碰

<p>1. 外窗滴水线固定不到位，未在窗边 20~30mm 处截断。 2. 外窗窗楣存在倒坡、遗漏的情况。 3. 滴水线深度、宽度、坡度不符合设计要求。</p>	<p>1. 采用粘贴滴水线方式保证滴水线固定到位。 2. 滴水线应整齐顺直，滴水线内高外低，水槽深度及宽度不应小于 10mm。 3. 离墙 20~30mm 处截断滴水线，避免水流入窗台。 4. 严格按照设计要求进行施工。</p>

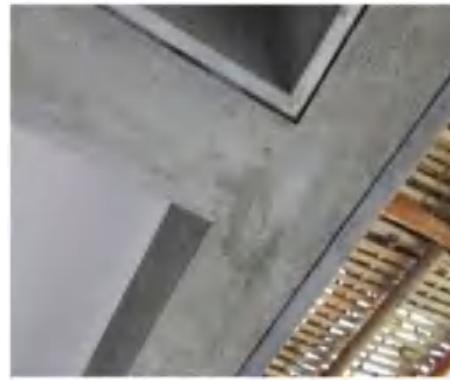
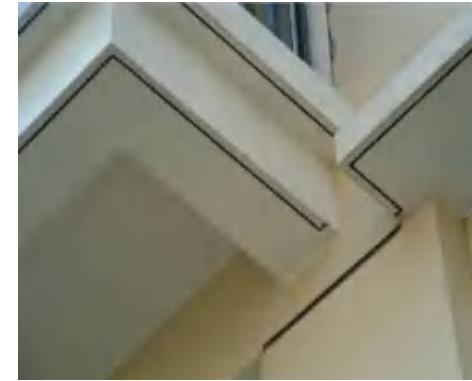
<p>滴水线深度宽度符合设计要求</p> <p>外窗滴水线成型较好</p>

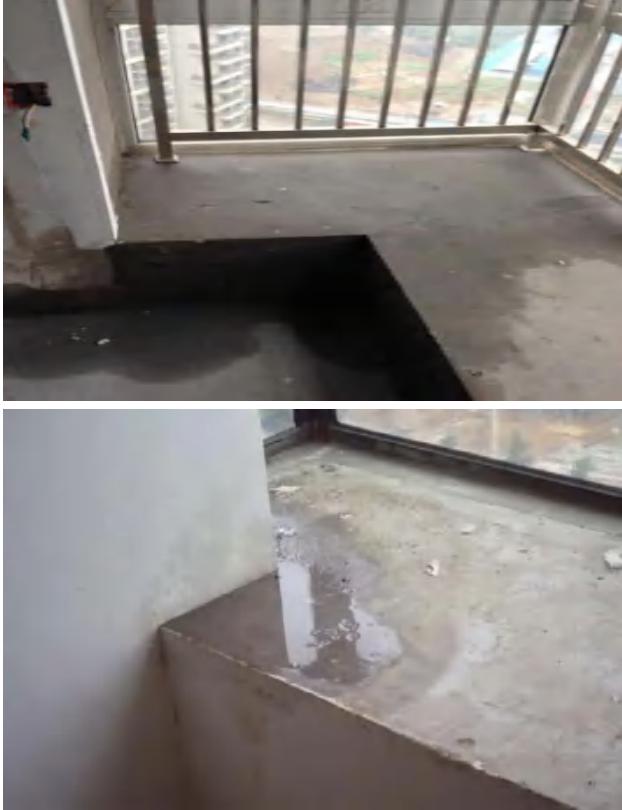
现象和问题	问题图片	原因	防治措施
悬挑板周边 渗漏

<p>1. 窗压顶保温翻边存在倒坡、朝天缝隙渗水。 2. 发泡剂不饱满，窗侧渗水。</p>	<p>1. 外墙面设置的凸出墙面宽度超过 200mm 的线条及雨棚的根部应设置混凝土翻边；翻边宜与线条结构一次性浇筑，高度不小于 150mm；宜在其迎水面做防水层，防水水平和上翻高度为 200mm。 2. 外墙空调机位应设置集中排水，空调百叶下部不宜设置反坎，当百叶下部有反坎时，靠室内墙体的混凝土翻边应高于百叶下挡水坎完成面不小于 50mm，确保在空调机位地漏堵塞的情况下积水可以从百叶下溢出。 3. 外墙装饰构架、室外壁灯等与砖墙体连接部位宜为混凝土基层。</p>

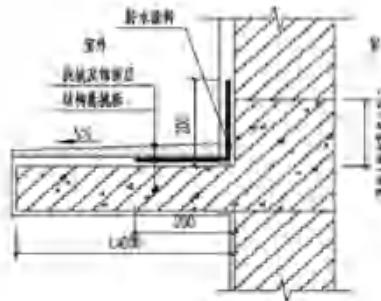
外墙空调机位节点做法

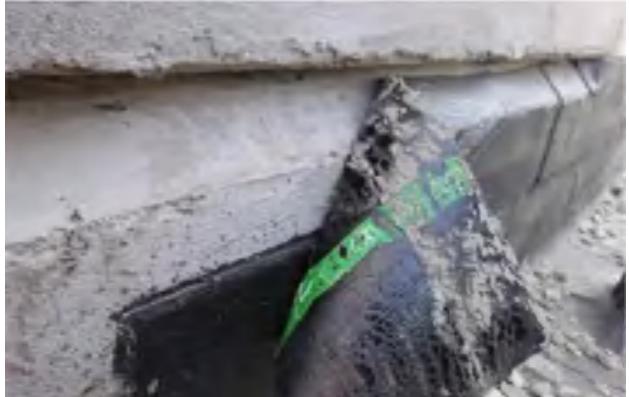
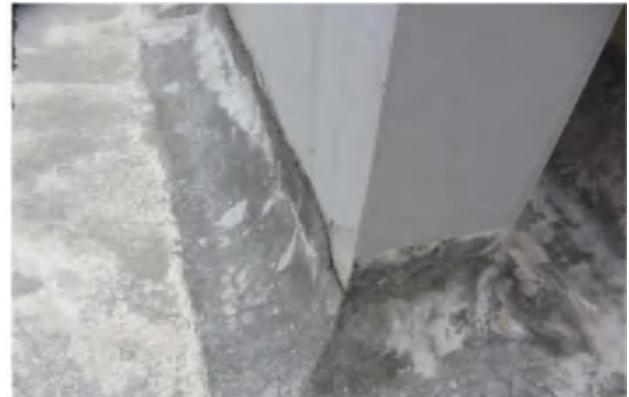
现象和问题	问题图片	原因	防治措施
泛水处渗漏

<p>1. 泛水高度基层处理不到位，未采用止水螺杆或螺杆头处理不到位。</p> <p>2. 作业时未按要求控制泛水高度。</p> <p>3. 卷材胶粘不严密，存在脱落及空鼓现象，泛水收头不严密。</p>	<p>1. 泛水施工前结构缺陷处理，包括基层起砂、空鼓、开裂、露筋、狗洞、螺杆处理等缺陷。</p> <p>2. 屋面的卷材继续铺至垂直墙面上，形成卷材泛水，泛水高度自建筑完成面以上不小于 250mm。</p> <p>3. 屋面与垂直女儿墙面的交接缝处，砂浆找平层应抹成圆弧形或 45° 斜面，上刷卷材胶粘剂，使卷材铺贴牢实，避免卷材架空或折断，并加铺一层卷材。</p> <p>4. 泛水上口的卷材收头固定，防止卷材在垂直墙面上下滑。</p>

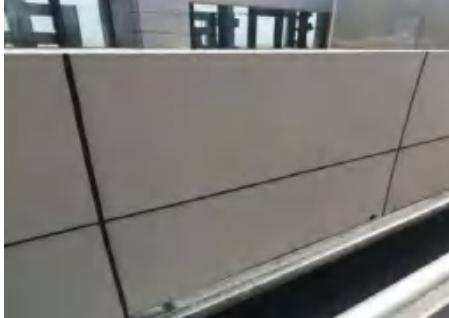
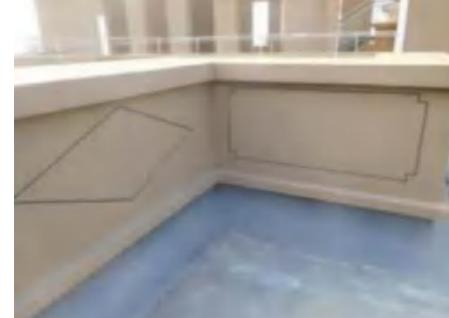
<p>压条处理较好</p> <p>大圆弧收口、完成面美观</p>

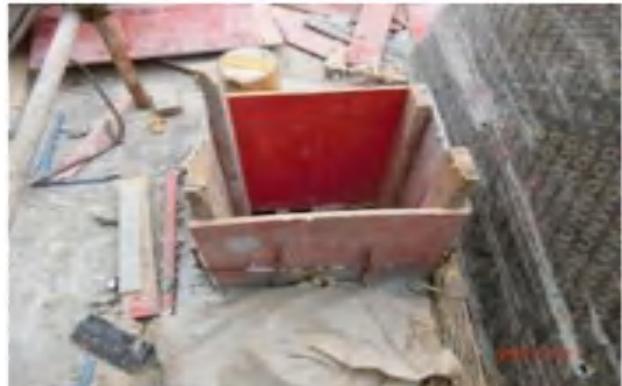
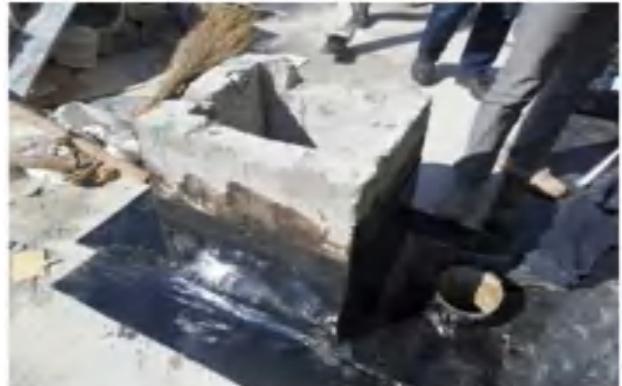
现象和问题	问题图片	原因	防治措施
出屋面烟风道及设备基础周边渗漏

<p>1. 未采用吊模一次施工到位。 2. 振捣不密实，成型质量差，高度不足。</p>	<p>1. 烟风道应采用吊模施工，随屋面结构一次性浇筑，振捣密实确保成型质量。 2. 若未能随结构一次性浇筑，应采取可靠措施保证根部结合密实。 3. 泛水高度内不允许使用对拉螺杆，关注防水收口质量。 4. 排风口应设置挡雨百叶，防止雨水倒灌。</p>

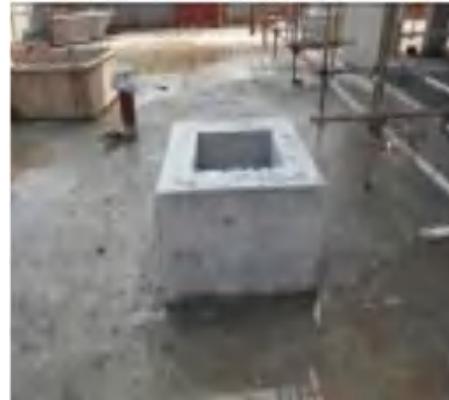
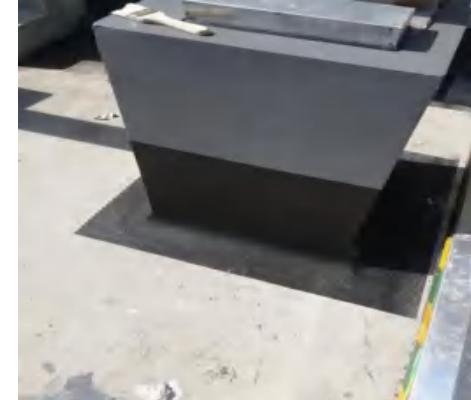
<p>烟风道反坎随屋面结构一次性浇筑</p> <p>设备基础防水做法</p>

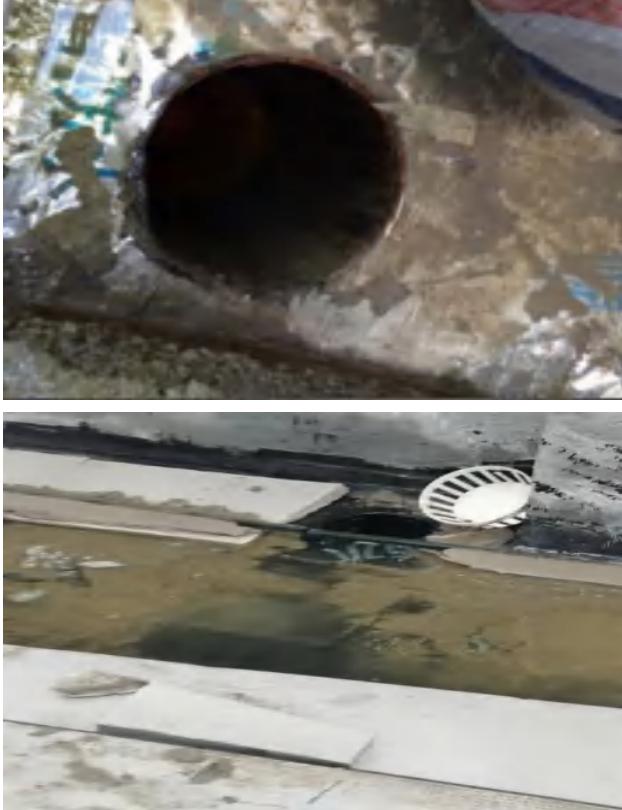
现象和问题	问题图片	原因	防治措施
落水口处渗漏

<p>1. 水落口周边防水施工不到位。 2. 水落口标高设置错误。</p>	<p>1. 水落口周围直径 600mm；范围内坡度不小于 5%。 2. 水落口用防水涂料涂封，厚度不小于 2mm；防水层伸入水落口内不小于 50mm。 3. 雨水口与屋面相交处须增加防水附加层，防水附加层须伸入雨水口内。 4. 防水附加层材料及做法与屋面防水层相同，防水附加层应从雨水口开始水平延伸不小于 250mm，并须盖过封堵细石混凝土施工缝 200mm 以上。</p>

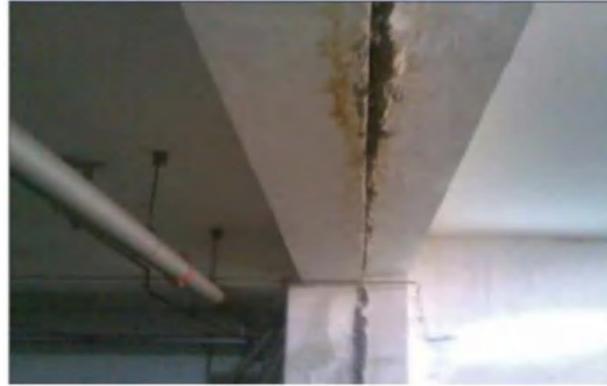
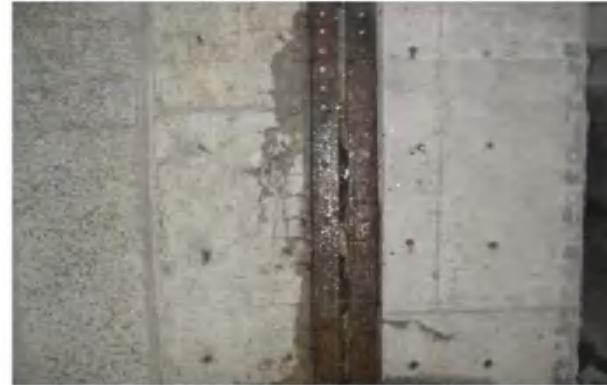
现象和问题	问题图片	原因	防治措施
变形缝渗漏

<p>1.缝内基层清理不到位,变形缝外部防水卷材空鼓,防水附加层搭接长度不足。 2.反坎与屋面相交的阴角处未做R角。 3.屋面变形缝未设置反坎。</p>	<p>1.严格按照设计图纸及规范要求施工。 2.出屋面反坎的混凝土应尽量与结构板混凝土一起浇筑,避免留置施工缝。如若不一次浇成,则在浇筑反坎前必须将下部混凝土凿毛并充分湿润。 3.反坎与屋面相交阴角做半径不小于50mm的圆角,防水附加层应从阴角开始上反和水平延伸各不小于250mm。 4.屋面变形缝内的空隙,应采用弹性密封材料,再用沥青麻丝将缝隙塞紧,外面抹一层建筑密封胶。 5.防水收边用金属压条固定,周边打满密封胶。</p>

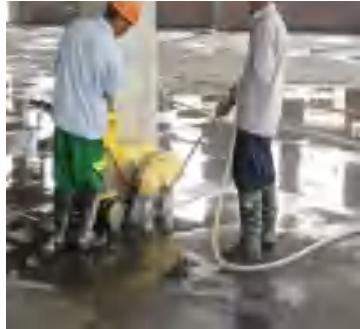
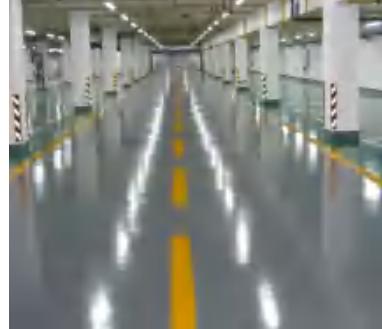
现象和问题	问题图片	原 因	防 治 措 施
地下室地坪 开裂		1.原材料选择及配合比不当。 2.基层处理不到位。 3.分隔缝设置不合理。 4.养护不到位。	1.选用合格原材料，严格控制水灰比。 2.面层掺用外加剂时，严格按照有关规定控制用量。 3.基层应清理干净，若表面过于光滑则应进行凿毛，控制基层平整度满足规范要求，面层施工前应浇水湿润，保持基层清洁、粗糙、不积水，注意结合层施工质量，素水泥浆应均匀涂刷。 4.切缝宽度应采用 4m*4m 或 6m*6m，缝宽 5mm，深度为 50mm。 5.养护应在面层压光 24 小时后进行，养护时间不小于 7 天，当面层抗压强度达到 5MPa 才能上人操作，避免过早上人。
		基层清理凿毛

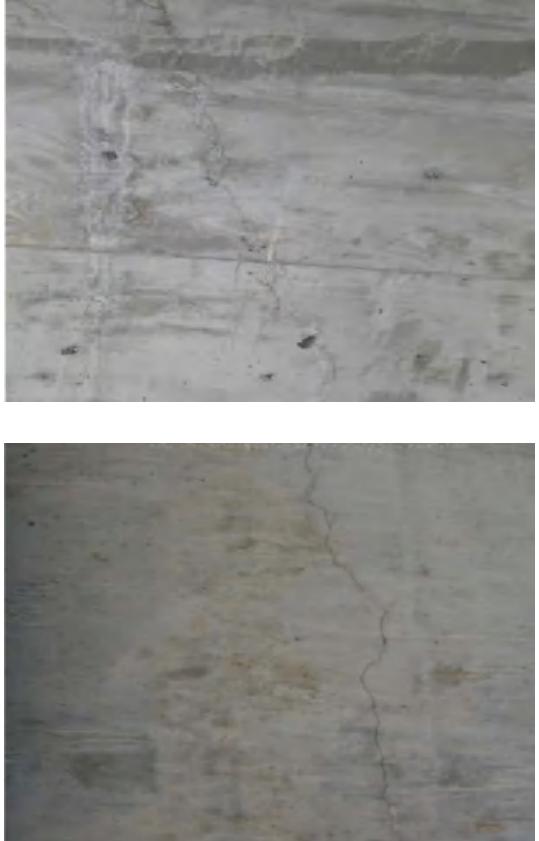
现象和问题	问题图片	原因	防治措施
地下室侧墙 开裂

<p>1.混凝土配合比偏差。 2.养护不及时或养护时间不足。 3.未分层浇筑或分层浇筑时间过长。 4.拆模时间过早。 5.管线预埋偏差。 6.施工缝、后浇带处理不到位。 7.土方回填过程中，振动荷载过大。</p>	<p>1.混凝土除满足设计要求的强度等级、抗渗等级、耐久性和工作性能外，还应对掺合料比例进行控制。单种掺合料，掺合料与水泥比例不超过1:4，多种掺合料，掺合料比例不超过1:3。 2.混凝土拆模后应及时不间断洒水养护14天，后浇带部位养护28天以上。 3.浇筑过程中应分层浇筑，每层厚度宜为1.5m-2m，插入式振动器分层振捣密实，浇筑过程中，下层混凝土初凝之前必须浇筑上层混凝土，振捣器插入到下层尚未初凝的混凝土中约50-100mm，保证结合面混凝土密实。 4.根据混凝土回弹数据决定是否能进行拆模，拆模时间不得早于7天。 5.线管结构应严密牢固，线管排列间距应大于3倍管径，且不小于50mm，并应沿线管在墙厚和熟知方向上固定，固定间距不宜大于1m。 6.后浇带封闭前应对结合面进行处理，拆除钢筋网片、凿毛、刷水泥浆，对膨胀混凝土进行二次振捣，二次收面。</p>

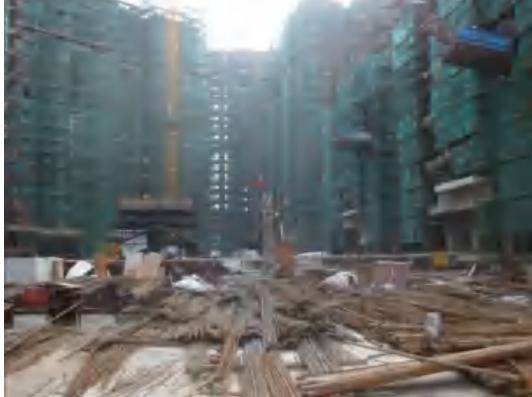
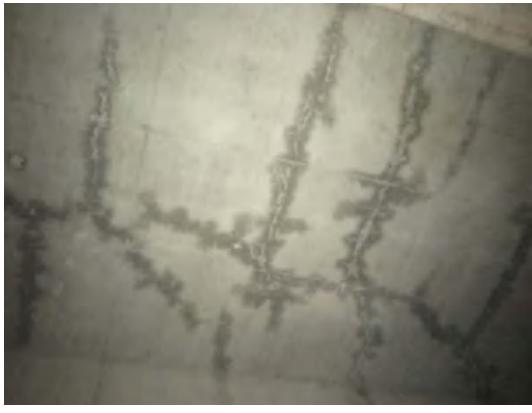
现象和问题	问题图片	原因	防治措施
地下室顶板 开裂

<p>1.施工缝设置不合理。 2.后浇带未按规范要求进行处理。 3.混凝土拆模后养护不及时。 4.顶板未达设计强度就上荷载或超设计荷载堆放材料。 5.集中覆土，超设计荷载。</p>	<p>1.严禁地下室底板浇筑过程中因各种原因导致停工待料，人为产生施工缝。 2.后浇带封闭应严格按设计要求进行，封闭前应对结合面进行处理，拆除钢筋网片、凿毛、刷水泥浆，对膨胀混凝土进行二次振捣，二次收面。 3.混凝土拆模后应及时不间断养护 14 天，后浇带部位养护 28 天以上。 4.当地下室顶板作为施工运输通道、钢筋加工房或施工电梯基础时，施工单位应编制地下室顶板加固专项施工方案，并经设计单位复核。地下室顶板加固应与模板支设施工同步进行，严禁拆模后回顶加固。 5.严禁超设计荷载堆放钢材、周转材料、建筑材料、景观土方等。 6.地下室顶板回填时严格按照方案进行回填，每层铺土厚度必须根据土质、密实度要求和机具性能确定。</p>

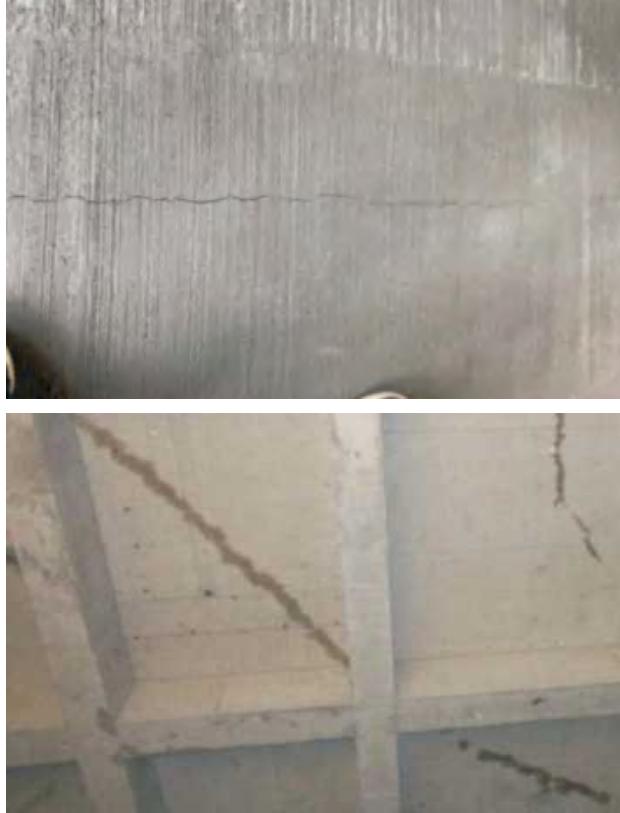
现象和问题	问题图片	原 因	防 治 措 施
楼层板开裂

<p>1.混凝土配合比不合理、坍落度过大。 2.混凝土未及时养护。 3.预埋管线的管径过大或位置不合理。 4.提前堆载。 5.楼板支座处的负弯矩钢筋变形。</p>	<p>1.对商混站根据工程不同部位和性质提出明确要求，对配合比、水泥用量、坍落度等技术指标明确标准。混凝土到现场浇筑前，应进行坍落度检测。 2.浇捣前，应先将基层和模板浇水湿透，避免过多吸收水分，浇捣过程中应尽量做到振捣充分。浇筑完成后及时对板面进行养护。 3.对于较粗的线管或多根线管的同时避免过度振捣，可增设垂直于线管的抗裂短钢筋网加强。线管在敷设时应尽量避免交集处穿越，交叉布线处采用线盒，同时在多根线管交集处宜采用放射形分布，尽量做到紧密平行排列，以确保线管底部的混凝土灌注顺利和振捣密实。 4.严格控制拆模时间，严格按照《混凝土结构工程施工质量验收规范》(GB50204-2015)中要求构件达到相应强度要求才能进行拆模。 5.上层结构施工阶段重点控制物料吊装重量，防止冲击荷载破坏结构；上层模板拆除阶段应控制模板堆放高度，防止过载且不得过多集中堆放，以减少楼面荷重和振动。 6.控制负弯矩钢筋位置，设置足够强度、刚度的马镫。双层上排钢筋应设置钢筋小马镫，每平方米不宜少于2个。</p>

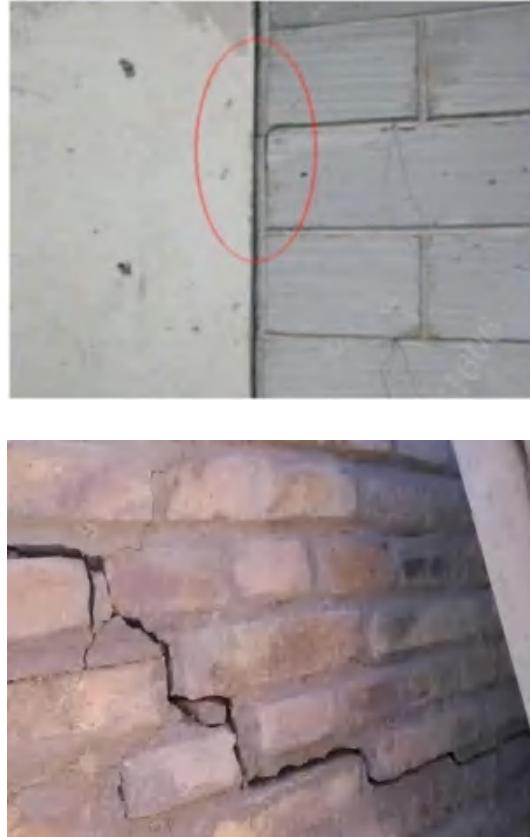
现象和问题	问题图片	原 因	防 治 措 施
砌体结构开裂

<p>1.管线预埋处砌体材料选择不当。 2.砌体砂浆收缩、不饱满。 3.砌体预留洞口后开槽。 4.未设置拉结筋。</p>	<p>1.厨卫间、给水管周围墙体宜采用页岩实心砖或多孔砖等抗裂性能较好的砌体，不宜采用大孔空心砖或加气混凝土砌块。 2.填充墙砌筑完成待14天后，进行顶砌施工。禁止干砖上墙。 3.填充墙的灰缝砂浆应饱满密实，水平灰缝砂浆饱满度不应小于80%，垂直灰缝应填满砂浆，不得有透明缝、瞎缝、假缝。 4.消防箱、配电箱、开关箱等预留洞口上应设置过梁，在其线管穿越的位置应预留孔槽，管线安装开槽宜用凹槽砌块或定制砌块等方式预留，避免开槽打洞，不宜事后剔槽。</p> <div style="display: flex; justify-content: space-around;"> <div style="text-align: center;">

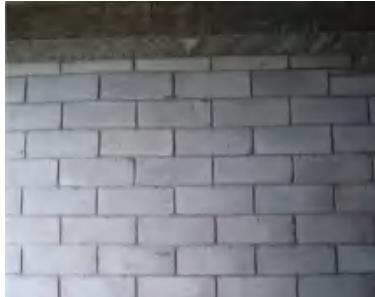
<p>顶砌砂浆饱满且封堵密实</p> </div> <div style="text-align: center;">

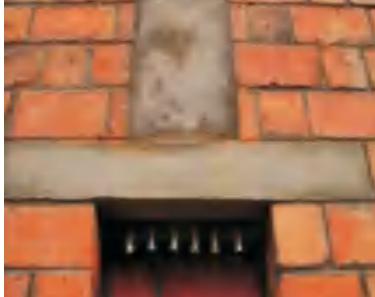
<p>预留洞设置孔槽过梁</p> </div> </div>

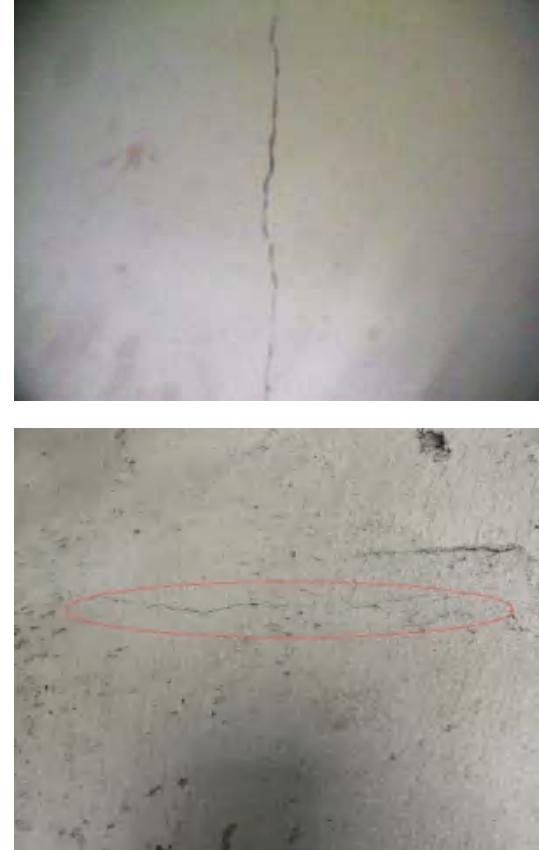
现象和问题	问题图片	原 因	防 治 措 施
抹灰开裂

<p>1.砂浆配合比不合理。 2.基层处理不到位，未浇水湿润。 3.不同结构交界处、管槽修补处未挂钢丝网。 4.拍浆不规范，养护不到位。 5.抹灰面层加强网未按要求设置。</p>	<p>1.对砂浆进场质量严格把控，对有问题的砂浆坚决要求退场。施工过程中专人管控砂浆，严禁私自添加外加剂。 2.抹灰施工前螺杆眼、槽钢洞、连墙件洞口按照要求进行封堵，结构缺陷及时修补和处理。 3.不同材料交界处、开槽处封堵后进行挂网处理，烟道与墙体之间缝隙填塞饱满，密实后满挂钢丝网，玻纤网、钢丝网片与基体搭接宽度每边宽度$\geq 150\text{mm}$，平整无翘曲，网片之间搭接宽度$\geq 100\text{mm}$。 4.拍浆前一天对墙面进行洒水湿润，湿润标准以渗入砌体8-10mm为宜。控制浆料稠度，浆点无流坠，拍浆布点均匀，毛刺3-5mm，覆盖面积达到整面墙的95%以上。 5.抹灰面层增加防开裂玻纤网，设置于面层上部，提浆收面，面层以不露网为宜。 6.抹灰完成后视天气情况及时安排人员浇水养护，墙面浇水做到不留死角，一般常温下12小时后进行，每天不少于3次，养护周期不少于7天。</p>

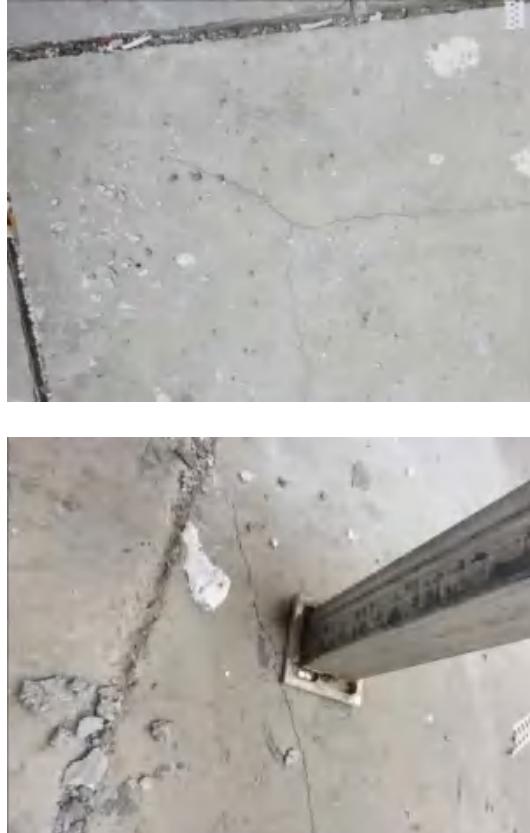
现象和问题	问题图片	原 因	防 治 措 施
屋面刚性层 开裂

<p>1.钢筋网片设置不规范。 2.分隔缝设置不规范。 3.过分振捣或抹干压光。 4.养护不到位。</p>	<p>1.钢筋网片宜采用成品型网片；Φ4@200*200（置于细石混凝土中部偏上）。 2.分隔缝应上下贯通，间距应不大于6m，宜不大于4m，缝宽不小于30mm，距女儿墙周边200mm处断开。待分隔缝干燥后嵌填专用嵌缝防水油膏。严禁屋面防水保温保护层施工完成后，切缝完成分隔缝施工。 3.适当振捣，避免表面出现泌水现象，形成收缩裂缝。进行二次收面，避免过分抹干压光，引起表面碳水化收缩，导致混凝土板表面龟裂。 4.浇筑完成后进行洒水覆膜保温保湿养护，养护时间不宜小于14天。</p> <div style="display: flex; justify-content: space-around;">

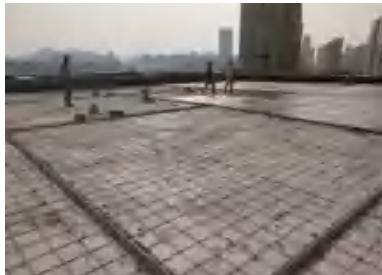
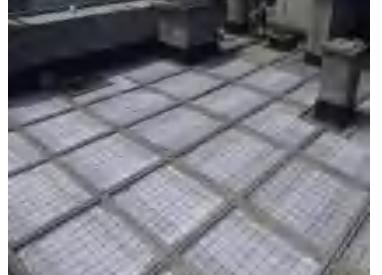
</div> <p style="text-align: center;">设置钢筋网片 设置分隔条</p>

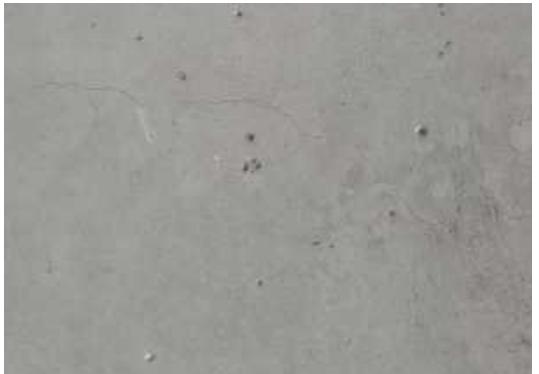
现象和问题	问题图片	原 因	防治措施
楼面面层开裂

1.基层处理不到位。 2.面层厚度不均。 3.结合层处理不到位。 4.未设分隔缝或分隔缝设置不合理。 5.未按照设计构造要求施工。	1.认真清理表面的浮灰、浆膜以及其他污物，并冲洗干净。如底层表面过于光滑，则应凿毛。 2.控制基层平整度，其凹凸度不应大于10mm，以保证面层厚度均匀一致，防止厚薄过大，造成凝结硬化时收缩不均而产生裂缝、空鼓。 3.面层施工前1-2d，应对基层浇水湿润，使基层具有清洁、湿润、粗糙的表面。 4.注意结合层施工质量。素水泥浆结合层在调浆后应均匀涂刷，不宜采用先撒干水泥面后浇水的扫浆方法。素水泥浆水灰比以0.4-0.5为宜。刷素水泥浆应与铺设面层紧密配合，做到随刷随铺。铺设面层时，如果素水泥浆已风干硬结，则应铲去重新涂刷。 5.可以在离墙10cm位置、应力集中部位设置3cm深分割缝或插入玻璃条，避免细石混凝土或砂浆收缩而引起的裂缝。

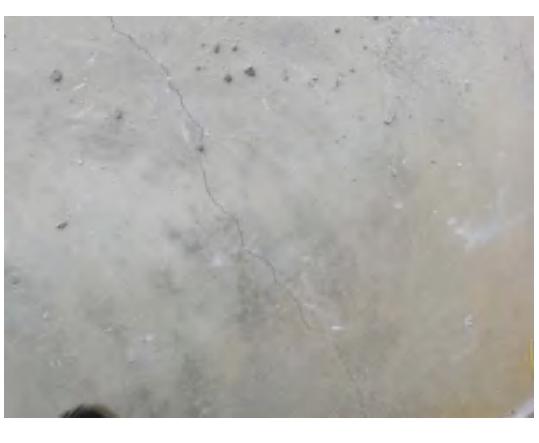
清理地面
